SKODA OCTAVIA FORHJULSDRIFT

TESTDATO: 15.01.2026

DR94084

NBF Tilstandsrapport er utarbeidet av Norges Bilbransjeforbund og Forbrukerrådet.

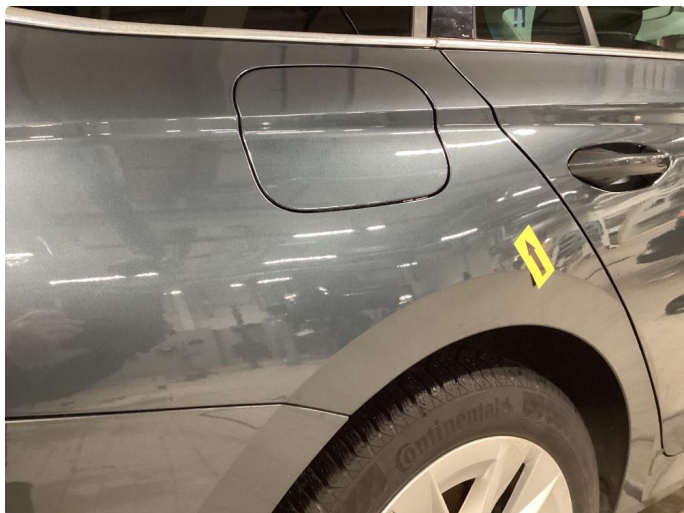
| Punkt | | Beskrivelse | Plassering |
|---|---|---|---|
| 1.1 | Skjermer | p-bulk | |

1.1 P-bulk

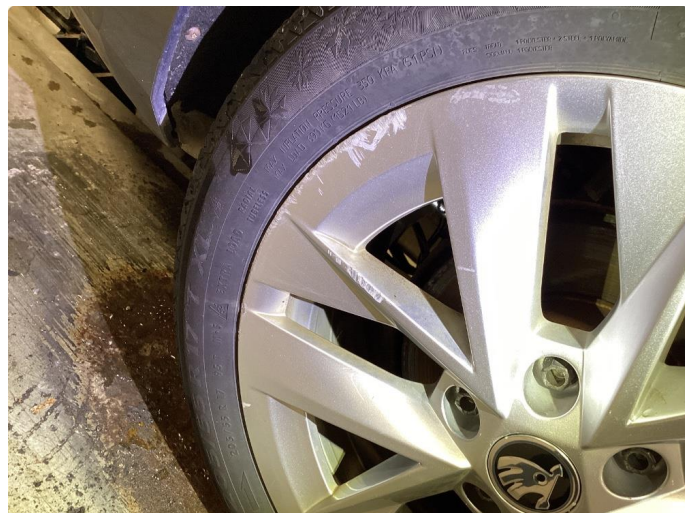
| Punkt | | Beskrivelse | Plassering |
|---|---|---|---|
| 1.2 | Dekk/Felger | kantkjørt felg | |

1.2 Kantkjørt felg

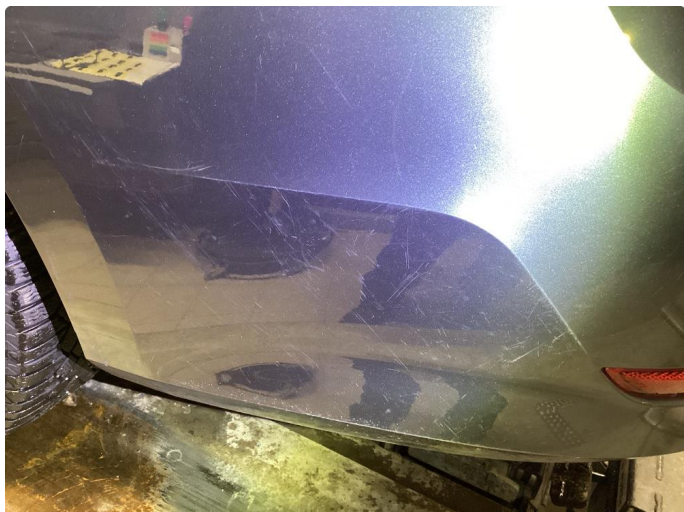
| Punkt | | Beskrivelse | Plassering |
|---|---|---|---|
| 1.3 | Støtfanger | ripe(r) | |

1.3 Ripe(r)

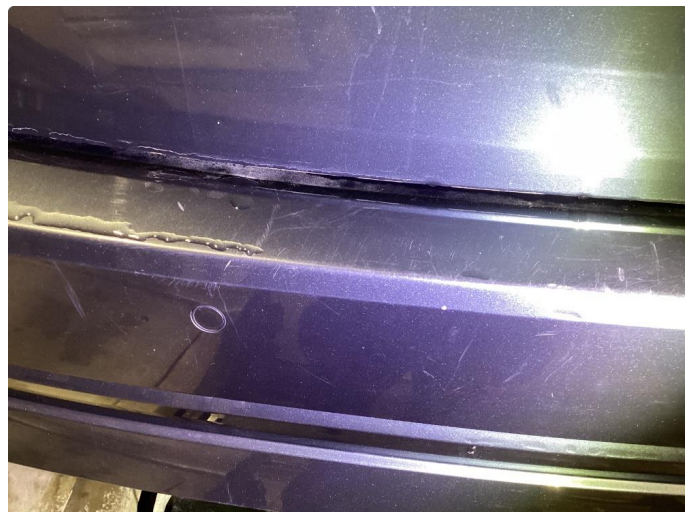
1.3 Ripe(r)

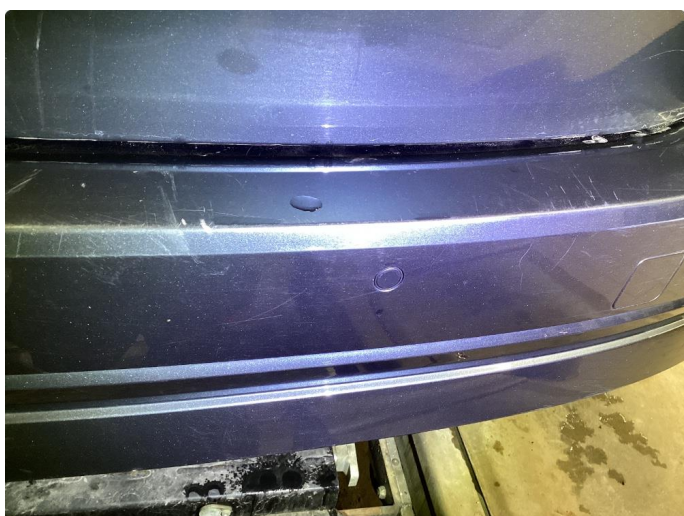
1.3 Ripe(r)

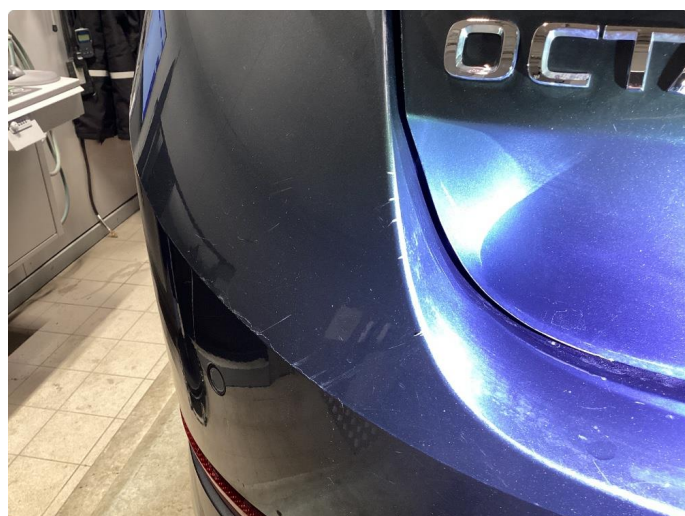
1.3 Ripe(r)
