# NAF Bruktbiltest

**Testdato**  
03.03.2026

| Bilmerke | Volkswagen | Motorstørrelse | 1968 cm <sup>3</sup> |
| Registreringsnr. | LJ82272 | Drivstofftype | Diesel |

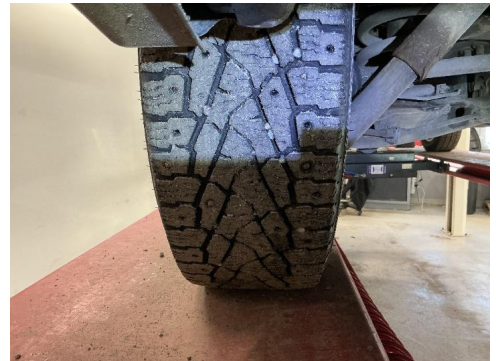
45. Dekk.

| Ref.Id | Repareres | Resultat | Beskrivelse |
|---|---|---|---|
| 87.8 | Dekk. | Piggdekk med vesentlig avvik av antall pigger: | Venstre bak, Høyre bak |

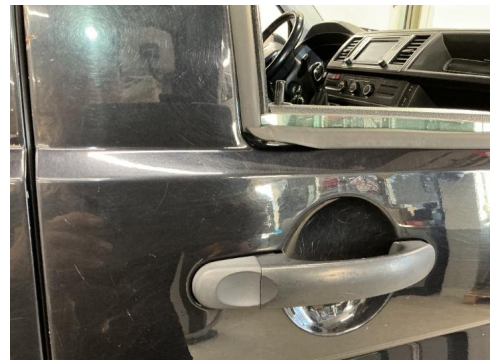
O 48. Dører.

| Ref.Id | Repareres | Resultat | Beskrivelse |
|---|---|---|---|
| 48.1 | Dører. | Slitt / skade på gummilist: | Høyre foran |
| 48.10 | | * Får ikke opp høyre skyvedør . Bakluke går ikke i lås . Anbefales nærmere kontroll. | |

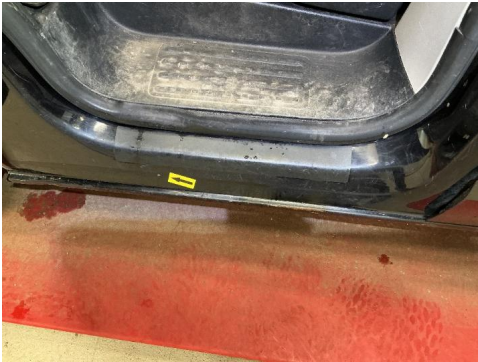
49. Døråpning.

| Ref.Id | Repareres | Resultat | Beskrivelse |
|---|---|---|---|
| 50.4 | Døråpning. | Rust: | Venstre fordør, Venstre skyvedør |

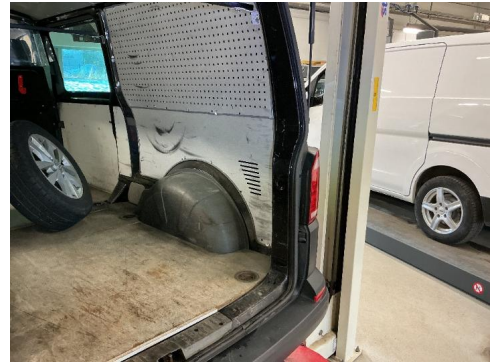
**R** 51. Døråpning.

| Ref.Id | Opplysning | Resultat | Beskrivelse |
|---|---|---|---|
| 50.6 | Døråpning. | Diverse lakkriper/bruksslitasje | Høyre fordør, Bakluke/-dør, Venstre fordør |

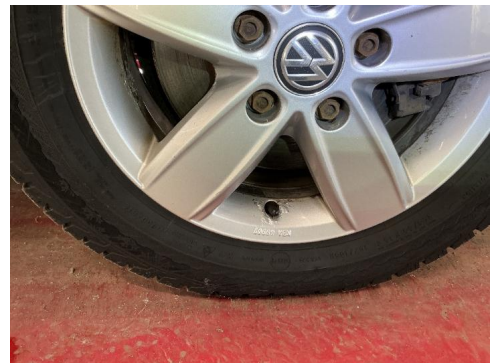
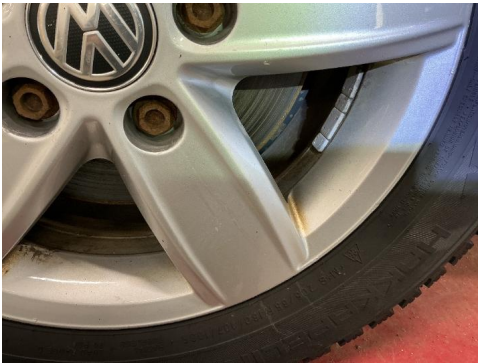
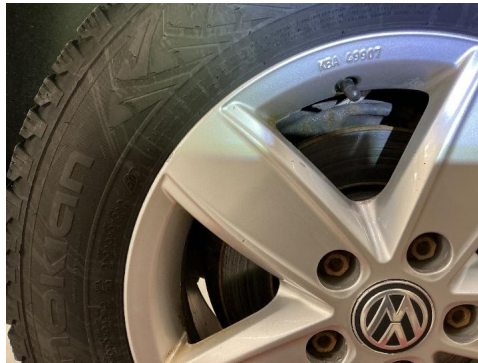
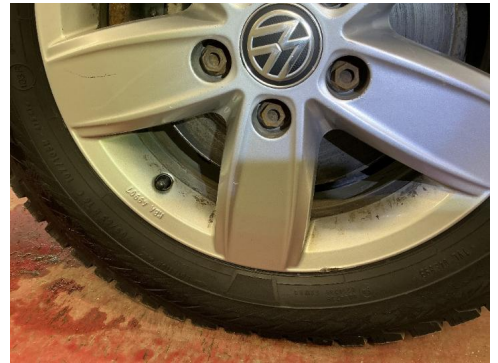
| Ref.Id | Opplysning | Resultat | Beskrivelse |
|---|---|---|---|
| 88.11 | Felg. | Riper/slitasje på felg | |
| 88.12 | | Oksidering / oksidert felg | |

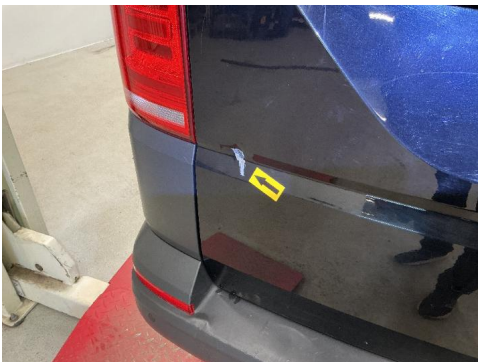
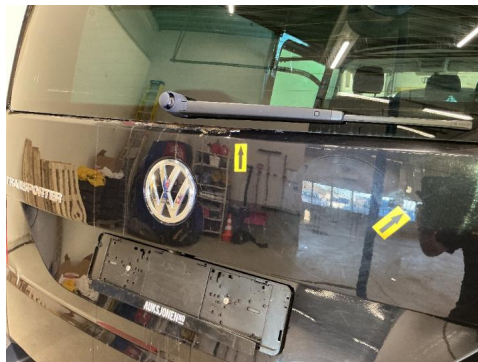
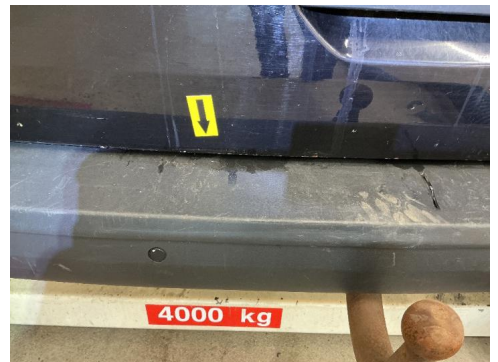
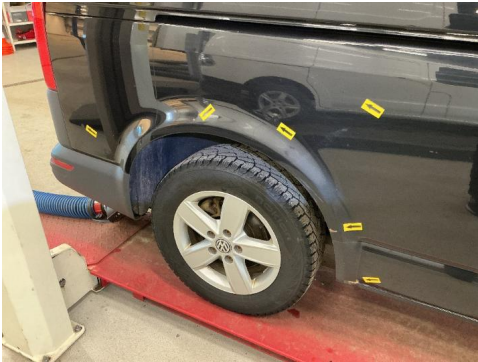
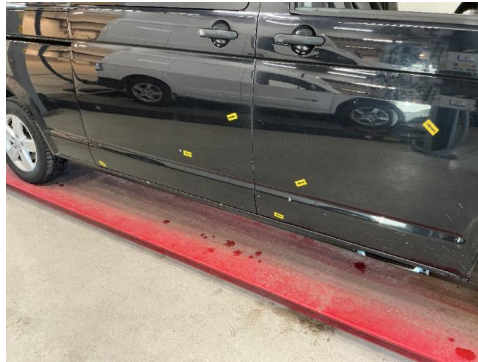
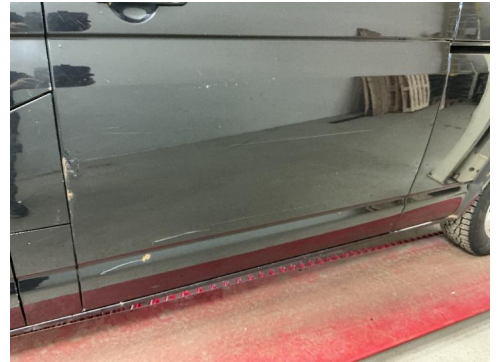
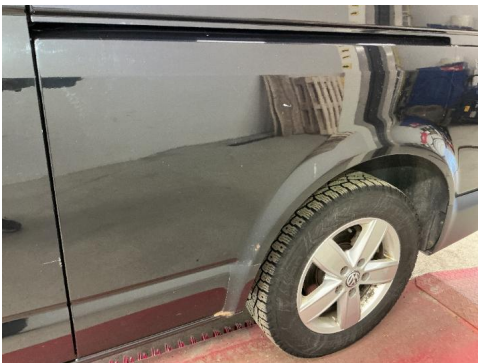
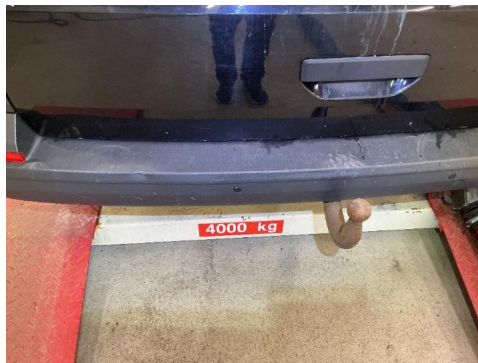
| Ref.Id | Repareres | Resultat | Beskrivelse |
|---|---|---|---|
| 62.4 | Lakk / karosseri utvendig. | Rustangrep: | Bakluke |
| 62.6 | | Lakkblærer | |
| 62.8 | | Bulk(er): | Bakluke |
| 62.10 | | Skadet: | Støtfanger bak |

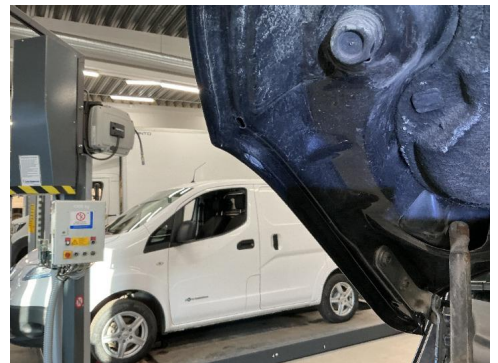
66. Lakk / karosseri utvendig.

| Ref.Id | Opplysning | Resultat | Beskrivelse |
|---|---|---|---|
| 62.19 | Lakk / karosseri utvendig. | Diverse småbulker/lakkriper | |
| 62.20 | | Diverse steinsprut/lakksår | |

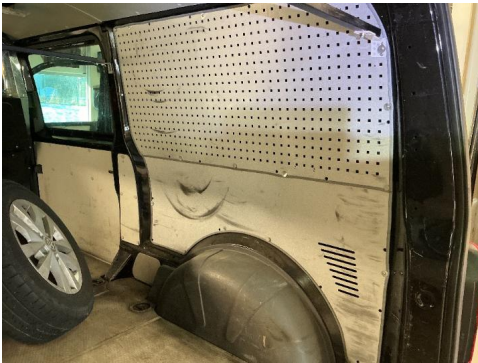
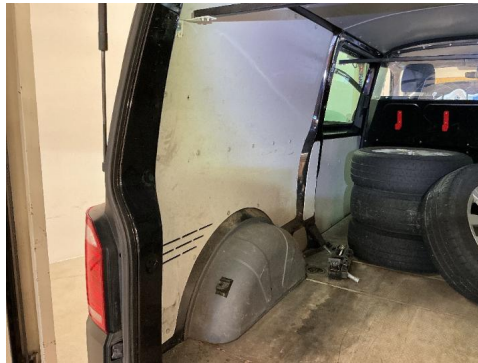
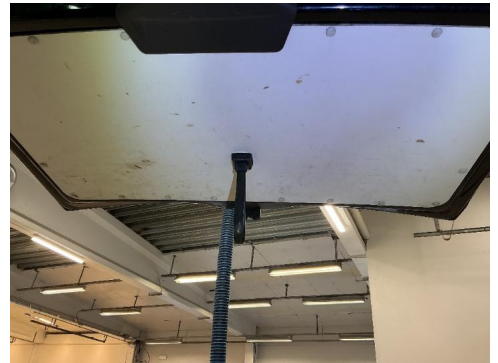
| Ref.Id | Opplysning | Resultat | Beskrivelse |
|---|---|---|---|
| 59.7 | Laste-/bagasjerom. | Skader i deksler/panel/vegger/gulv | |
| 59.10 | | * Kupelykt delvis løst . | |

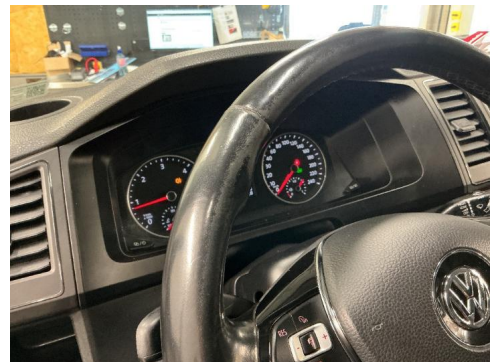
72. Ratt, rattaksel, ledd.

| Ref.Id | Repareres | Resultat | Beskrivelse |
|---|---|---|---|
| 5.2 | Ratt, rattaksel, ledd. | Løs / slitt rattpolstring | |

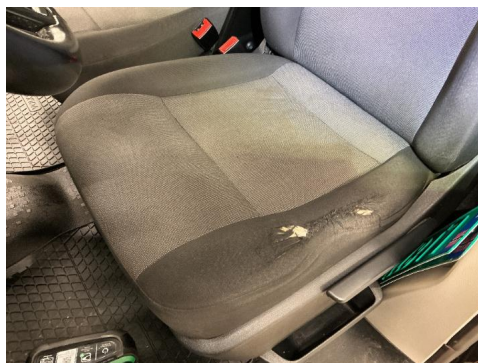
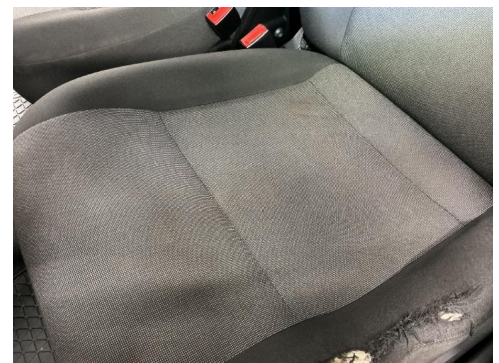
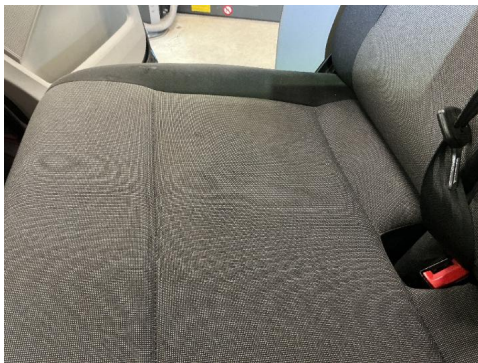
| Ref.Id | Repareres | Resultat | Beskrivelse |
|---|---|---|---|
| 54.1 | Seter. | Hull/rift gjennom setetrekk: | Venstre foran |

| Ref.Id | Opplysning | Resultat | Beskrivelse |
|---|---|---|---|
| 54.7 | Seter. | Misfarget/skittent: | |

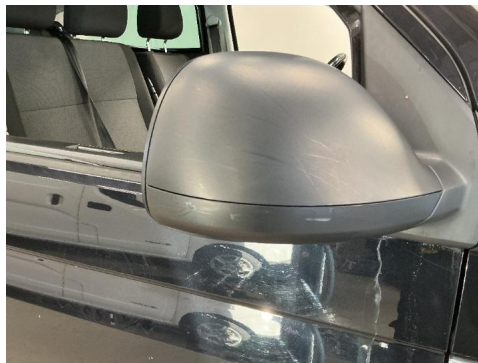
80. Utvendig speil.

| Ref.Id | Opplysning | Resultat | Beskrivelse |
|---|---|---|---|
| 17.8 | Utvendig speil. | Ripe i speilhus: | Høyre |
