# NAF Bruktbiltest

**Testdato**  
05.03.2026

| Modell | Cayenne E-Hybrid | Motoreffekt | 250 kW |
| Registreringsnr. | BU31629 | Drivstofftype | Bensin |

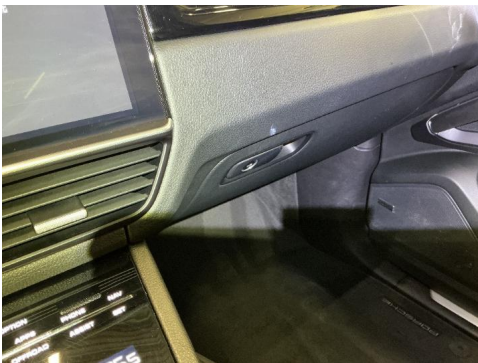
40. Dashbord /midtkonsoll.

| Ref.Id | Opplysning | Resultat | Beskrivelse |
|---|---|---|---|
| 10.6 | Dashbord /midtkonsoll. | * Bruksmerker | |

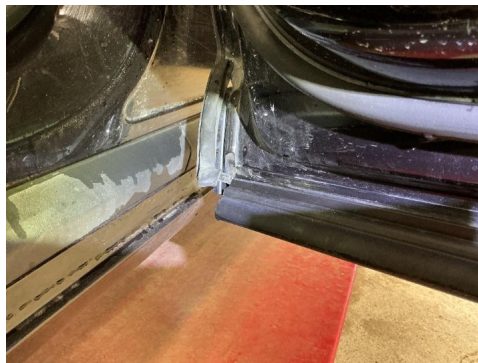
☐ 41. Dører.

| Ref.Id | Repareres | Resultat | Beskrivelse |
|---|---|---|---|
| 48.10 | Dører. | * Gummilist delvis løst h.b dør . Liten sprekk i dekselen til førerdør | |

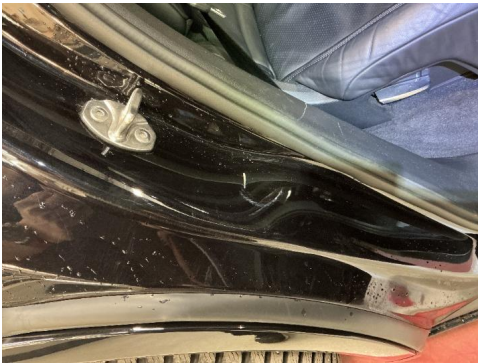
43. Døråpning.

| Ref.Id | Opplysning | Resultat | Beskrivelse |
|---|---|---|---|
| 50.6 | Døråpning. | Diverse lakkriper/bruksslitasje | |

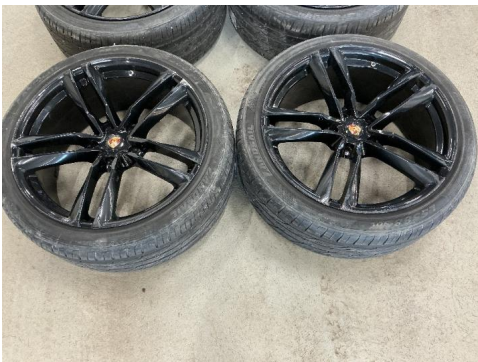
46. Ekstra hjulsett..

| Ref.Id | Repareres | Resultat | Beskrivelse |
|---|---|---|---|
| 89.9 | Ekstra hjulsett.. | Skadet felg: | |

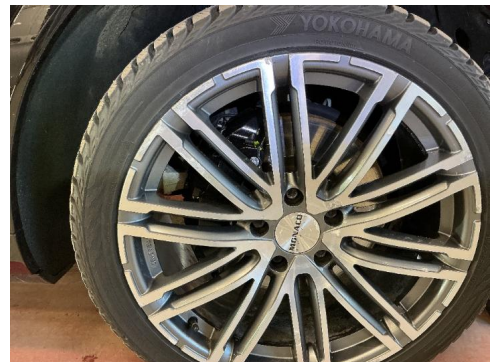
☒ 48. Felg.

| Ref.Id | Repareres | Resultat | Beskrivelse |
|---|---|---|---|
| 88.2 | Felg. | Skadet felg: | |

| Ref.Id | Opplysning | Resultat | Beskrivelse |
|---|---|---|---|
| 88.12 | Felg. | Oksidering / oksidert felg | |

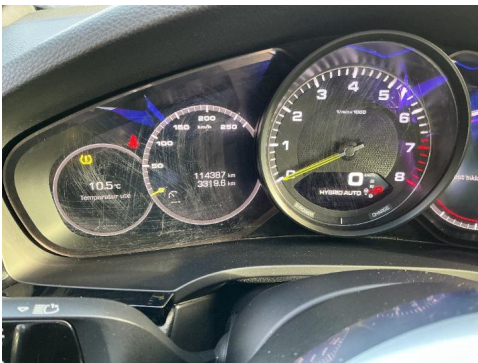
52. Instrumenter.

| Ref.Id | Opplysning | Resultat | Beskrivelse |
|---|---|---|---|
| 9.14 | Instrumenter. | Skadet instrumentglass / riper | |

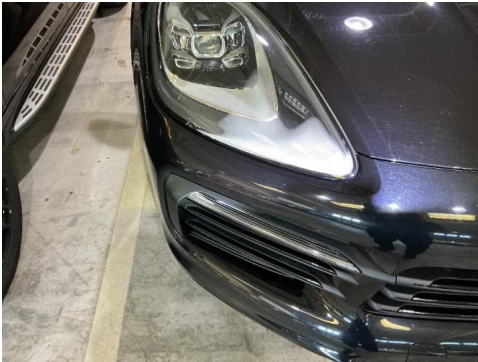
61. Lykter/lys - tilstand.

| Ref.Id | Repareres | Resultat | Beskrivelse |
|---|---|---|---|
| 38.2 | Lykter/lys - tilstand. | Vann/kondens i lykt/lampe: | Venstre nærlys, Høyre nærlys, Venstre baklys, Høyre baklys, Midtre bremselys |

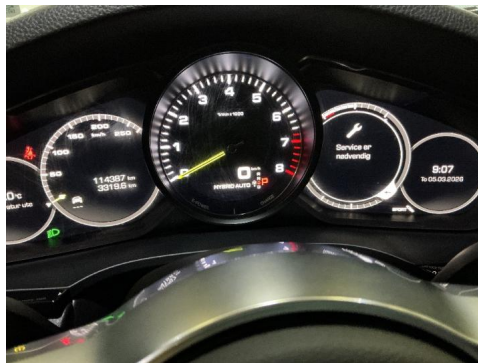
65. Service/Dokumentasjon.

| Ref.Id | Repareres | Resultat | Beskrivelse |
|---|---|---|---|
| 4.1 | Service/Dokumentasjon. | Iht. servicehefte er ikke alle servicer fulgt | Tid mellom servicer er overskredet, Kjørelengde mellom servicer er overskredet |

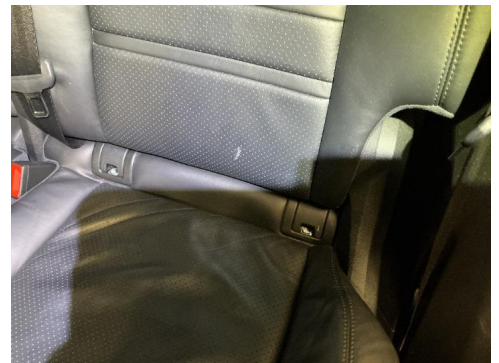
66. Seter.

| Ref.Id | Opplysning | Resultat | Beskrivelse |
|---|---|---|---|
| 54.11 | Seter. | * Bruksmerker og bruksslitasje | |

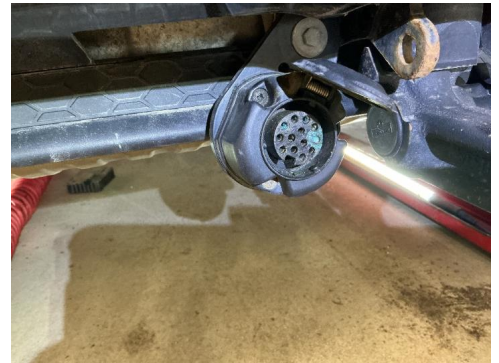
69. Tilhengerfeste.

| Ref.Id | Repareres | Resultat | Beskrivelse |
|---|---|---|---|
| 57.2 | Tilhengerfeste. | Tilhengerkontakt virker ikke eller har feilfunksjon | |

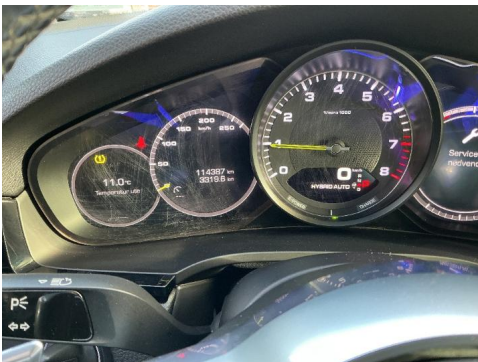
70. Varsellamper/ meldinger.

| Ref.Id | Repareres | Resultat | Beskrivelse |
|---|---|---|---|
| 6.3 | Varsellamper/ meldinger. | Varsellampe for TPMS (Dekktrykk) lyser | |

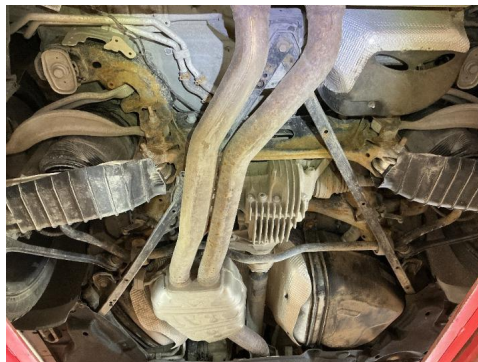
71. Vognbunn/understell.

| Ref.Id | Opplysning | Resultat | Beskrivelse |
|---|---|---|---|
| 63.12 | Vognbunn/understell. | Stedvis rustdannelser i vognbunn/understell | |
