# NAF Bruktbiltest

**Testdato**  
05.03.2026

| Modell | Kona | Motoreffekt | 150 kW |
| Registreringsnr. | EF24381 | Drivstofftype | Elektrisk |

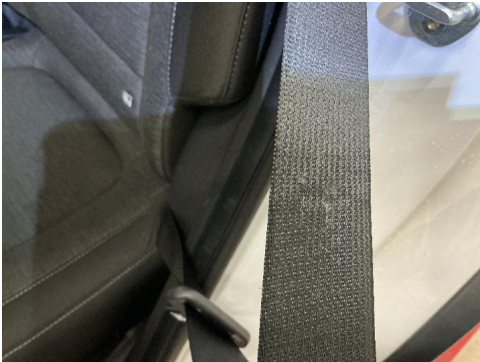
| Ref.Id | Repareres | Resultat | Beskrivelse |
|---|---|---|---|
| 52.1 | Bilbelte. | Slitt / skadet belte: | Venstre bak, Høyre bak |

46. Bilbelte.

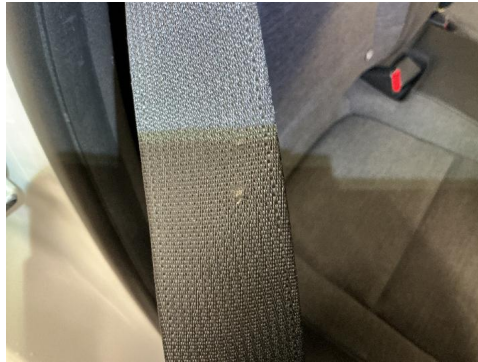
47. Bilbelte.

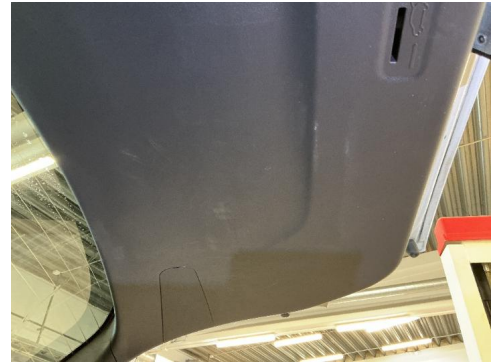
| Ref.Id | Opplysning | Resultat | Beskrivelse |
|---|---|---|---|
| 51.7 | Dørtrekk. | Brukslitasje | |

48. Dørtrekk.

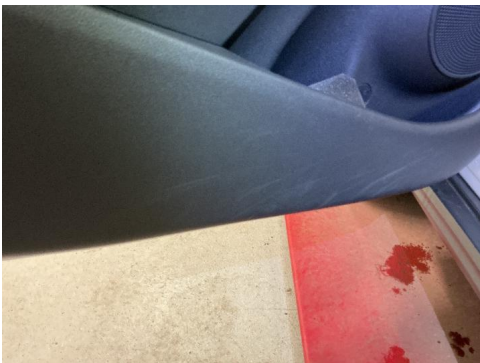
49. Dørtrekk.

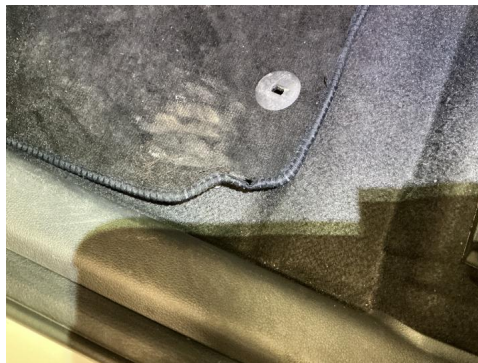
| Ref.Id | Opplysning | Resultat | Beskrivelse |
|---|---|---|---|
| 53.6 | Gulvmatter/-teppe. | Gulvmatte skadet/slitt eller mangler | Venstre foran |

50. Gulvmatter/-teppe.

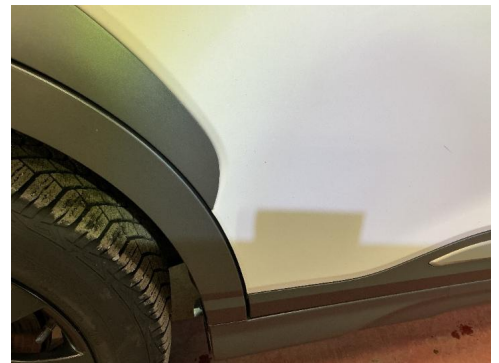
| Ref.Id | Opplysning | Resultat | Beskrivelse |
|---|---|---|---|
| 62.22 | Lakk / karosseri utvendig. | Steinsprut: | |
| 62.23 | | Lakkriper: | |

51. Lakk / karosseri utvendig.

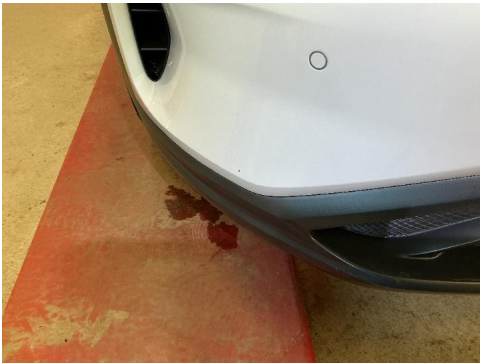
52. Lakk / karosseri utvendig.

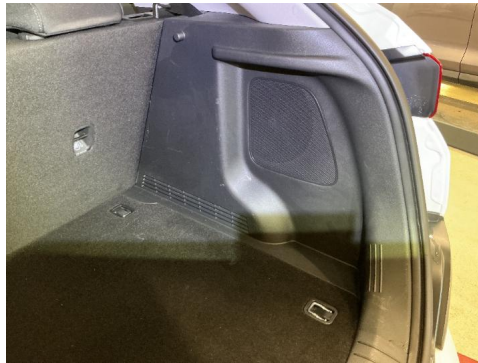
| Ref.Id | Opplysning | Resultat | Beskrivelse |
|---|---|---|---|
| 59.10 | Laste-/bagasjerom. | * Bruksmerker og bruksslitasje | |

53. Laste-/bagasjerom.

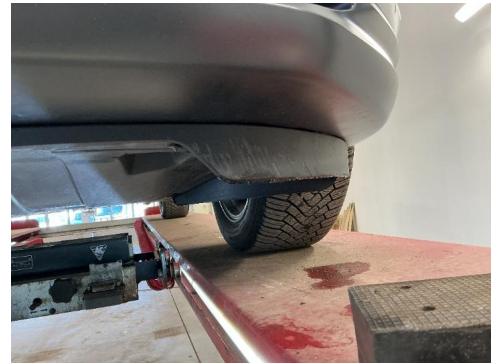
| Ref.Id | Repareres | Resultat | Beskrivelse |
|---|---|---|---|
| 63.1 | Vognbunn/understell. | Skadet/løst plastdeksel: | Foran |

| Ref.Id | Opplysning | Resultat | Beskrivelse |
|---|---|---|---|
| 63.12 | Vognbunn/understell. | Stedvis rustdannelser i vognbunn/understell | |

54. Vognbunn/understell.

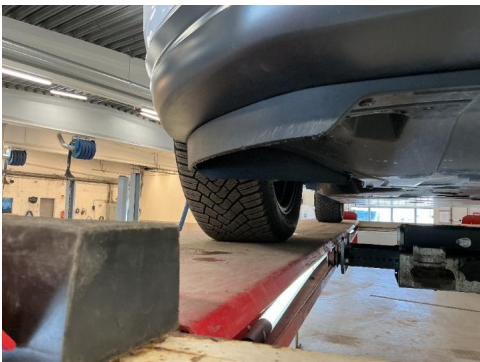
55. Vognbunn/understell.
