**MITSUBISHI PAJERO 200 HK AUTOMAT 4X4**
**TESTDATO: 06.03.2026**
**KODE: 1965983**

**NF42410**

**Diesel**
**CHASSISNR: JMBLYV98WAJ400970**
**BRUKTIMPORT: Nei**
**KJØRETØY: Personbil**
**FRIST FOR PKK: 01.09.2026**

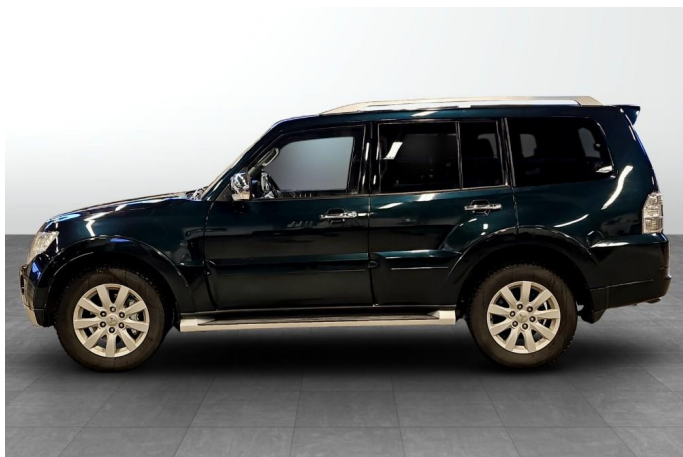
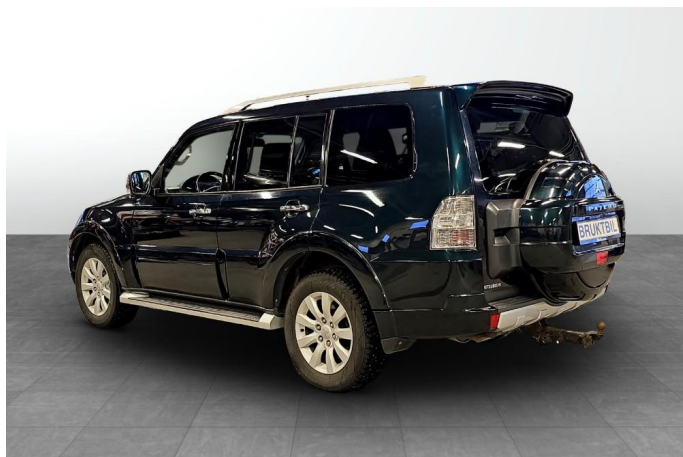
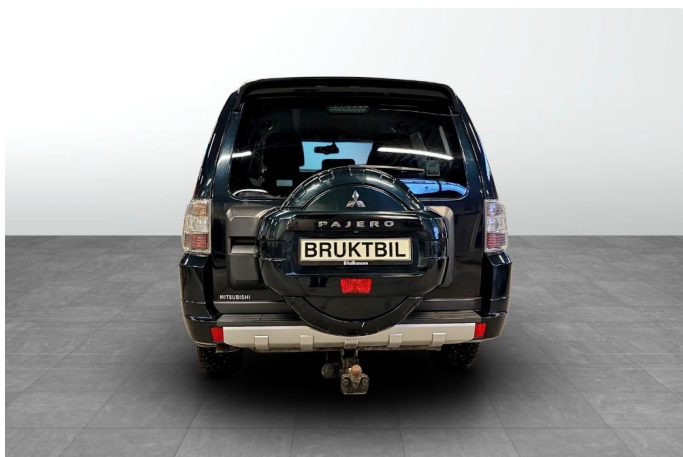
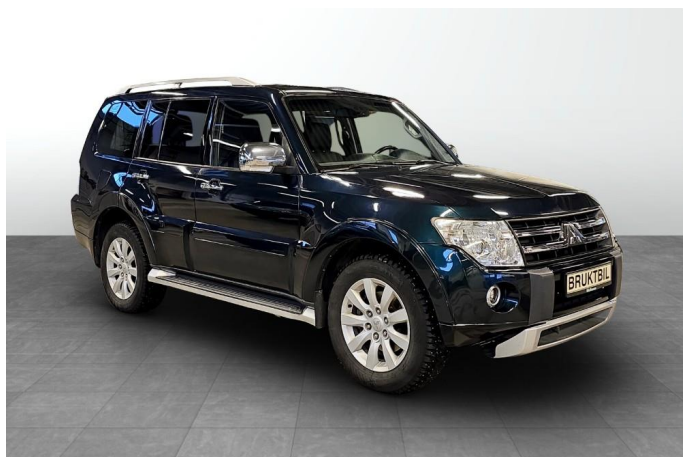
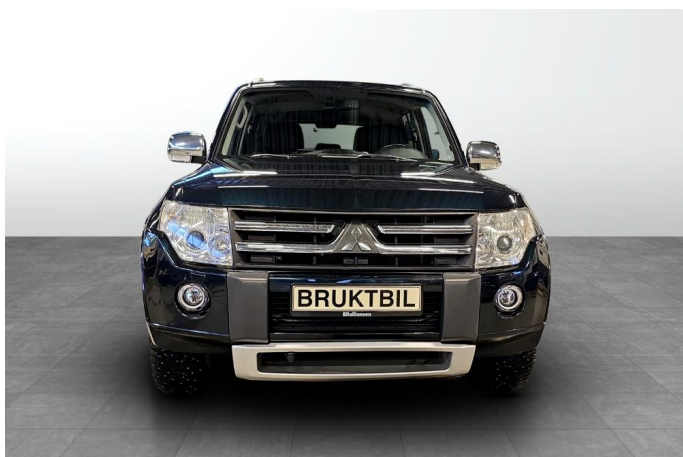
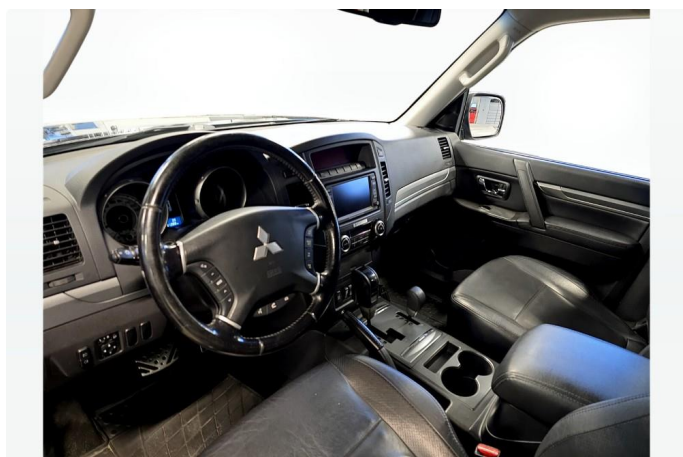
| Punkt | | Beskrivelse | Plassering |
|---|---|---|---|
| 1.1 | Lakk | Synlig rustrose under lakk nederst på lasteromsdør. Uten betydning - holder bilens resterende levetid | |
