# NAF Bruktbiltest

**Testdato**  
03.03.2026

| Bilmerke | Volkswagen | Motorstørrelse | 2967 cm <sup>3</sup> |
| Modell | AMAROK | Motoreffekt | 190 kW |

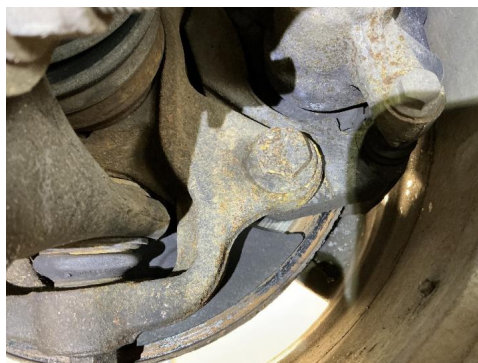
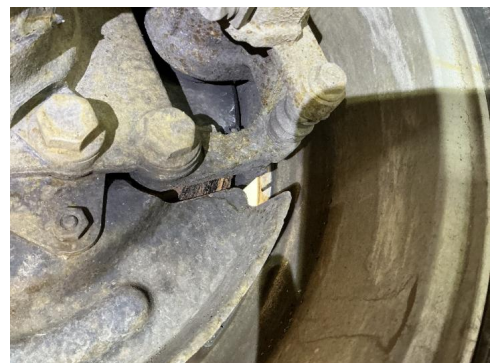
| Ref.Id | Repareres | Resultat | Beskrivelse |
|---|---|---|---|
| 72.1 | Bremsekiver innvendig. | Rust på bremsekive: | Venstre bak, Høyre bak |
| 85.12 | | Rust på bremsekive: | Venstre bak, Høyre bak |
| 72.9 | Bremsekiver innvendig. | Overflaterust eller mindre enn 50% av overflaten rustet | |
| 72.10 | | Overflaterust eller mindre enn 25% av overflaten rustet | Begge sider foran |

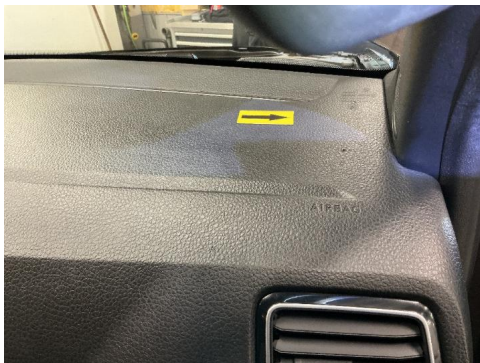
| Ref.Id | Repareres | Resultat | Beskrivelse |
|---|---|---|---|
| 10.5 | Dashbord /midtkonsoll. | Liten skade: | Dashbord |

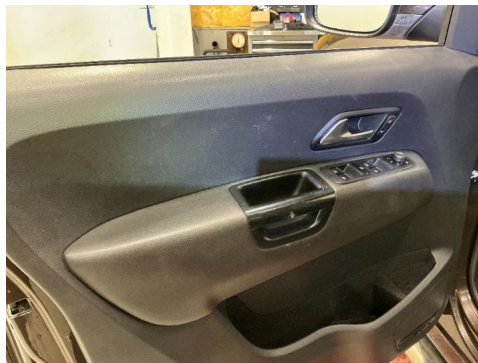
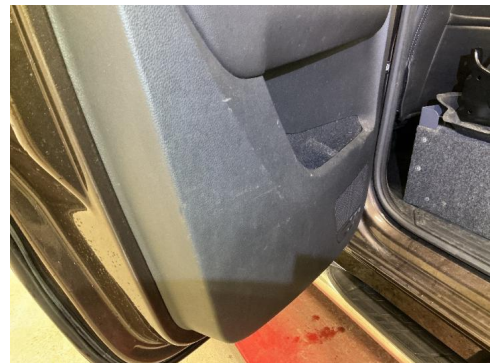
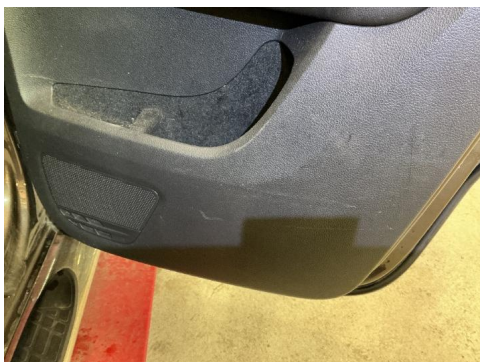
| Ref.Id | Repareres | Resultat | Beskrivelse |
|---|---|---|---|
| 51.7 | Dørtrekk. | Brukslitasje | Venstre fordør, Venstre bakdør, Høyre bakdør |

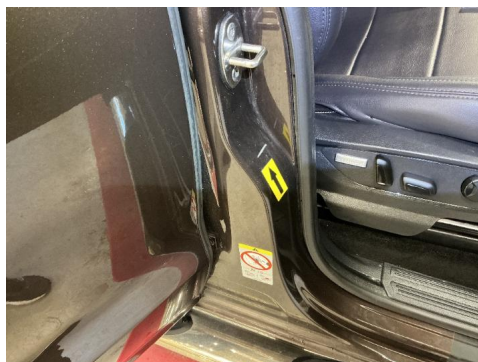
| Ref.Id | Repareres | Resultat | Beskrivelse |
|---|---|---|---|
| 50.2 | Døråpning. | Sår eller skade: | Høyre fordør |

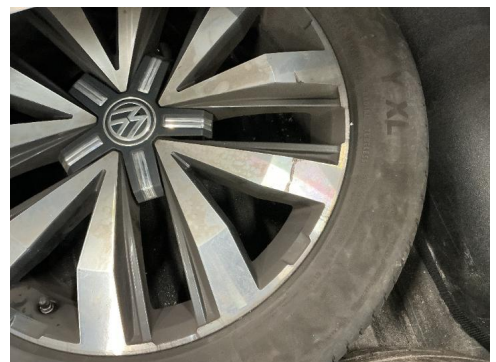
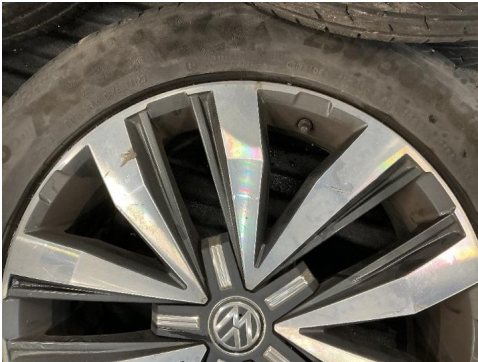
| Ref.Id | Repareres | Resultat | Beskrivelse |
|---|---|---|---|
| 89.11 | Ekstra hjulsett.. | Vesentlig ripe / hakk: | |

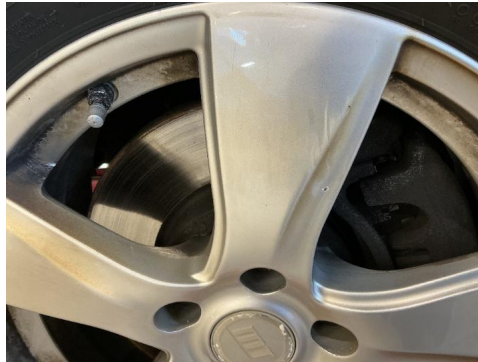
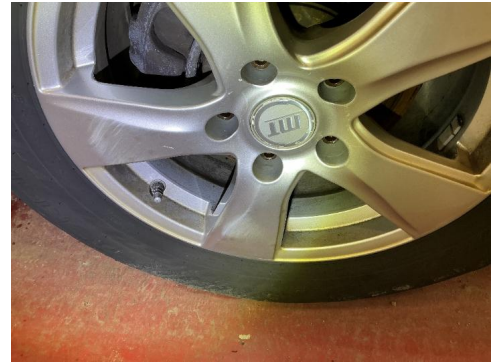
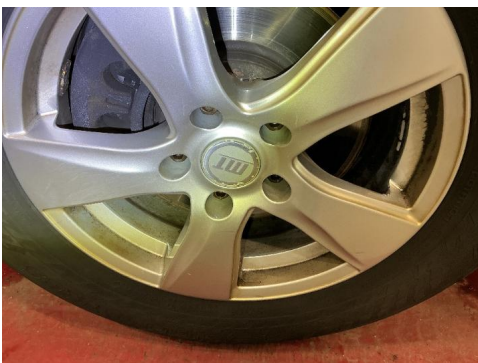
| Ref.Id | Repareres | Resultat | Beskrivelse |
|---|---|---|---|
| 88.11 | Felg. | Riper/slitasje på felg | |
| 88.12 | | Oksidering / oksidert felg | |

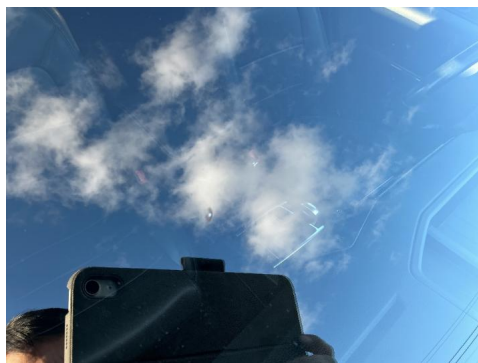
| Ref.Id | Repareres | Resultat | Beskrivelse |
|---|---|---|---|
| 14.1 | Glassruter. | Steinsprut med sprekk eller rosett | Frontrute |
| 14.7 | Glassruter. | Noe steinsprut på frontrute | |

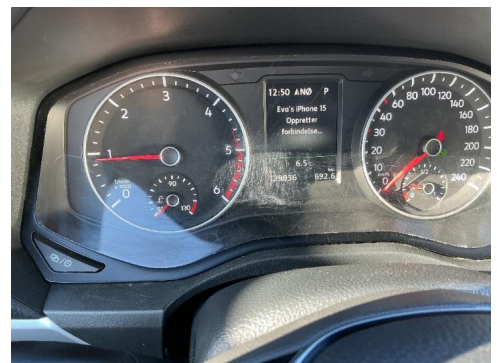
| Ref.Id | Repareres | Resultat | Beskrivelse |
|---|---|---|---|
| 9.14 | Instrumenter. | Skadet instrumentglass / riper | |

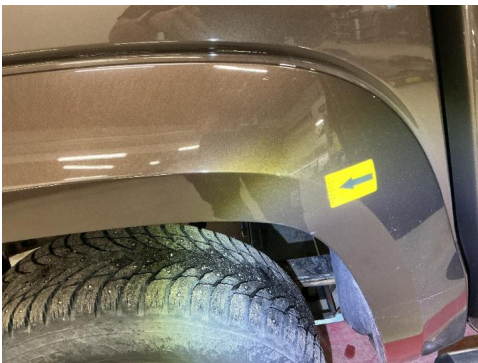
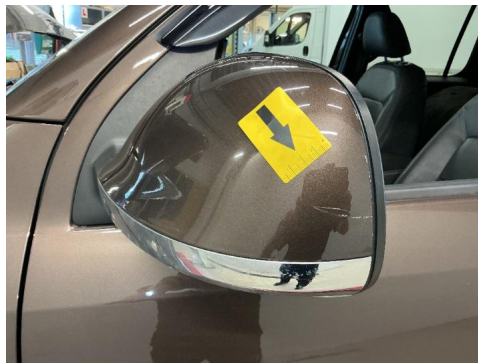
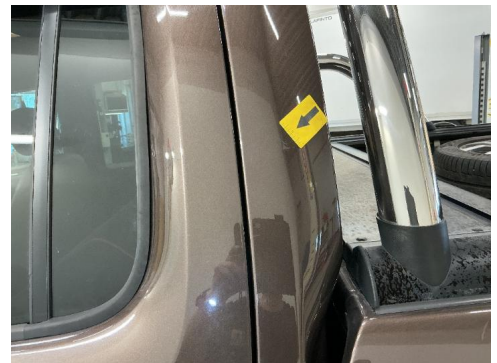
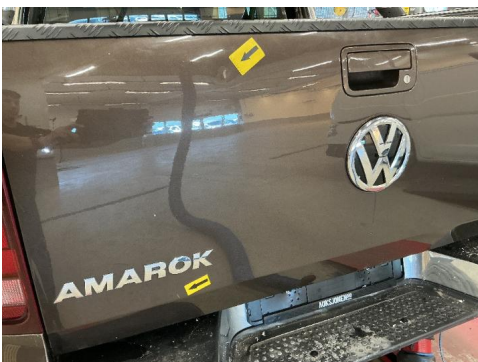
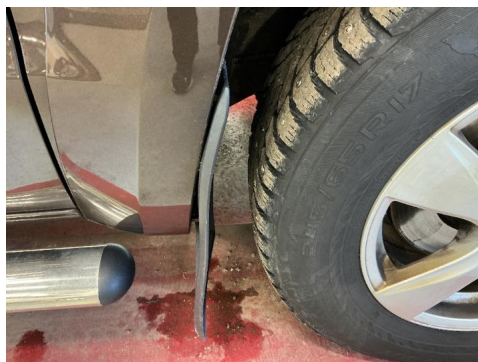
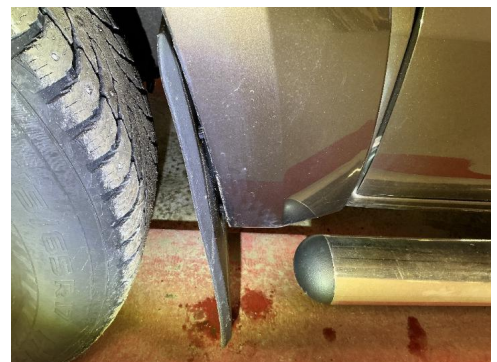
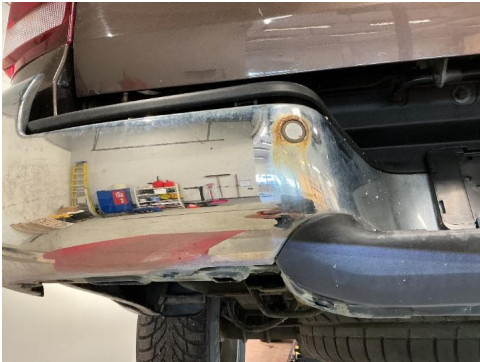
| Ref.Id | Repareres | Resultat | Beskrivelse |
|---|---|---|---|
| 62.8 | Lakk / karosseri utvendig. | Bulk (er): | |
| 62.20 | Lakk / karosseri utvendig. | Diverse steinsprut/lakksår | |
| 62.21 | | Diverse lakkrust | |
| 62.22 | | Steinsprut: | |
| 62.23 | | Lakkriper: | |
| 62.38 | | * Skvettlapp h.s.f / v.s.f delvis løst . | |

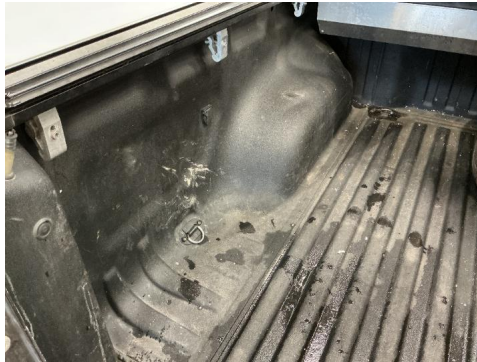
| Ref.Id | Repareres | Resultat | Beskrivelse |
|---|---|---|---|
| 59.10 | Laste-/bagasjerom. | * Bruksmerker og bruksslitasje | |

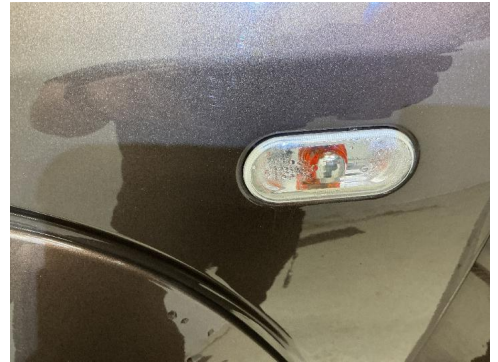
| Ref.Id | Repareres | Resultat | Beskrivelse |
|---|---|---|---|
| 38.2 | Lykter/lys - tilstand. | Vann/kondens i lykt/lampe: | Venstre sideblink |

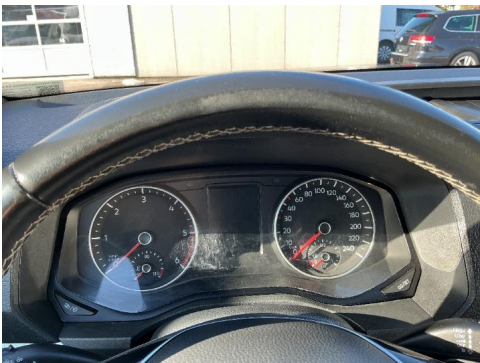
| Ref.Id | Repareres | Resultat | Beskrivelse |
|---|---|---|---|
| 5.2 | Ratt, rattaksel, ledd. | Løs / slitt rattpolstring | |

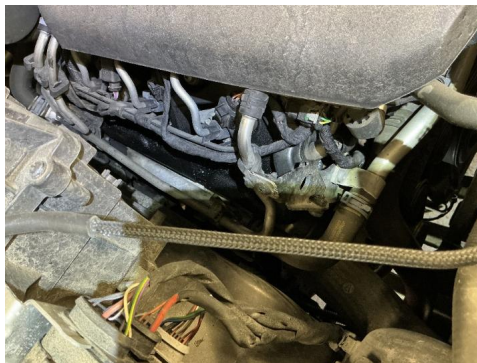
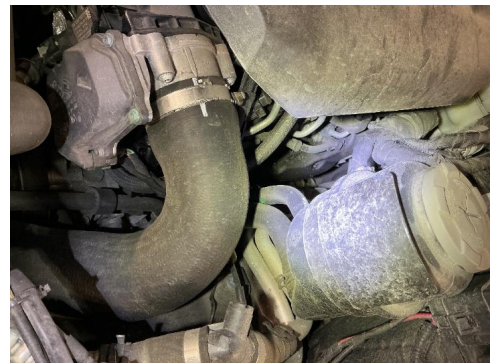
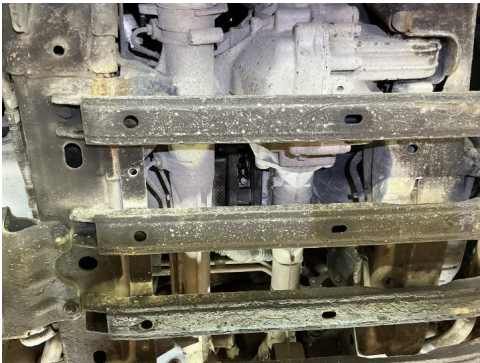
| Ref.Id | Repareres | Resultat | Beskrivelse |
|---|---|---|---|
| 44.3 | Utvendig tilstand motor. | Oljelekkasje på motor - rengjør før nærmere kontroll | |
