**TOYOTA COROLLA CROSS 4X4**
**TESTDATO: 10.10.2025**
**KODE: 1834941**

**gasolinandele  
ctricityhybrid**
**CHASSISNR: JTNACABB90J020088**
**BRUKTIMPORT: Nei**
**KJØRETØY: Personbil**
**FRIST FOR PKK: 11.06.2028**

NBF Tilstandsrapport er utarbeidet av Norges Bilbransjeforbund og Forbrukerrådet.

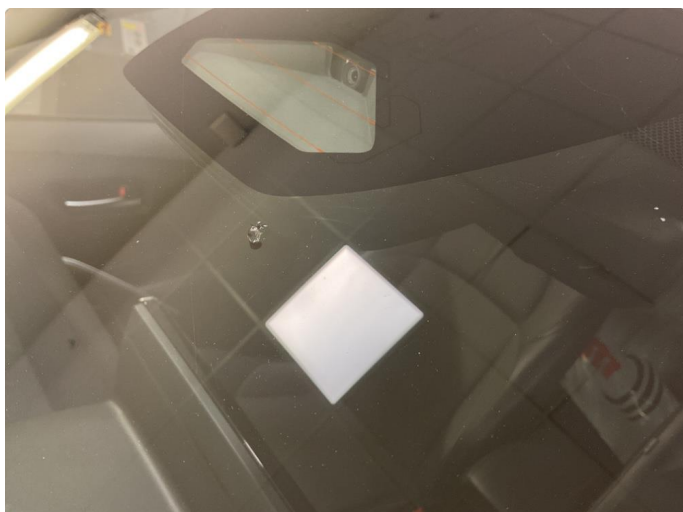
| Punkt | Beskrivelse | Plassering |
|---|---|---|
| 1.1 Frontvindu | steinsprut utenfor synsfelt | |

1.1 Steinsprut utenfor synsfelt

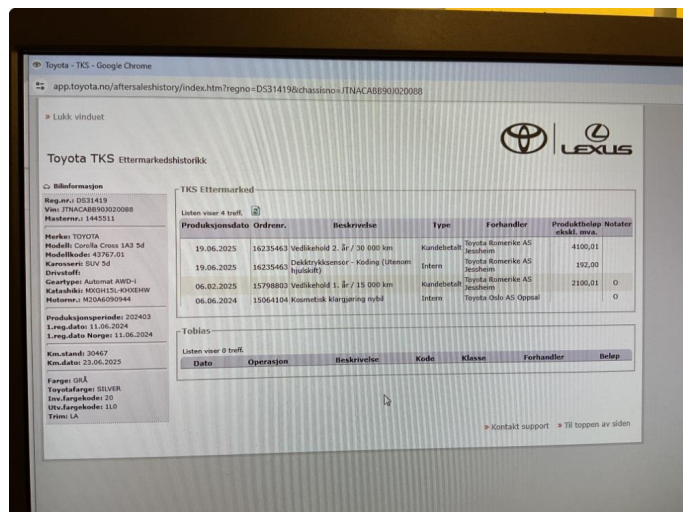
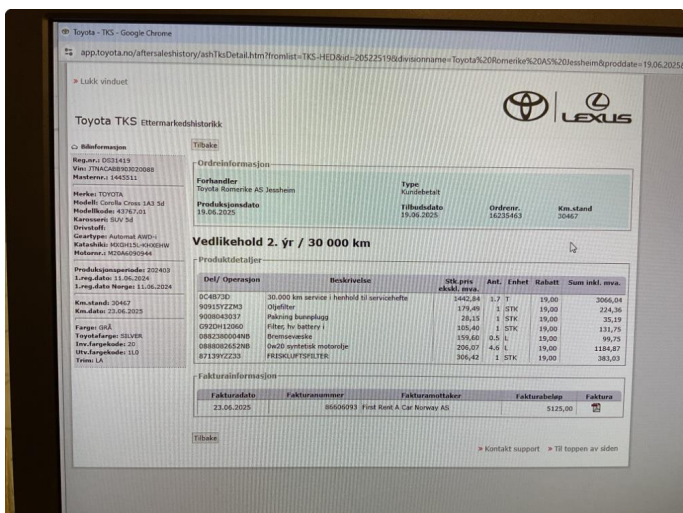
| Punkt | Beskrivelse | Plassering |
|---|---|---|
| 2.1 Service | mangler siste service | |

2.1 Mangler siste service
