# NAF Bruktbiltest

**Testdato**  
02.03.2026

| Bilmerke | Mitsubishi | Motorstørrelse | 3200 cm <sup>3</sup> |
| Registreringsnr. | JD79637 | Drivstofftype | Diesel |

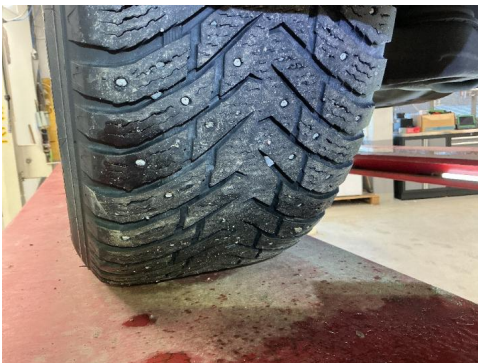
49. Dekk.

| Ref.Id | Opplysning | Resultat | Beskrivelse |
|---|---|---|---|
| 87.20 | Dekk. | Piggdekk med slitte og/eller lite pigger | Venstre foran, Venstre bak, Høyre foran |

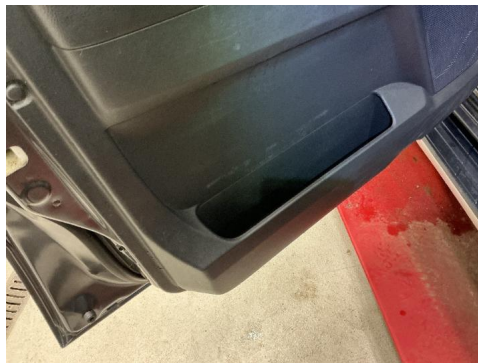
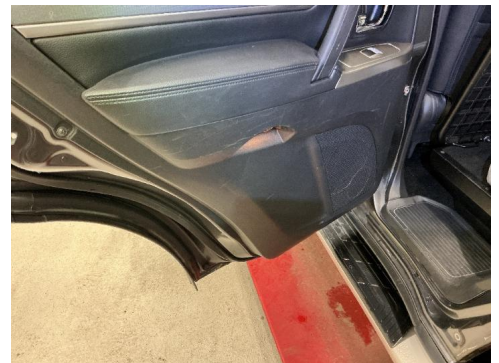
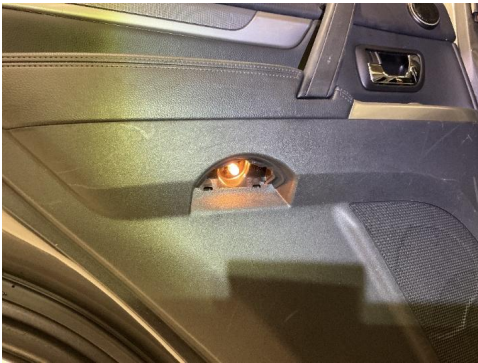
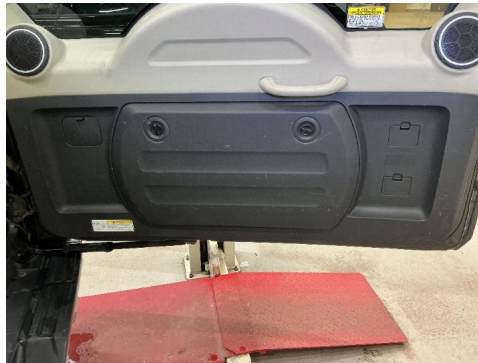
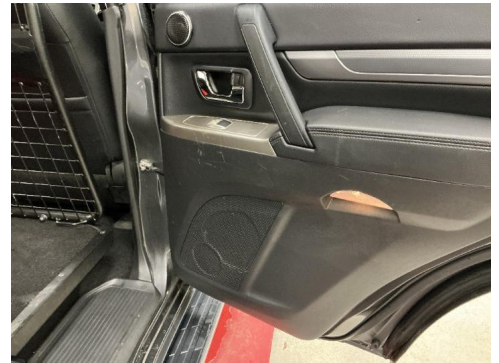
| Ref.Id | Repareres | Resultat | Beskrivelse |
|---|---|---|---|
| 51.5 | Dørtrekk. | * Mangler glass til lampe på venstre bakdør . | |

| Ref.Id | Opplysning | Resultat | Beskrivelse |
|---|---|---|---|
| 51.7 | Dørtrekk. | Bruksslitasje | Bakluke/-dør, Venstre fordør, Venstre bakdør, Høyre bakdør |

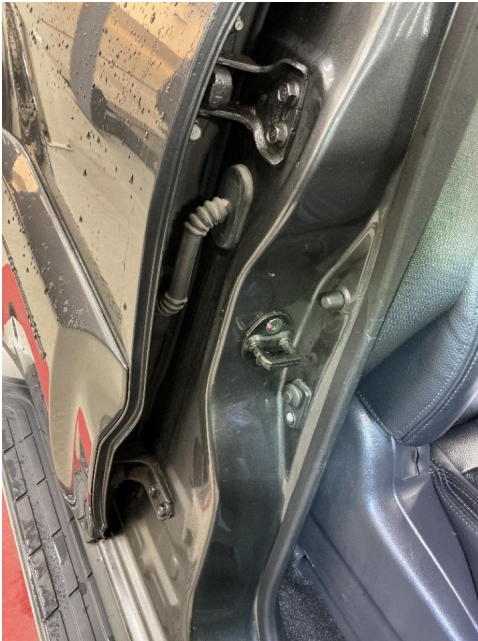
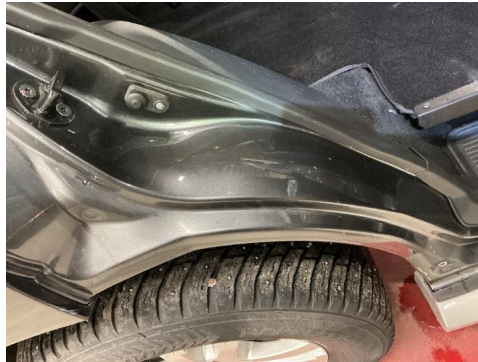
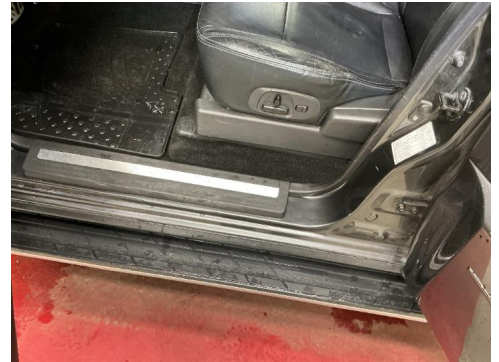
| Ref.Id | Opplysning | Resultat | Beskrivelse |
|---|---|---|---|
| 50.6 | Døråpning. | Diverse lakkriper/bruksslitasje | Venstre fordør, Høyre bakdør, Høyre fordør |

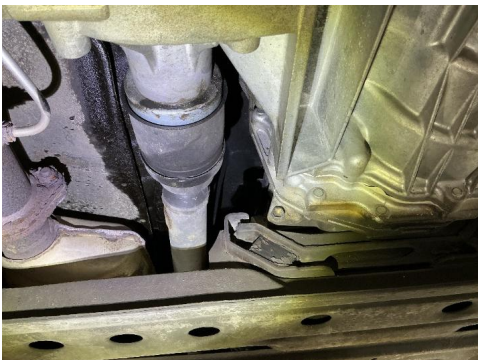
58. Girkasse. (automatisk)

| Ref.Id | Opplysning | Resultat | Beskrivelse |
|---|---|---|---|
| 27.11 | Girkasse. (automatisk) | * Noe svetting | |

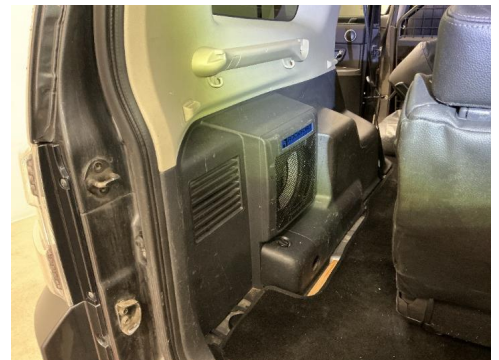
60. Laste-/bagasjerom.

| Ref.Id | Opplysning | Resultat | Beskrivelse |
|---|---|---|---|
| 59.7 | Laste-/bagasjerom. | Skader i deksler/panel/vegger/gulv | |

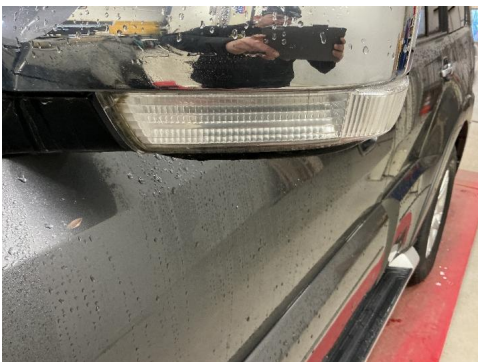
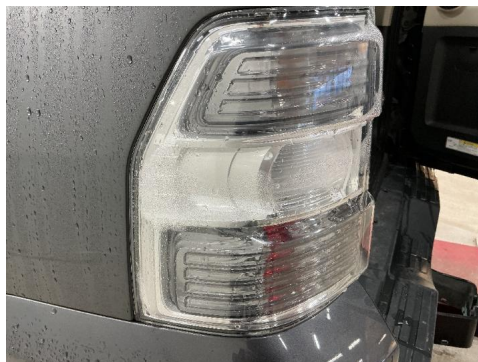
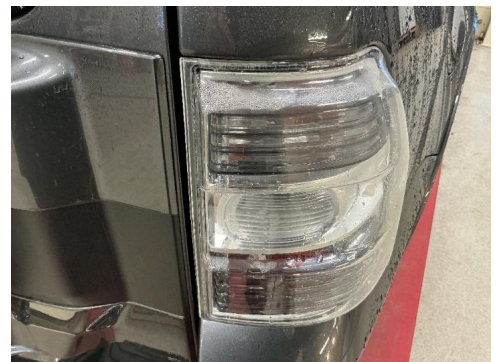
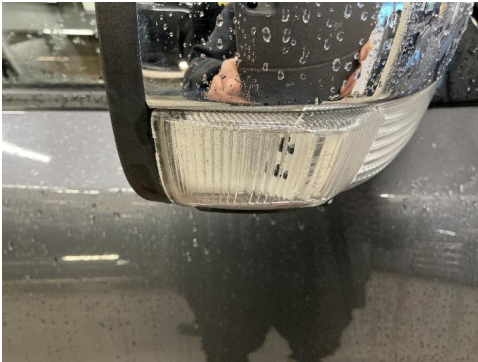
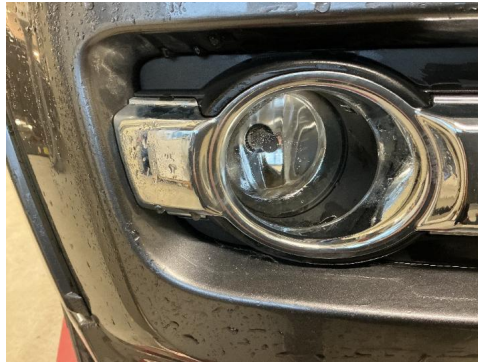
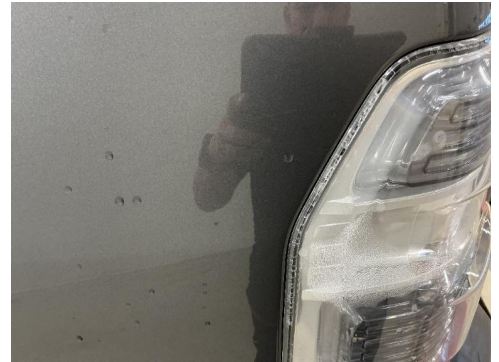
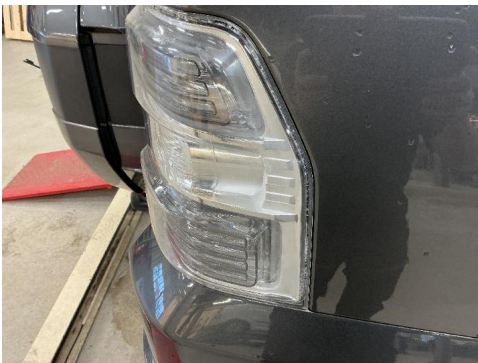
| Ref.Id | Repareres | Resultat | Beskrivelse |
|---|---|---|---|
| 38.1 | Lykter/lys - tilstand. | Skadet lyktelass: | Venstre sideblink |
| 38.2 | | Vann/kondens i lykt/lampe: | Venstre baklys, Høyre baklys, Høyre sideblink, Venstre sideblink, Høyre tåkelys |
| 38.3 | | Kraketert lyktelass | Høyre baklys, Høyre sideblink, Venstre sideblink |

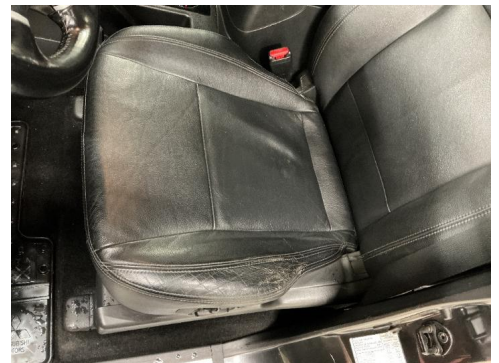
69. Seter.

| Ref.Id | Opplysning | Resultat | Beskrivelse |
|---|---|---|---|
| 54.8 | Seter. | Slitasje/sprekker på sete | |

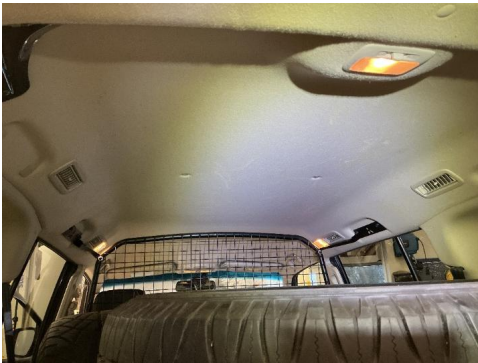
70. Taktrekk.

| Ref.Id | Opplysning | Resultat | Beskrivelse |
|---|---|---|---|
| 20.6 | Taktrekk. | Mindre riper/skader i taktrekk | Bak |

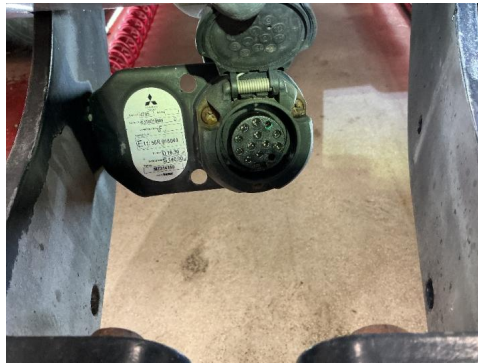
71. Tilhengerfeste.

| Ref.Id | Opplysning | Resultat | Beskrivelse |
|---|---|---|---|
| 57.14 | Tilhengerfeste. | * Korrosjon / irr i tilhengerkontakt. | |
