CITROËN E-JUMPY FORHJULSDRIFT

TESTDATO: 09.03.2026

CHASSISNR: VF7V1ZKXZMZ018619

NBF Tilstandsrapport er utarbeidet av Norges Bilbransjeforbund og Forbrukerrådet.

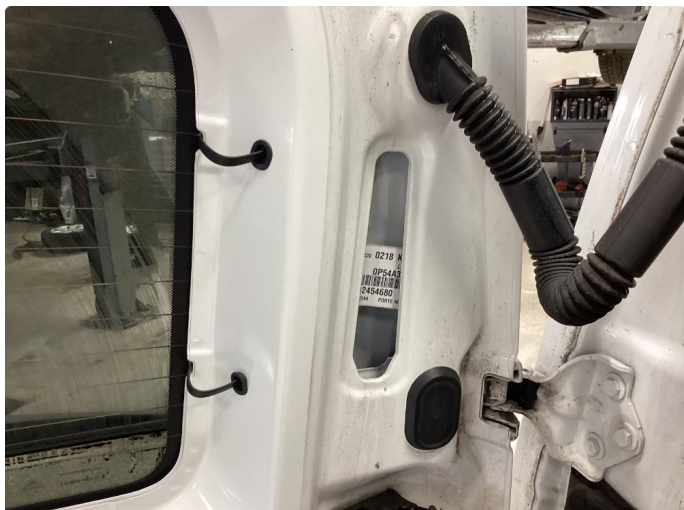
| Punkt | | Beskrivelse | Plassering |
|---|---|---|---|
| 1.1 | Bakluke | øvrig feil | |

1.1 Øvrige feil

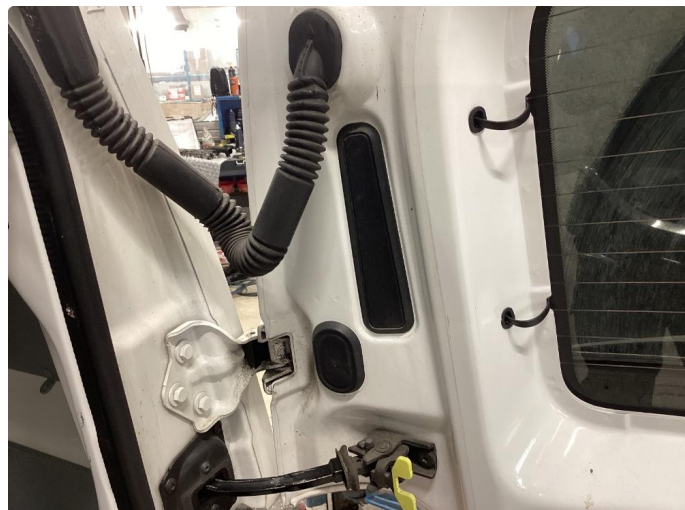
1.1 Øvrige feil

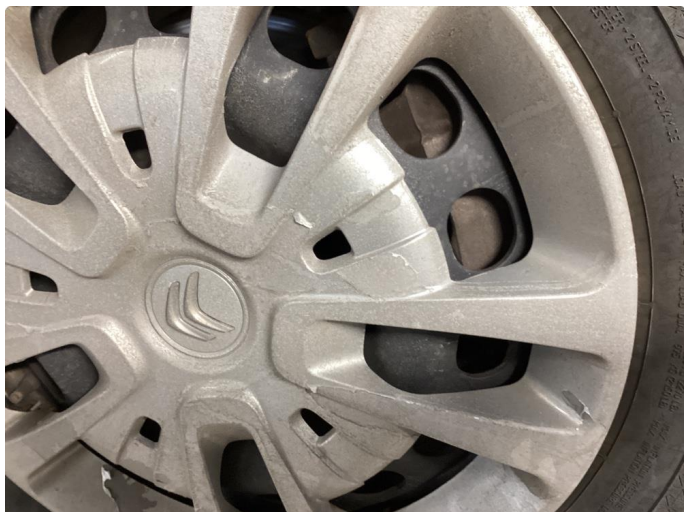
| Punkt | | Beskrivelse | Plassering |
|---|---|---|---|
| 1.2 | Dekk/Felger | hjul kapsel skadet | |

1.2 Hjul kapsel skadet

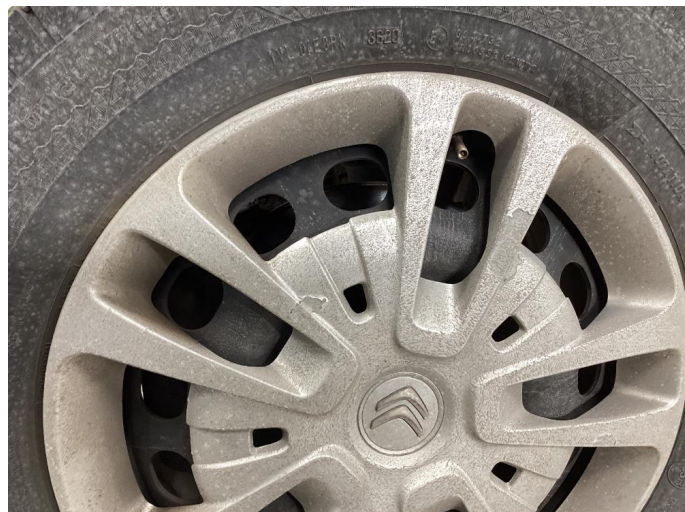
1.2 Hjul kapsel skadet

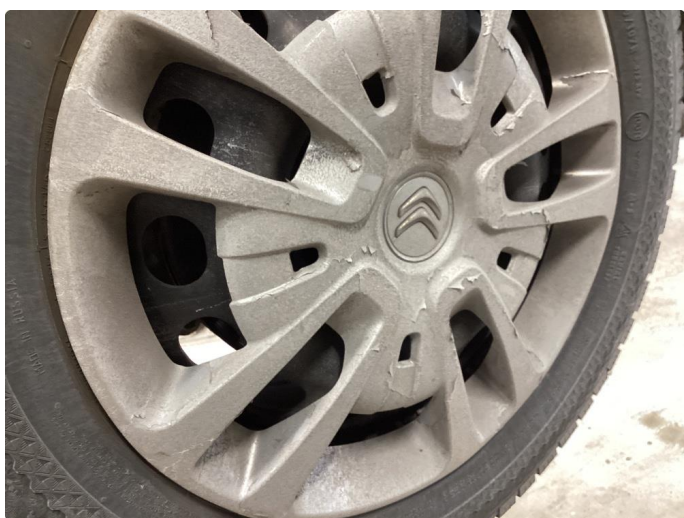
1.2 Hjul kapsel skadet

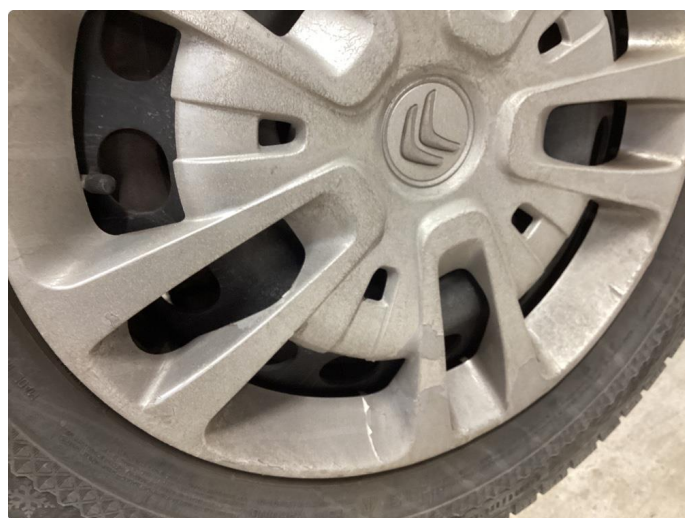
1.2 Hjul kapsel skadet

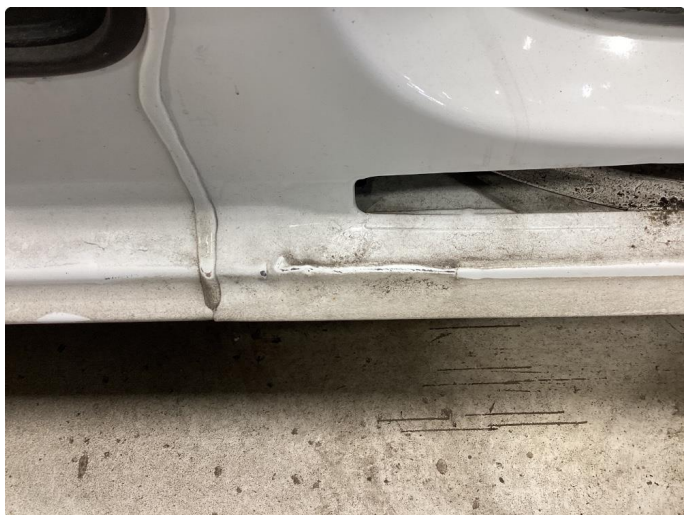
| Punkt | | Beskrivelse | Plassering |
|---|---|---|---|
| 1.3 | Døråpning | slitt innsteg | |

1.3 Slitt innsteg

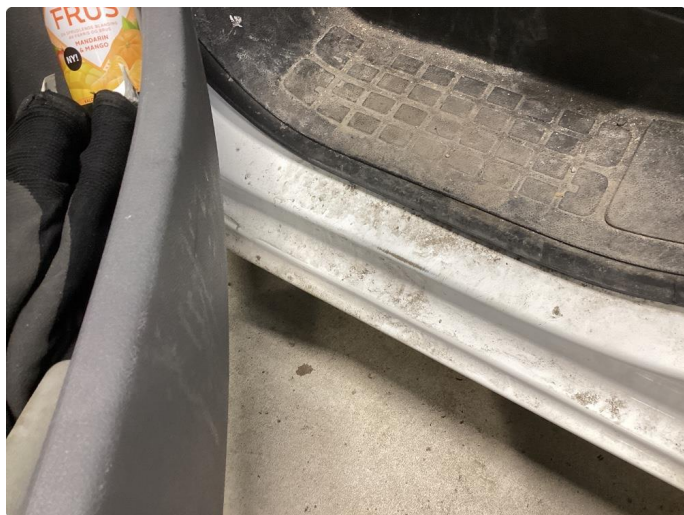
1.3 Slitt innsteg

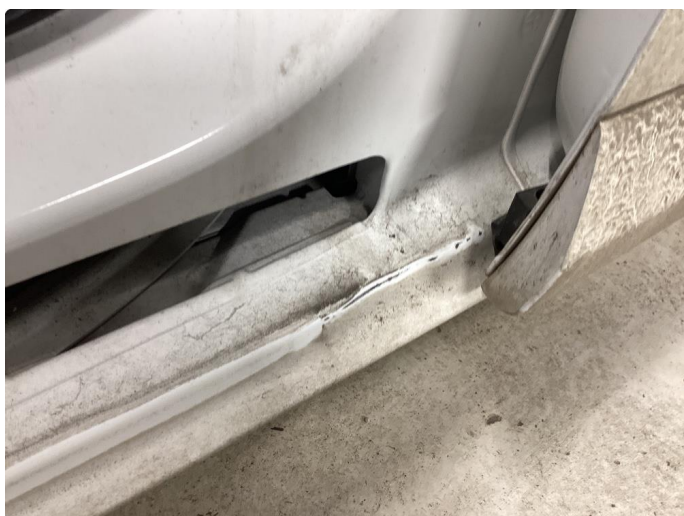
1.3 Slitt innsteg

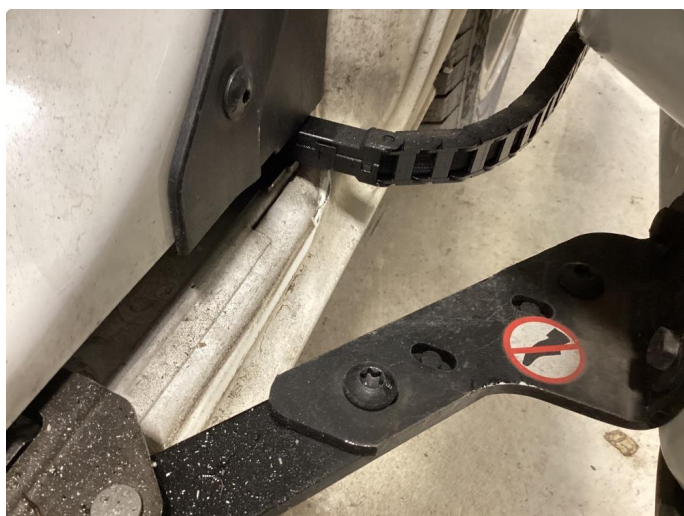
1.3 Slitt innsteg

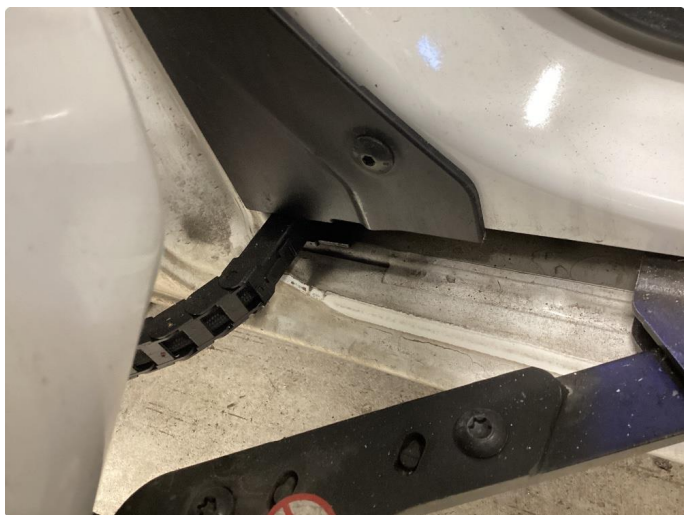
1.3 Slitt innsteg

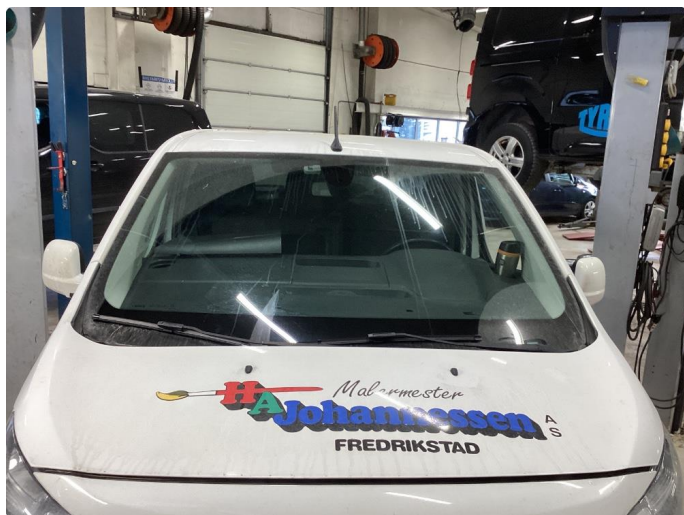
| Punkt | | Beskrivelse | Plassering |
|---|---|---|---|
| 1.4 | Frontvindu | steinsprut | |

1.4 Steinsprut

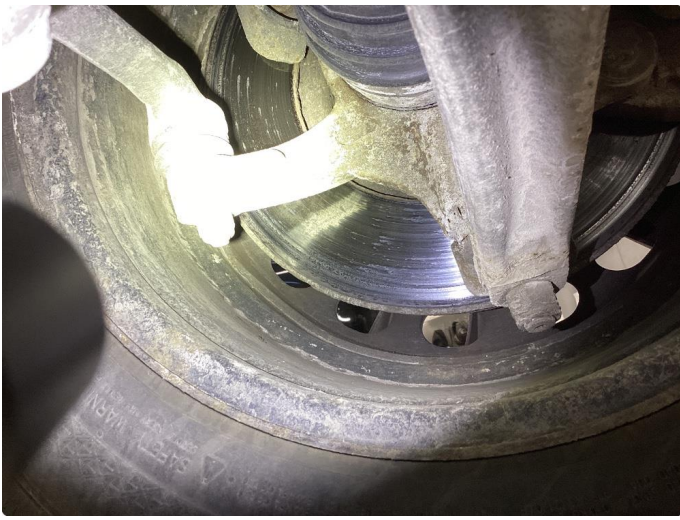
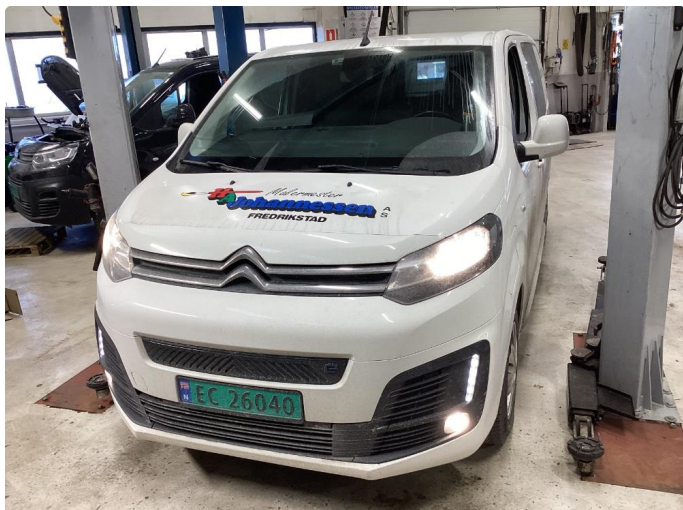
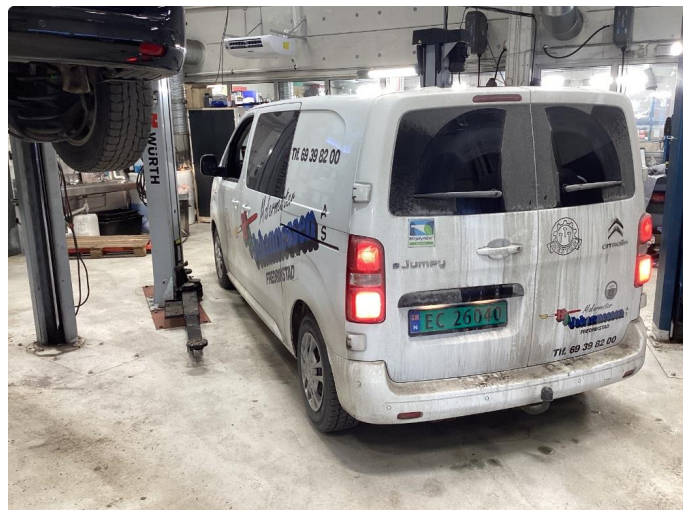
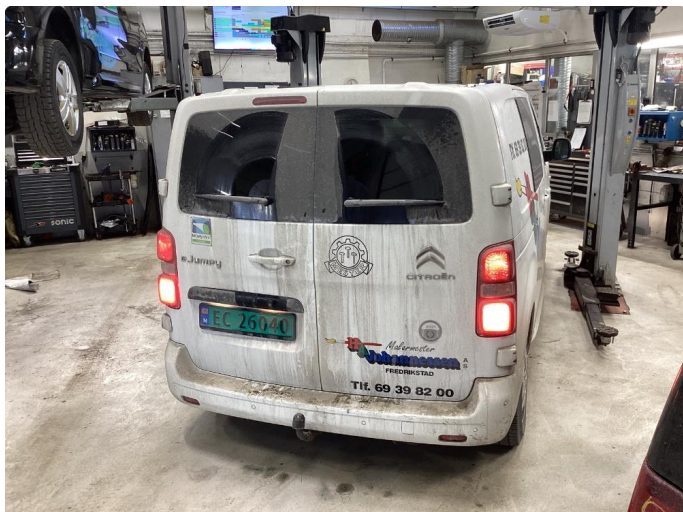
| Punkt | | Beskrivelse | Plassering |
|---|---|---|---|
| 2.1 | Skiver | rust | |

## 2.1 Rust
