SKODA ENYAQ 4X4

TESTDATO: 10.03.2026

CHASSISNR: TMBLE9NY9NF018650

NBF Tilstandsrapport er utarbeidet av Norges Bilbransjeforbund og Forbrukerrådet.

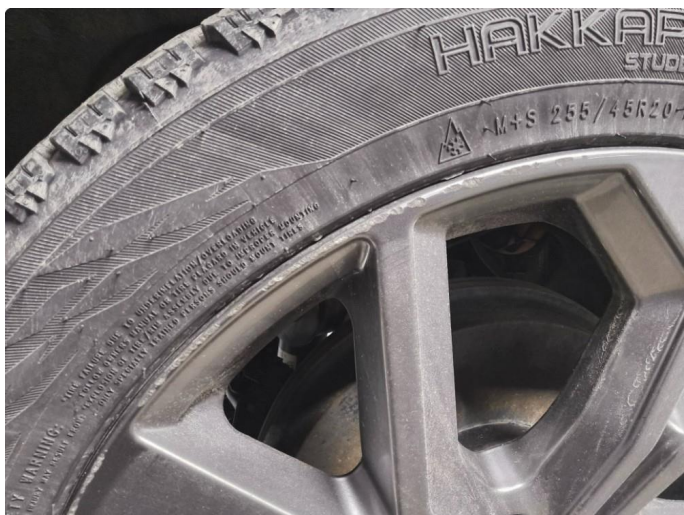
| Punkt | | Beskrivelse | Plassering |
|---|---|---|---|
| 1.1 | Dekk/Felger | kantkjørt felg | høyre bak |

1.1 Kantkjørt felg

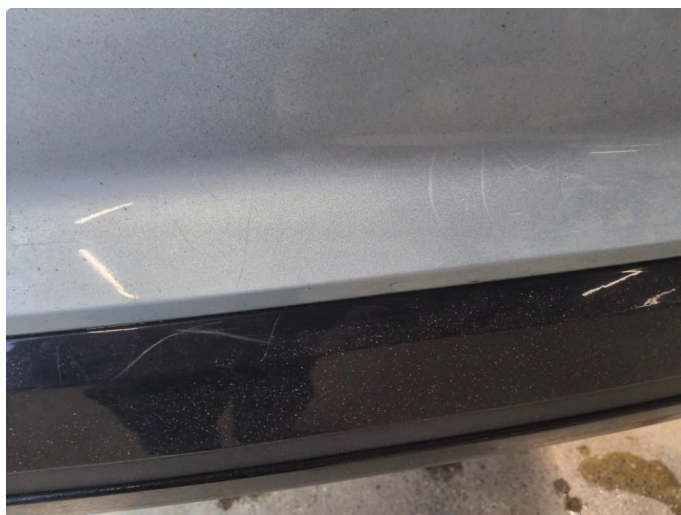
| Punkt | | Beskrivelse | Plassering |
|---|---|---|---|
| 1.2 | Støtfanger | ripe(r) | bak |

1.2 Ripe(r)
