# NAF Bruktbiltest

**Testdato**  
03.03.2026

| Modell | Model S | Motoreffekt | 193 kW |
| Registreringsnr. | EK27545 | Drivstofftype | Elektrisk |

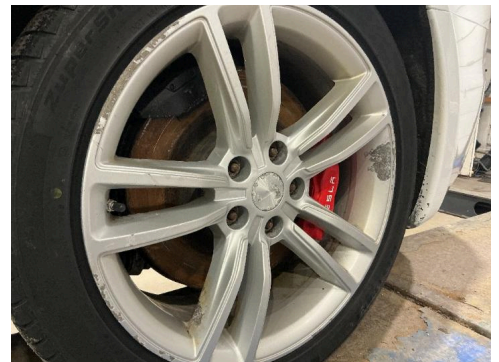
24. Felg

| Ref.Id | Repareres | Resultat | Beskrivelse |
|---|---|---|---|
| 66.7 | Felg | Vesentlig oksidering/rust | Venstre foran, Venstre bak,<br>Høyre bak, Høyre foran |

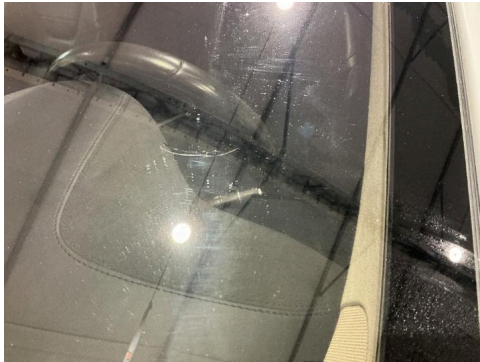
25. Frontrute

| Ref.Id | Repareres | Resultat | Beskrivelse |
|---|---|---|---|
| 81.4 | Frontrute | Sprekk i frontrute:<br>• Reparasjonsmetode:Skift | |

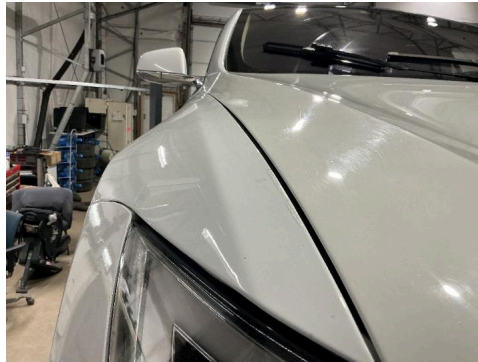
**R** 26. Høyre forskjerm

| Ref.Id | Repareres | Resultat | Beskrivelse |
|---|---|---|---|
| 86.11 | | Mangelfull kvalitet på replakking: | Høyre forskjerm, Støtfanger<br>foran, Venstre baksjerm |

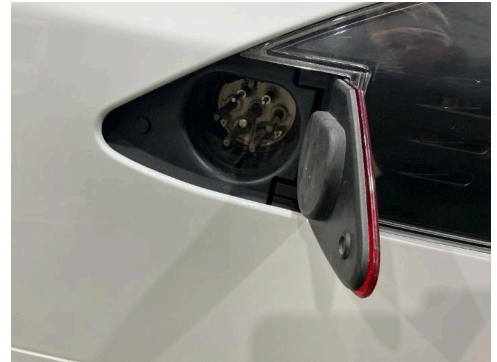
**R** 27. Ladekontakt elbil/hybrid

| Ref.Id | Repareres | Resultat | Beskrivelse |
|---|---|---|---|
| 61.1 | Ladekontakt elbil/hybrid | Ladekontakt på bilen er skadet | |

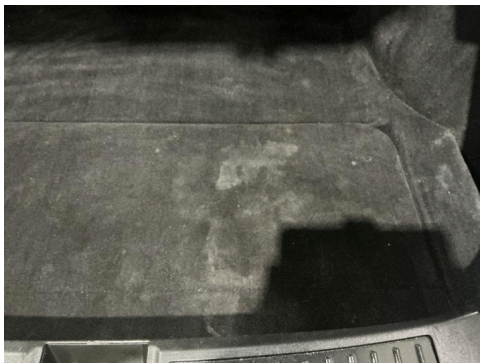
28. Lasterom

| Ref.Id | Repareres | Resultat | Beskrivelse |
|---|---|---|---|
| 102.4 | Laste-/bagasjerom | Forurensing og/eller ubehagelig lukt | |

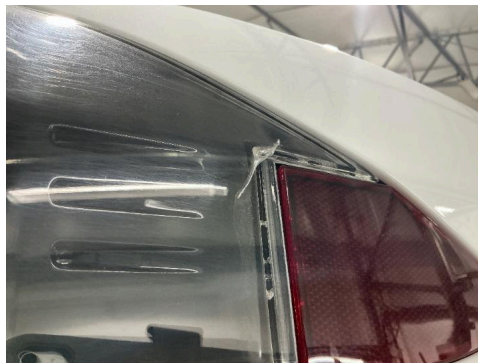
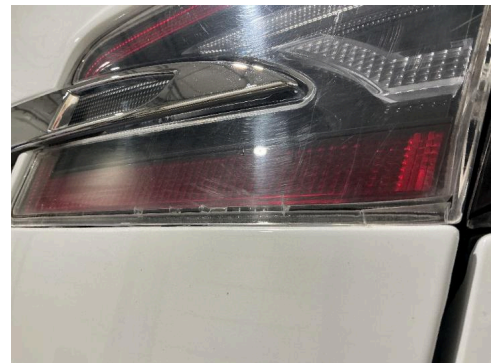
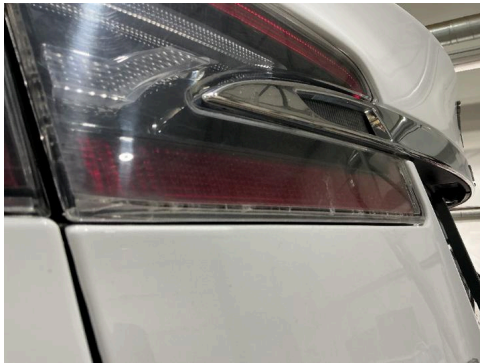
| Ref.Id | Repareres | Resultat | Beskrivelse |
|---|---|---|---|
| 17.6 | Lys | Kraketert lyktelass | Venstre baklys, Høyre baklys |

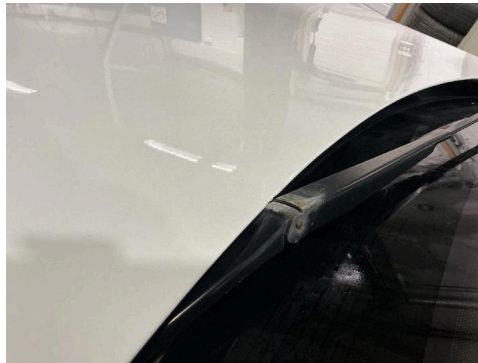
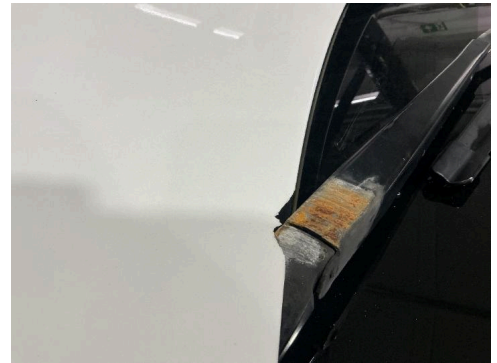
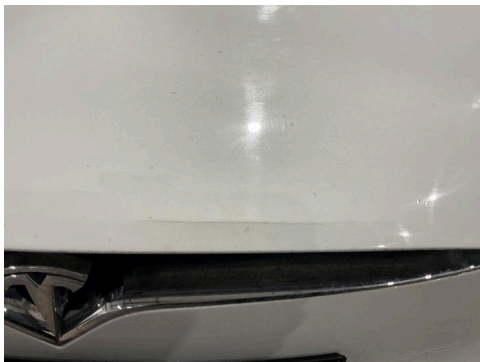
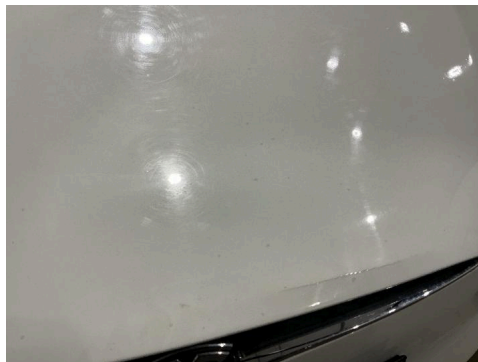
| Ref.Id | Repareres | Resultat | Beskrivelse |
|---|---|---|---|
| 86.1 | Lakk / karosseri utvendig | Skadet: | Panser |
| 86.14 | | Steinsprut/lakksår | Venstre forskjerm, Panser |

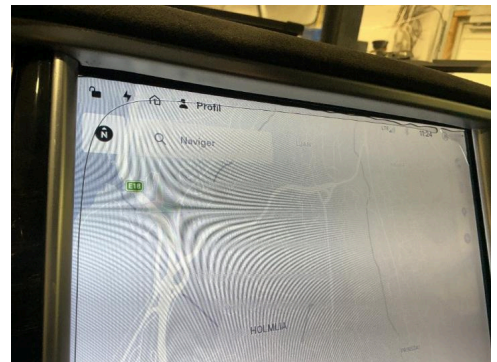
**R** 36. Radio / Multimedia

| Ref.Id | Repareres | Resultat | Beskrivelse |
|---|---|---|---|
| 46.4 | Radio / Multimedia | Multiskjerm, skader | |

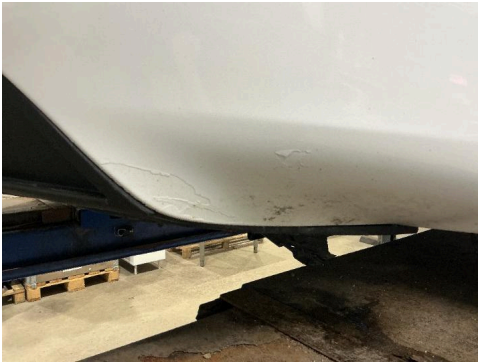
37. Støtfanger bak

| Ref.Id | Repareres | Resultat | Beskrivelse |
|---|---|---|---|
| 86.15 | | Lakkslipp/flassing | Støtfanger bak |

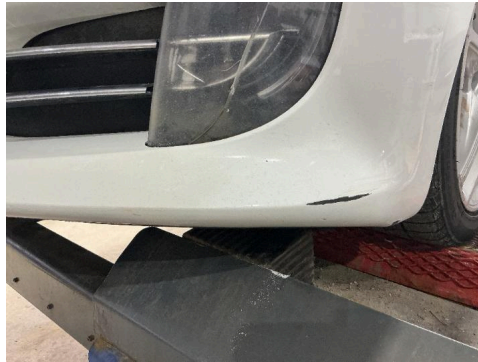
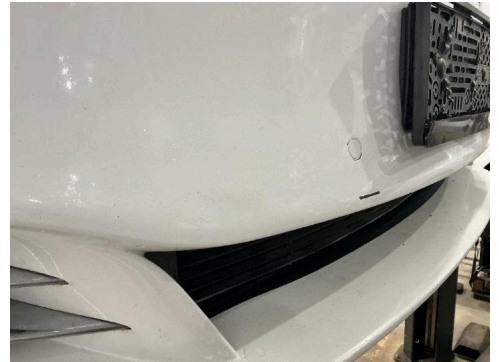
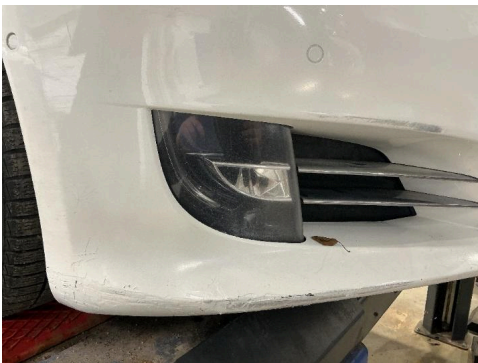
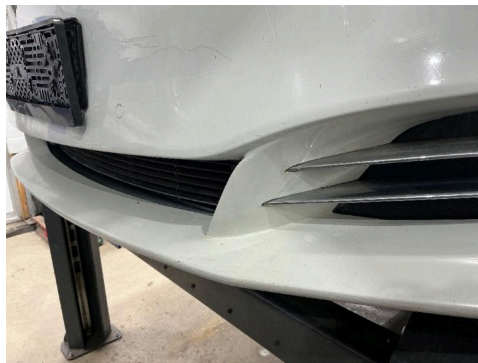
| Ref.Id | Repareres | Resultat | Beskrivelse |
|---|---|---|---|
| 86.2 | | Lakkriper: | Venstre bakdør, Støtfanger<br>foran |

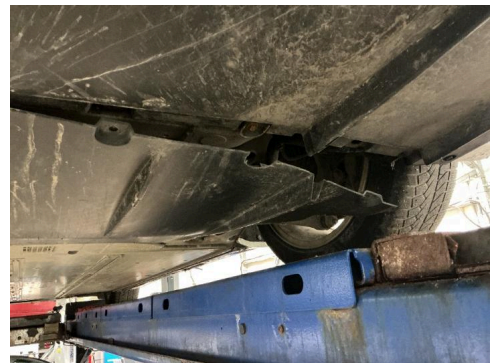
**R** 42. Underside

| Ref.Id | Repareres | Resultat | Beskrivelse |
|---|---|---|---|
| 88.2 | Underside | Skadet/løst plastdeksel: | Midten foran, Midten bak |

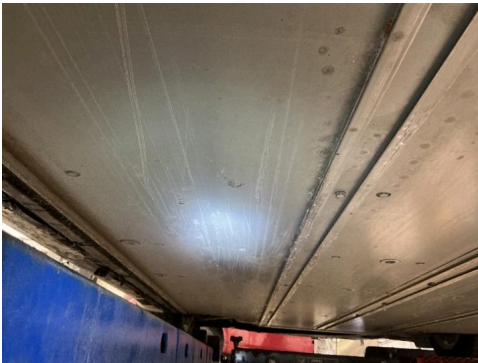
43. Utv. tilstand fremdriftsbatteri elbil/  
hybrid

| Ref.Id | Repareres | Resultat | Beskrivelse |
|---|---|---|---|
| 64.5 | Utv. tilstand<br>fremdriftsbatteri elbil/hybrid | Riper i batterikasse for fremdriftsbatteri | |

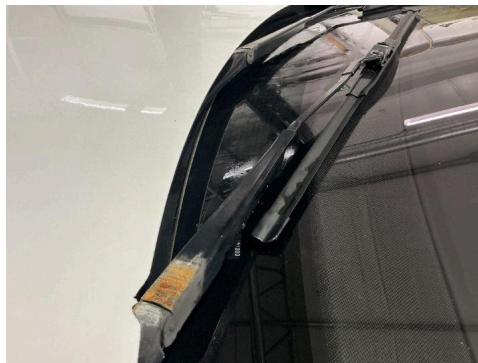
**R** 47. Vindusvisker, spyler (foran/bak)

| Ref.Id | Repareres | Resultat | Beskrivelse |
|---|---|---|---|
| 51.9 | Vindusvisker, spyler (foran/<br>bak) | Vindusvisker parkerer feil | Foran |
| 51.12 | | * Viskere treffer panser | |
