## VH23631 - 2010 Mazda 6 2.2 Diesel Stasjonsvogn

| Første reg. | <b>12.07.2010</b> | Er prøvekjørt | <b>Ja</b> | Utskrift dato | <b>10.03.2026</b> |

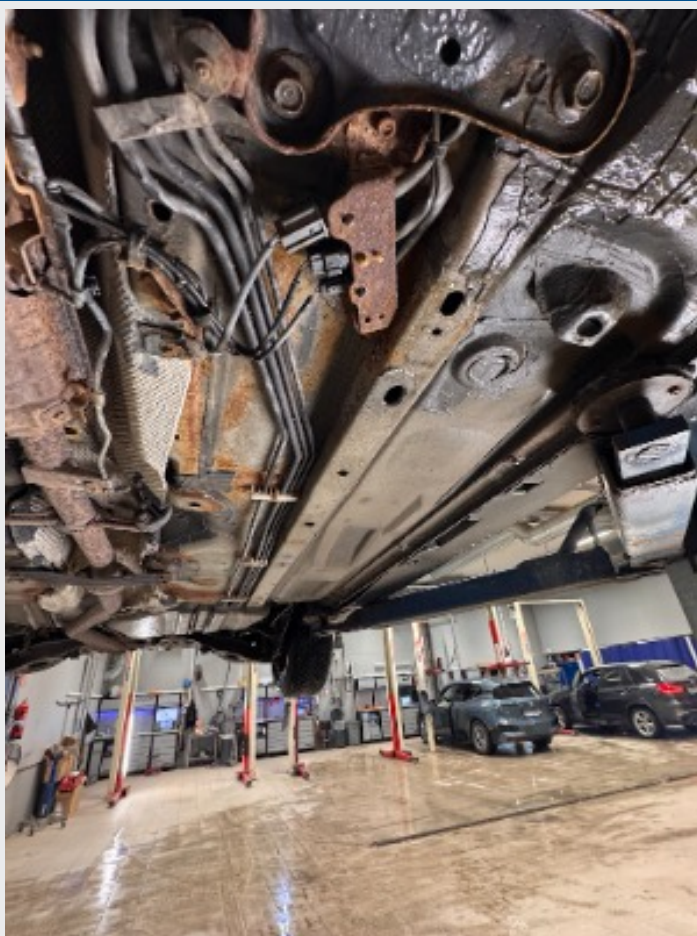
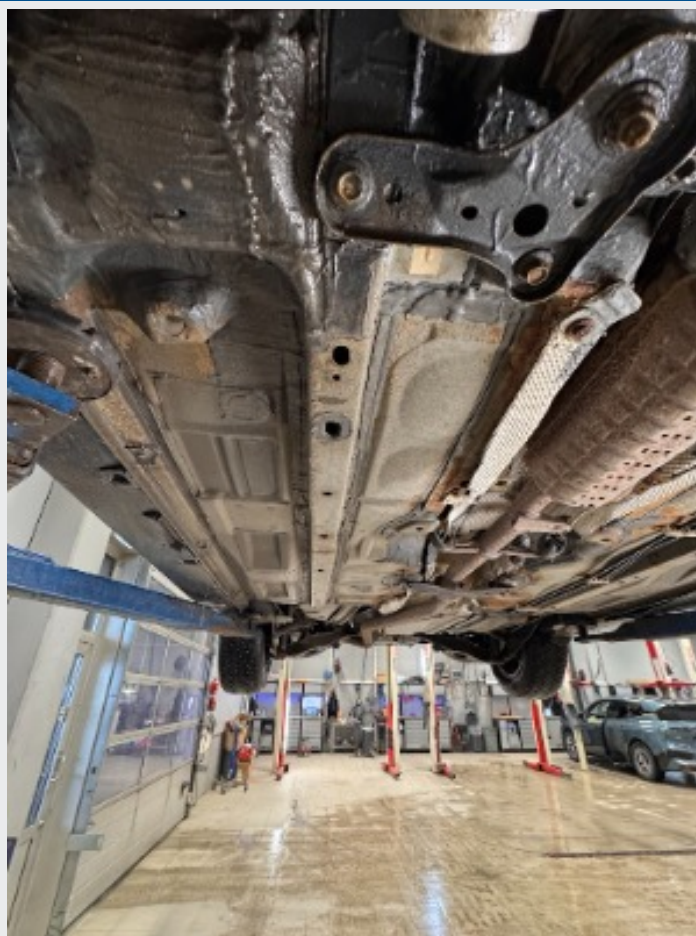
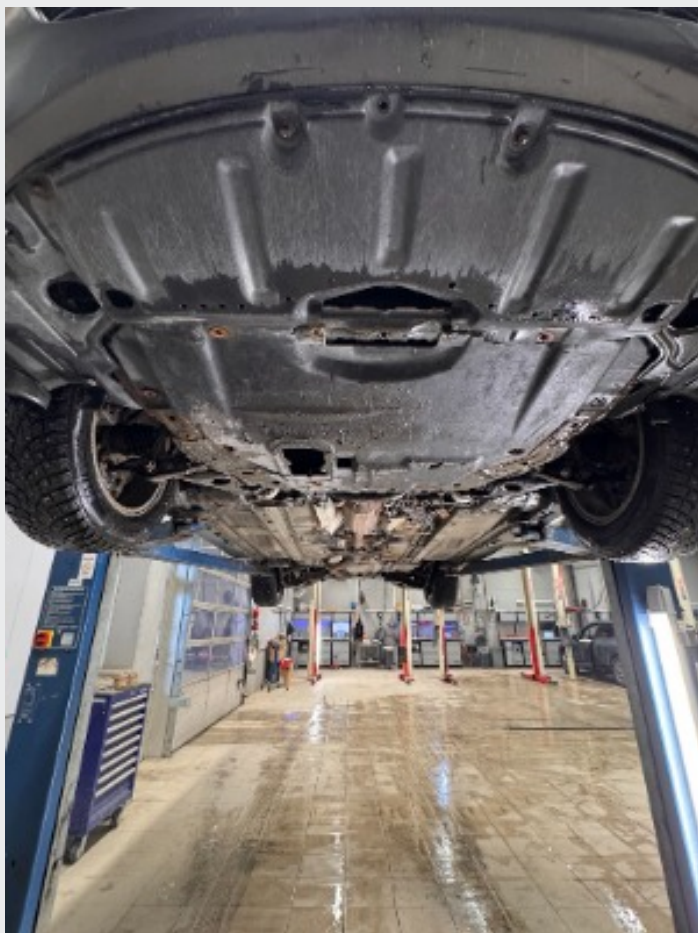
- 5.11 Motor - Service - Ikke fulgt.
- 7.1 Gir og drivlinje - Girkassefunksjon - Litt vanskelig å få i gir når motor/gir er kald.
- 8.5 Hjuloppheng og styring - For-/bakstilling - Mangler deksler under bilen.

8.5 Mangler deksler under bilen.

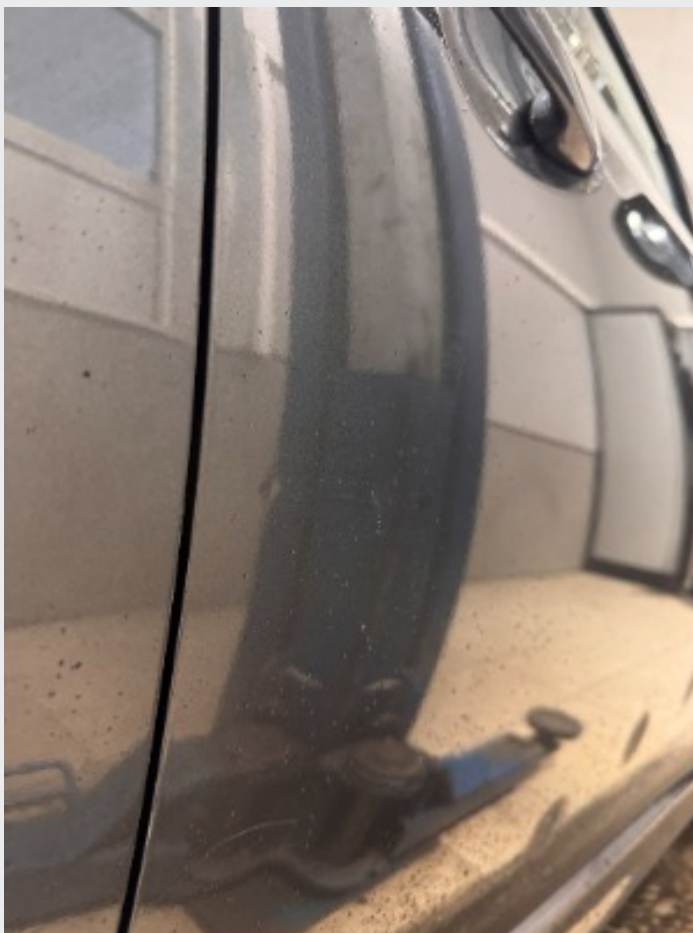
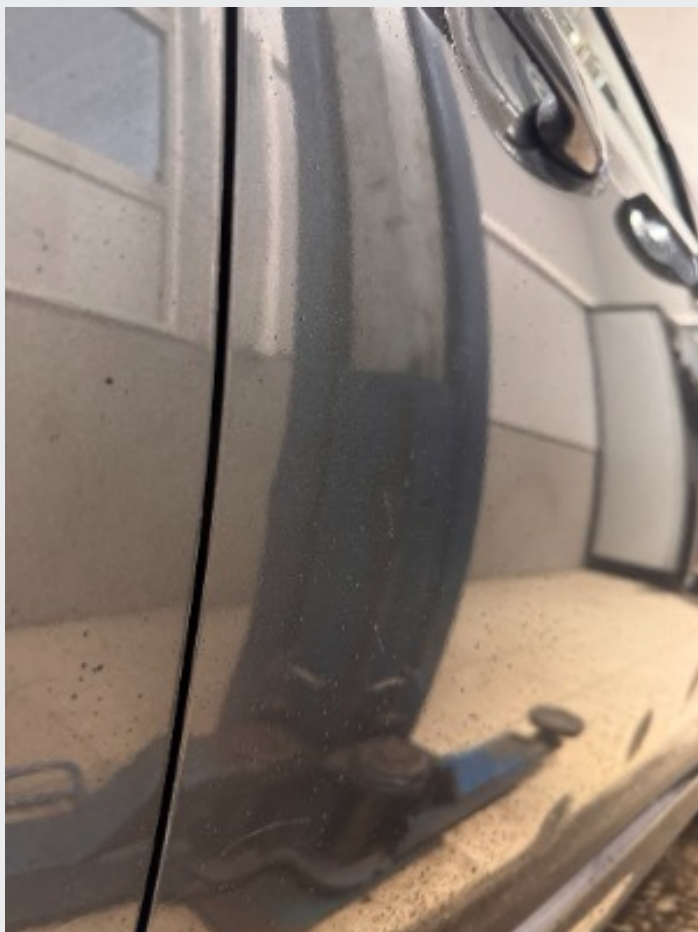
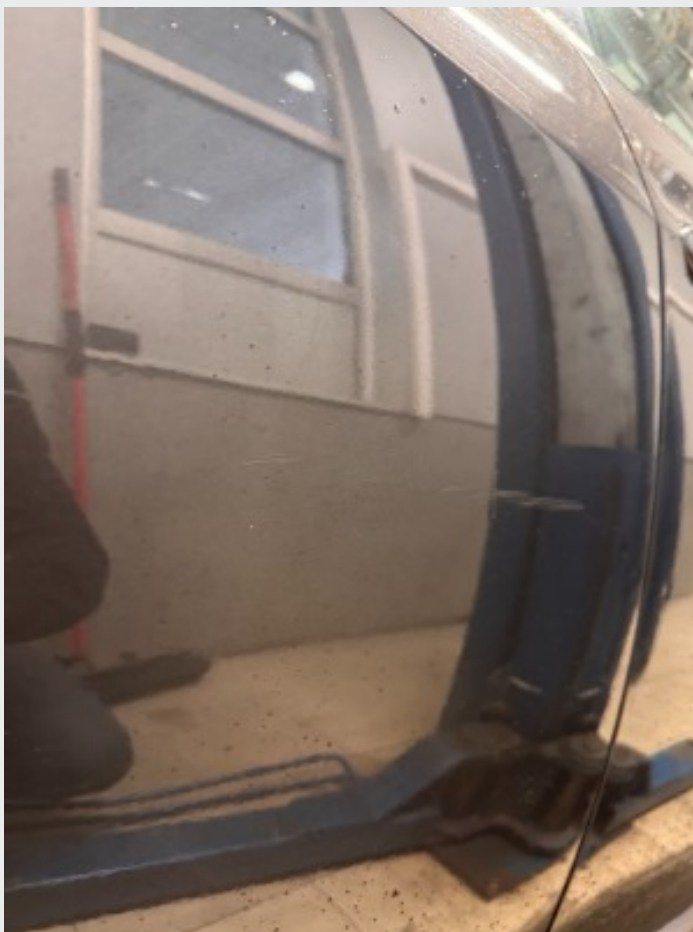
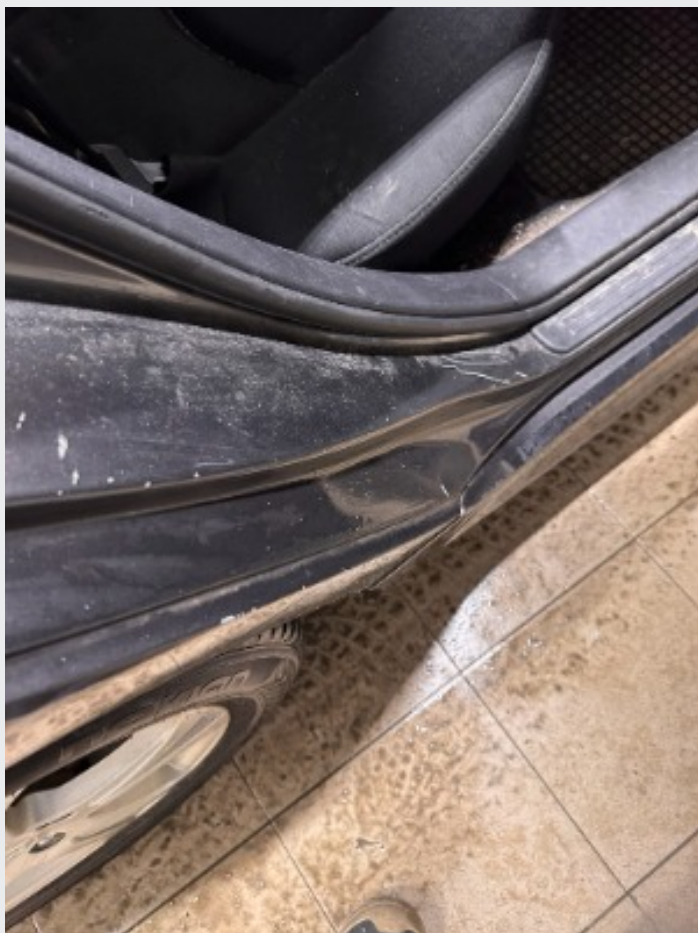
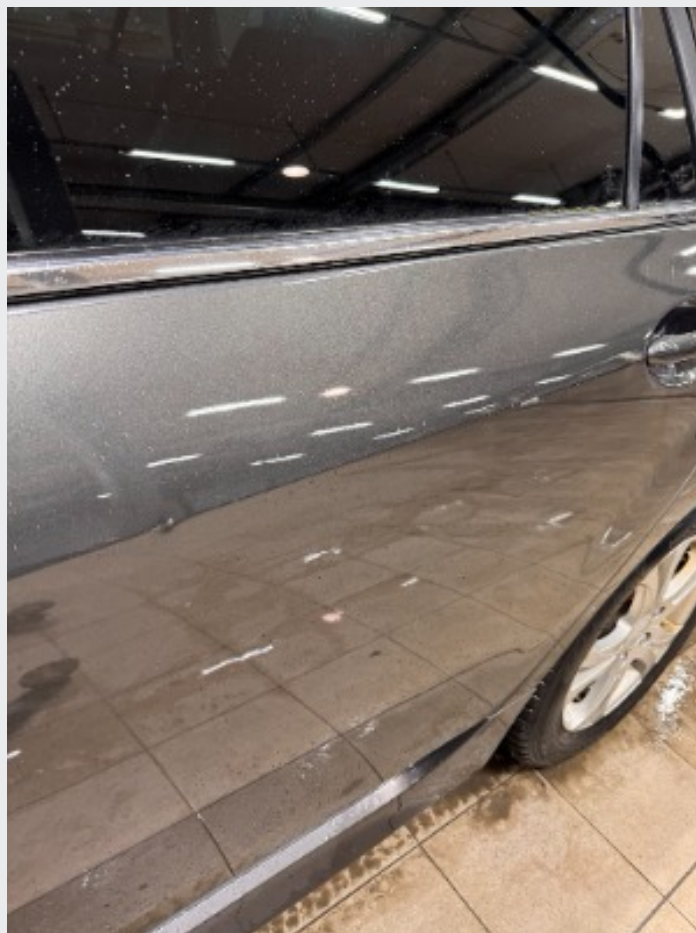
- 2.1 Eksteriør - Lakk - Flere striper på bilen.
- 2.8 Eksteriør - Støtfanger/grill - Mangler deksel til spyler dyse fram fanger.
- 2.8 Eksteriør - Støtfanger/grill - Skader på frontfanger.

2.1 Flere striper på bilen.

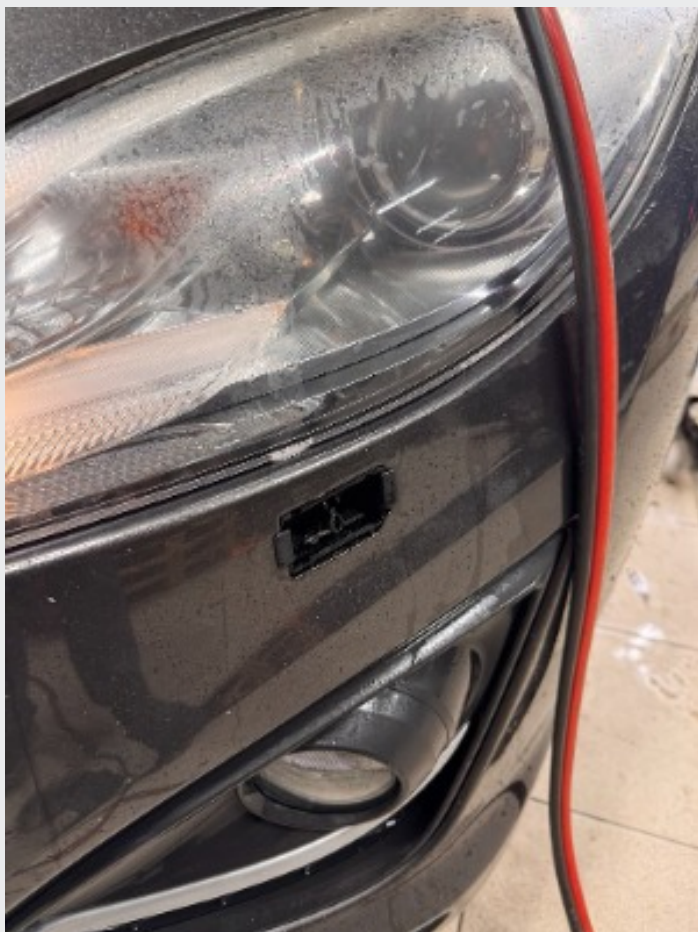
2.8 Mangler deksel til spyler dyse fram fanger.

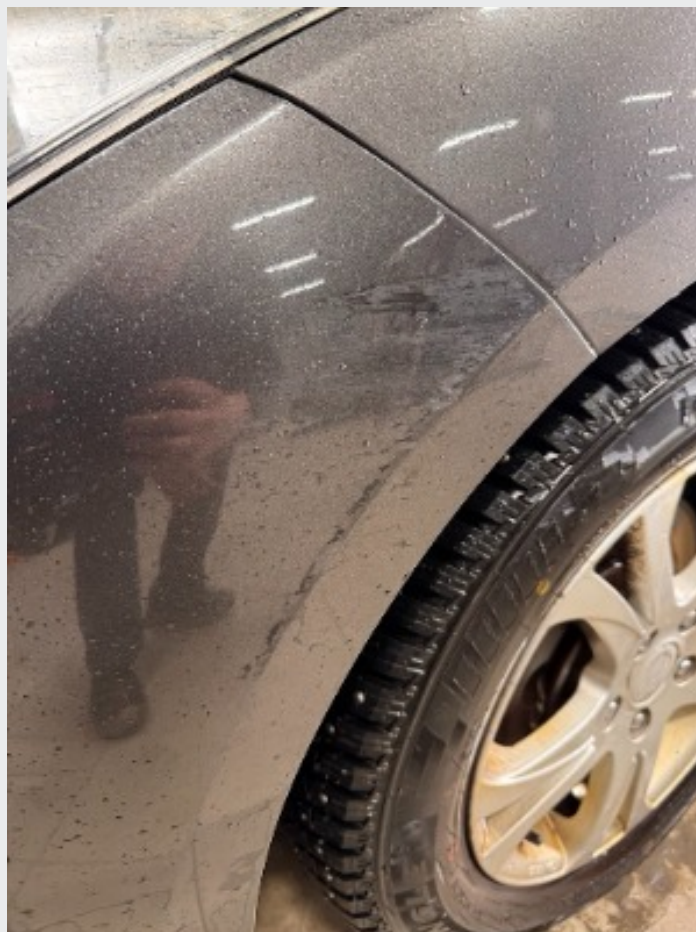
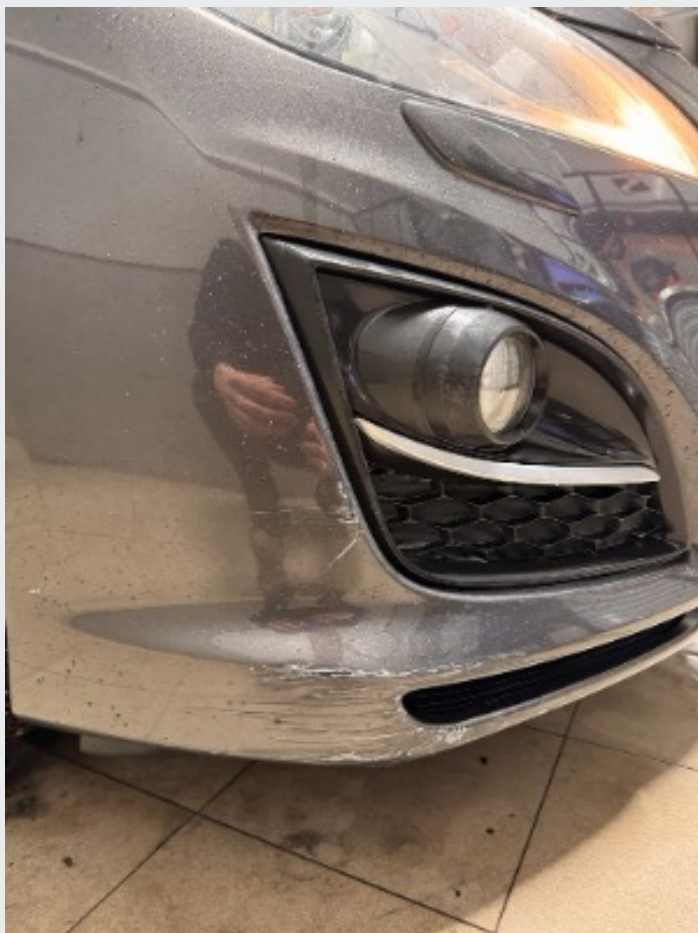
2.8 Skader på frontfanger.

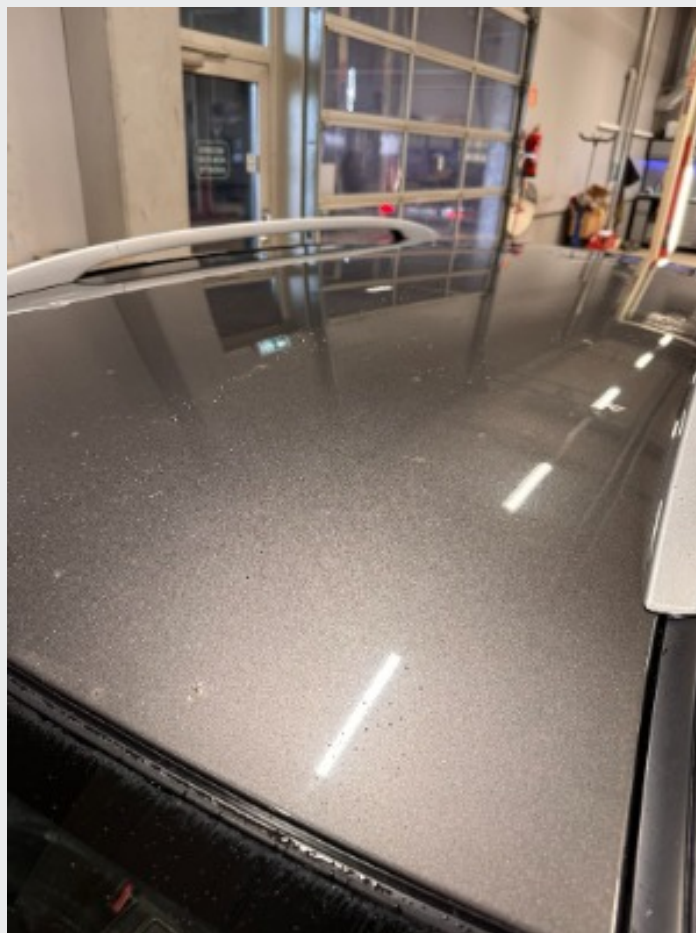
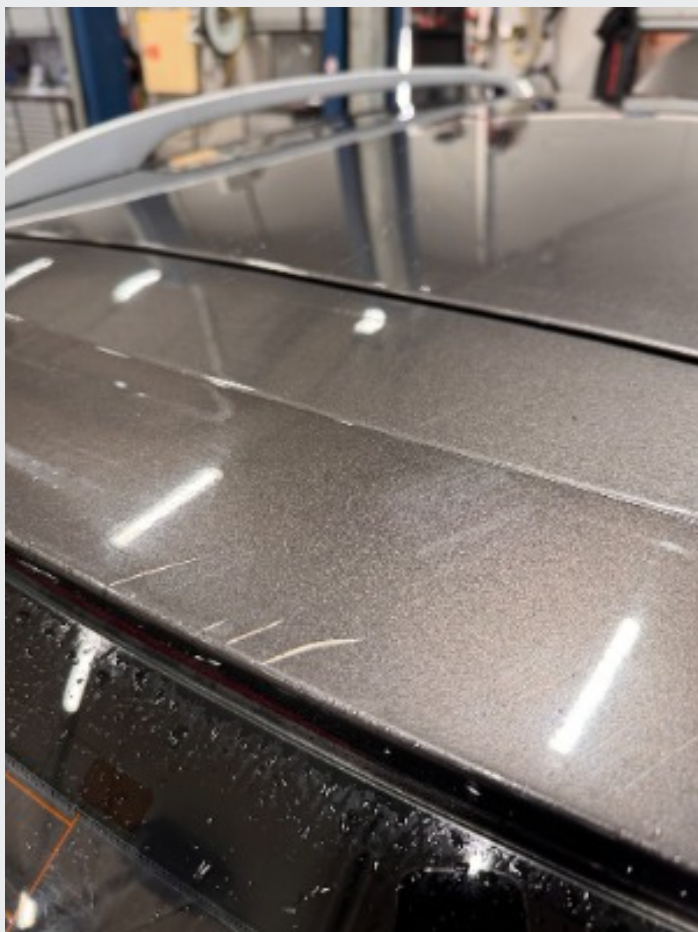
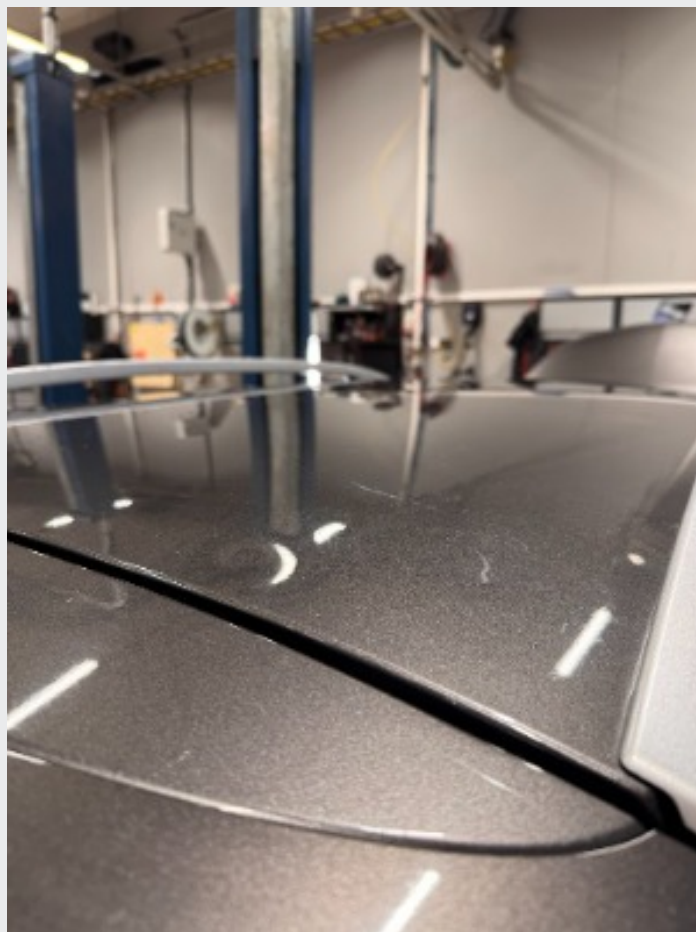
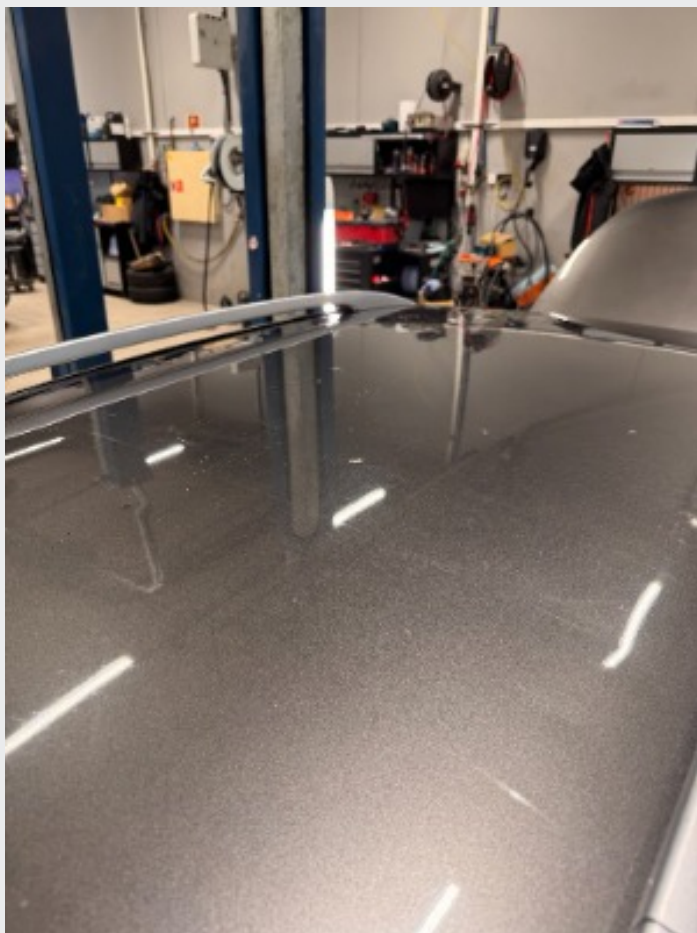
- 2.10 Eksteriør - Tak/Takluke/Panoramatak - Rust, bulker og dype striper.
- 2.12 Eksteriør - Speil - Speilfoldingsmotor defekt h.s
- 2.17 Eksteriør - Dekk/reservehjul - Nye sommer dekk. Men det er kun skiftet 2 vinterdekk. Bak dekk er fra 3714. Fram dekk skiftet i 2025 (triangle pigg dekk)

2.10 Rust, bulker og dype striper.

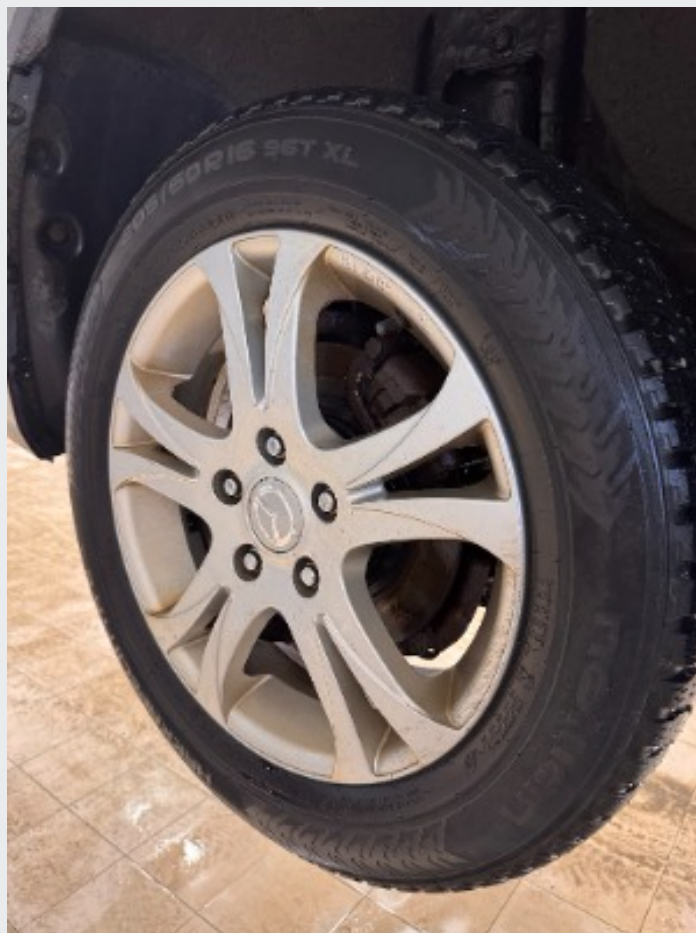
2.17 Nye sommer dekk. Men det er kun skiftet 2 vinterdekk. Bak dekk er fra 3714. Fram dekk skiftet i 2025 (triangle pigg dekk)

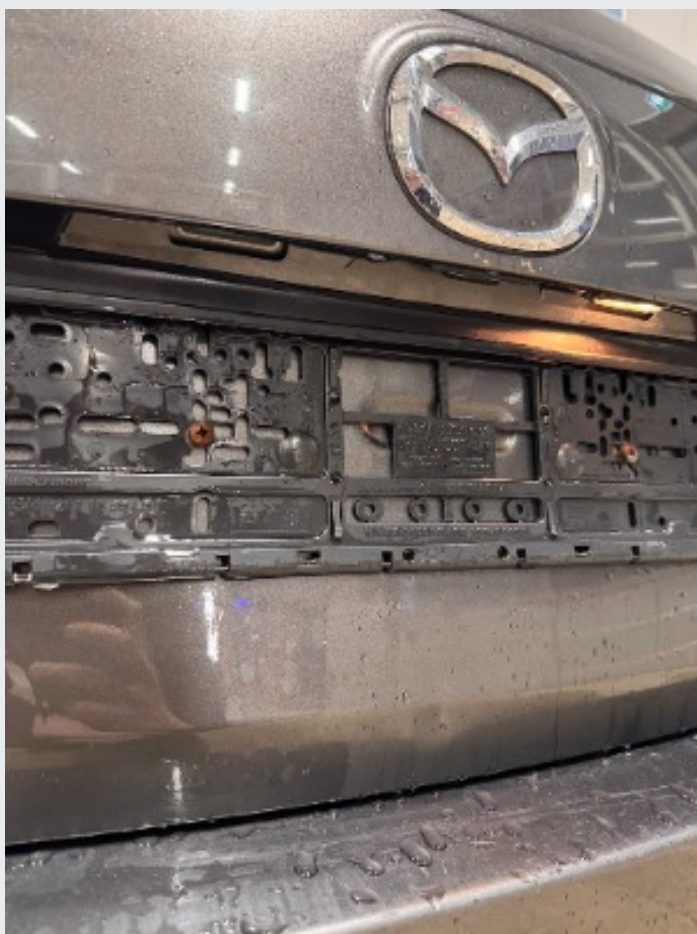
- 3.8 Utvendig lys - Andre lys - Defekt skiltlyspære v.s
- 4.5 Interiør og instrumenter - Seter - Stoff seter som trengs dyp rens
- 4.12 Interiør og instrumenter - Varme/AC/Klima - Litt dårlig effekt i AC kjøling

3.8 Defekt skiltlyspære v.s
