# NAF Bruktbiltest

**Testdato**  
10.03.2026

| Bilmerke | Fiat | Motorstørrelse | 0 cm <sup>3</sup> |
| Registreringsnr. | EC89572 | Drivstofftype | Elektrisk |

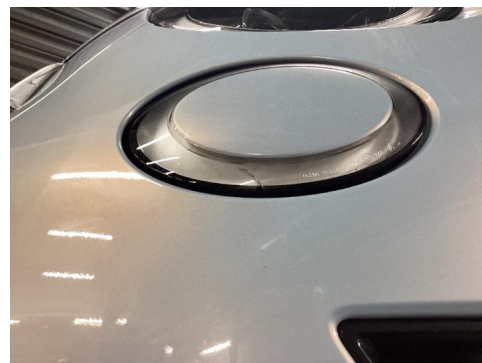
45. Lykter/lys - tilstand.

| Ref.Id | Repareres | Resultat | Beskrivelse |
|---|---|---|---|
| 38.1 | Lykter/lys - tilstand. | Skadet lykteglass: | Høyre kjørellys |

**R**
