# NAF Bruktbiltest

**Testdato**  
11.03.2026

| Modell | EQC 400 4MATIC | Motoreffekt | 300 kW |
| Registreringsnr. | EB44868 | Drivstofftype | Elektrisk |

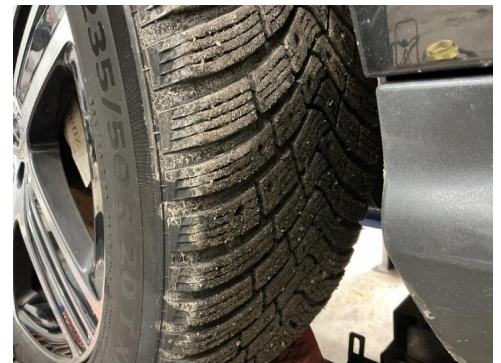
21. Dekk

| Ref.Id | Repareres | Resultat | Beskrivelse |
|---|---|---|---|
| 65.9 | Dekk | Piggdekk med vesentlig avvik (over 50%) i antall pigger: | Venstre foran, Høyre foran |

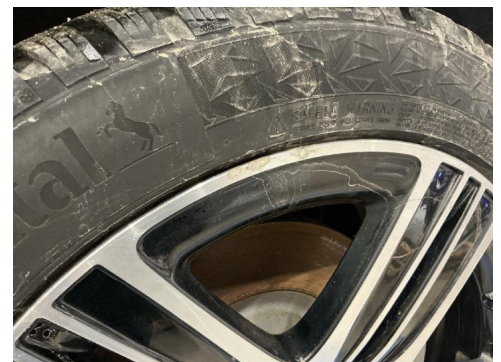
R 24. Felg

| Ref.Id | Repareres | Resultat | Beskrivelse |
|---|---|---|---|
| 66.8 | Felg | Vesentlig ripe / hakk: | 1 felg |

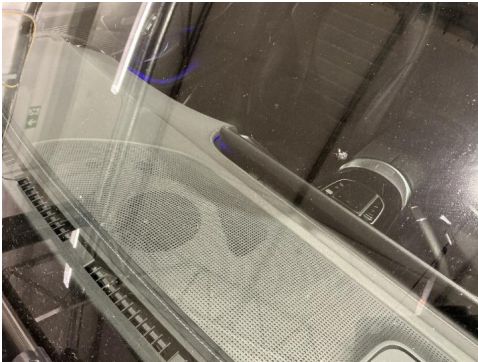
25. Frontrute

| Ref.Id | Repareres | Resultat | Beskrivelse |
|---|---|---|---|
| 81.2 | Frontrute | En eller flere steinsprutrosetter som ikke er utbedret <ul style="list-style-type: none"><li>Reparasjonsmetode:Skift</li></ul> | |

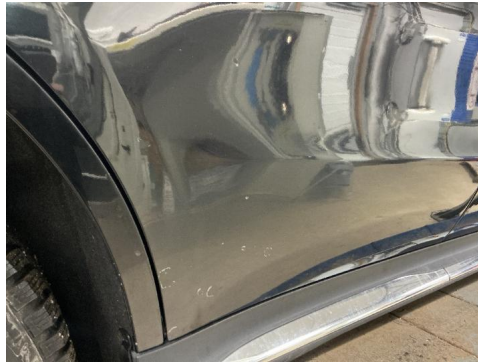
26. Høyre bakdør

| Ref.Id | Repareres | Resultat | Beskrivelse |
|---|---|---|---|
| 86.15 | | Lakkslipp/flassing | Høyre fordør, Venstre bakdør, Høyre bakdør, Høyre A-stolpe |

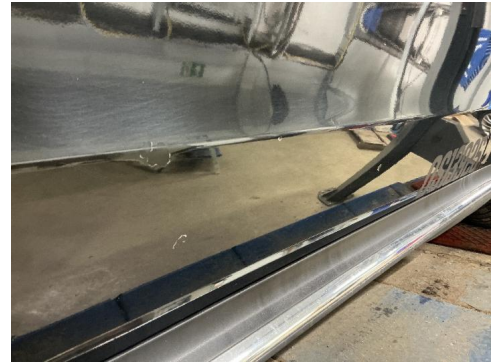
27. Høyre fordør

| Ref.Id | Repareres | Resultat | Beskrivelse |
|---|---|---|---|
| 86.5 | | Bulk (er): | Venstre fordør, Høyre fordør |

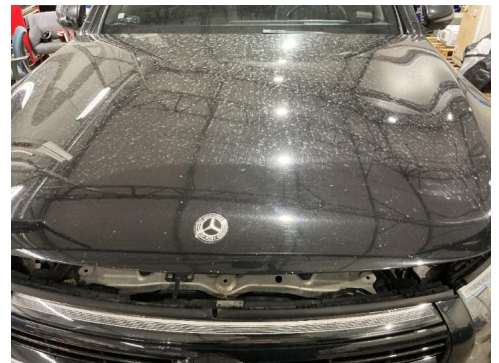
30. Panser

| Ref.Id | Repareres | Resultat | Beskrivelse |
|---|---|---|---|
| 86.14 | | Steinsprut/lakksår | Venstre forskjerm, Panser, Venstre fordør, Venstre bakskjerm |

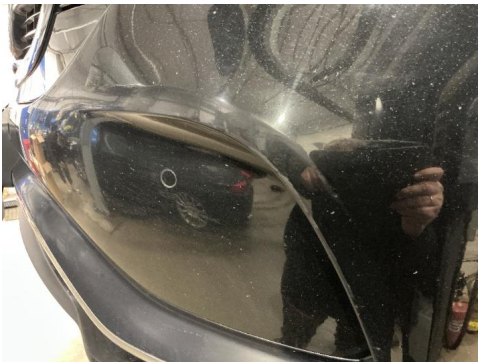
31. Støtfanger foran

| Ref.Id | Repareres | Resultat | Beskrivelse |
|---|---|---|---|
| 86.2 | Lakk / karosseri utvendig | Lakkriper: | Støtfanger foran, Støtfanger bak |

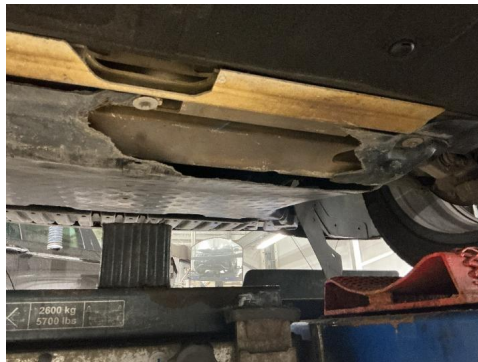
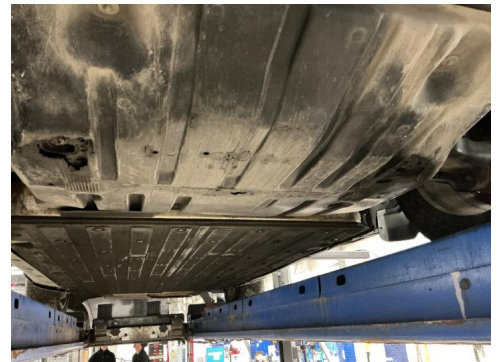
| Ref.Id | Repareres | Resultat | Beskrivelse |
|---|---|---|---|
| 88.2 | Underside | Skadet/løst plastdeksel: | Foran, Bak |
