# NAF Bruktbiltest

**Testdato**  
11.03.2026

| Modell | e-DELIVER 3 | Motoreffekt | 90 kW |
| Registreringsnr. | EB65143 | Drivstofftype | Elektrisk |

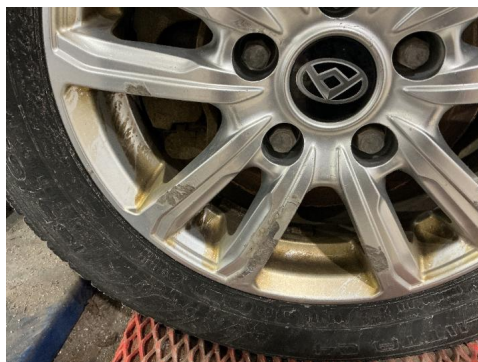
23. Felg.

| Ref.Id | Repareres | Resultat | Beskrivelse |
|---|---|---|---|
| 76.3 | Felg. | Vesentlig riper / hakk: | Venstre foran |

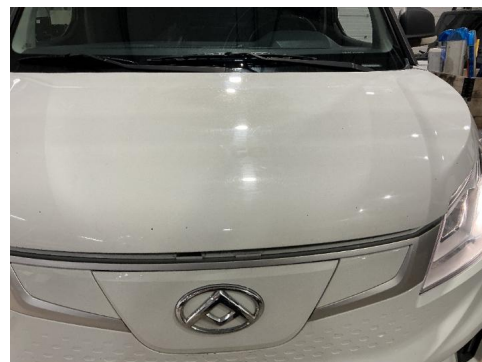
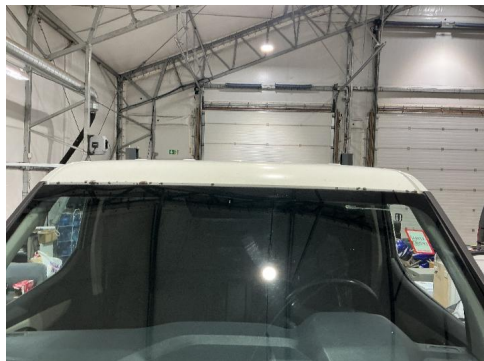
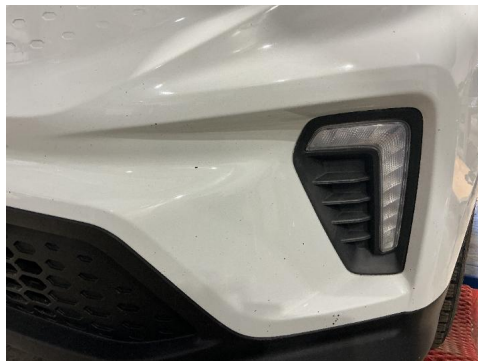
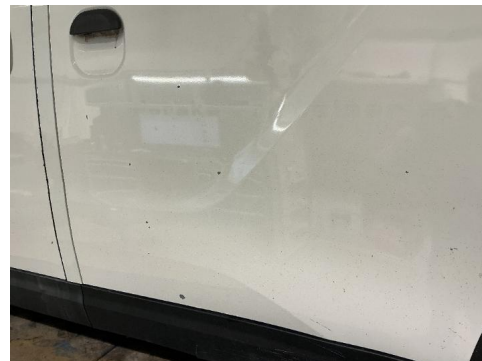
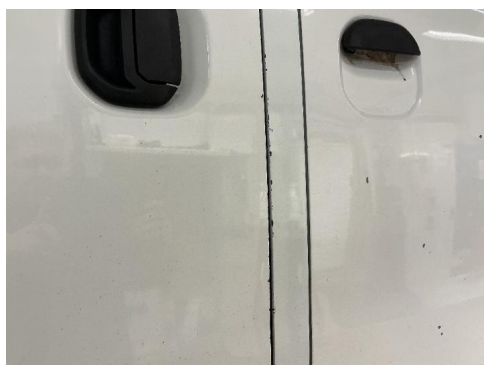
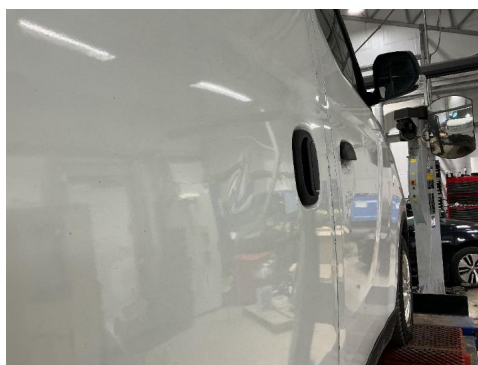
| Ref.Id | Repareres | Resultat | Beskrivelse |
|---|---|---|---|
| 50.2 | Lakk / karosseri utvendig. | Lakkriper: | Høyre bakdør, Høyre B-stolpe |
| 50.3 | | Steinsprut/lakksår | Venstre forskjerm, Støtfanger foran, Panser |
| 50.4 | | Rustangrep: | Høyre bakskjerm |
| 50.5 | | Lakkslipp/flassing | Bakluke, Tak, Venstre fordør, Høyre fordør, Venstre bakskjerm, Høyre bakskjerm |
| 50.8 | | Bulk (er): | Bakluke, Høyre bakdør, Venstre bakskjerm, Høyre bakskjerm |
| 50.10 | | Skadet: | Støtfanger bak |

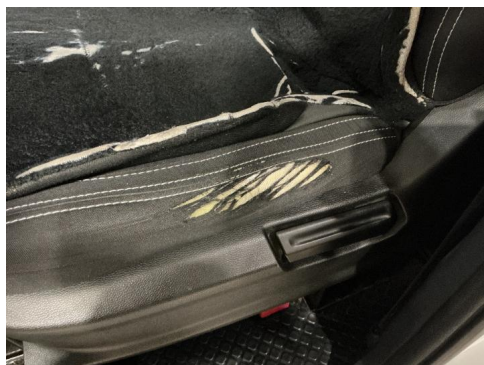
43. Seter.

| Ref.Id | Repareres | Resultat | Beskrivelse |
|---|---|---|---|
| 42.1 | Seter. | Hull/rift gjennom setetrekk: | Venstre foran |
