# NAF Bruktbiltest

**Testdato**  
10.03.2026

| Modell | e-DELIVER 3 | Motoreffekt | 90 kW |
| Registreringsnr. | EB69110 | Drivstofftype | Elektrisk |

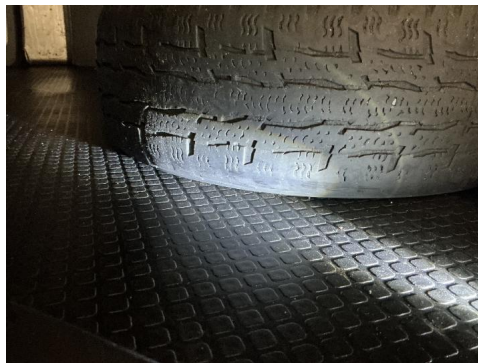
20. Ekstra hjulsett..

| Ref.Id | Repareres | Resultat | Beskrivelse |
|---|---|---|---|
| 77.13 | Ekstra hjulsett.. | Dekk er tydelig skjevslitt | 2 dekk |

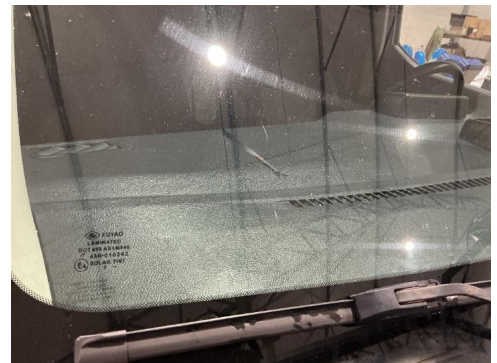
**R** 21. Glassruter.

| Ref.Id | Repareres | Resultat | Beskrivelse |
|---|---|---|---|
| 12.2 | Glassruter. | Sprukket/skadet rute | Frontrute |

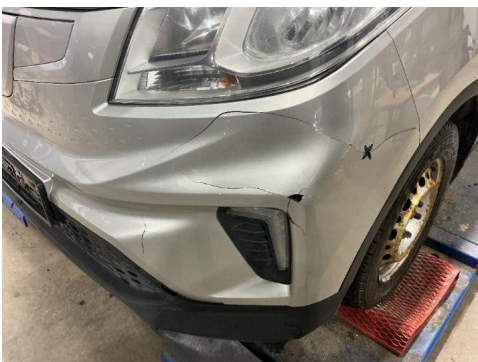
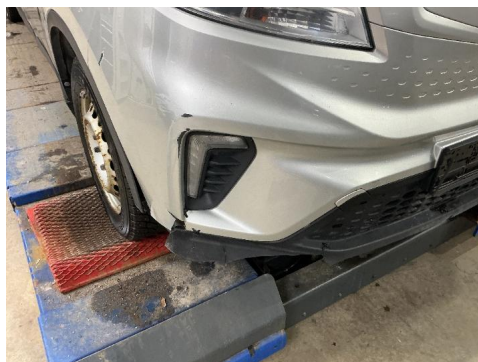
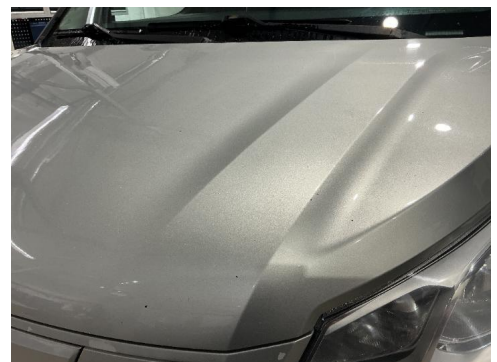
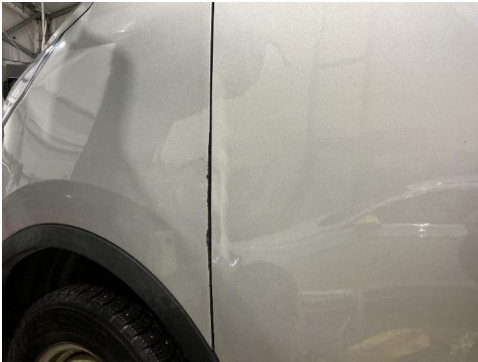
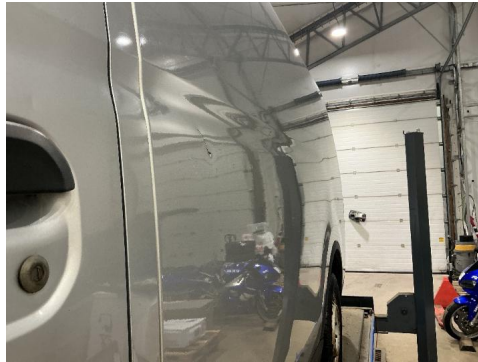
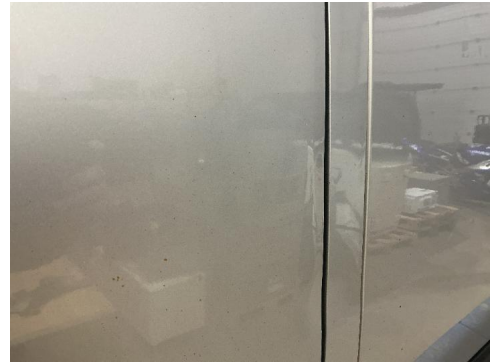
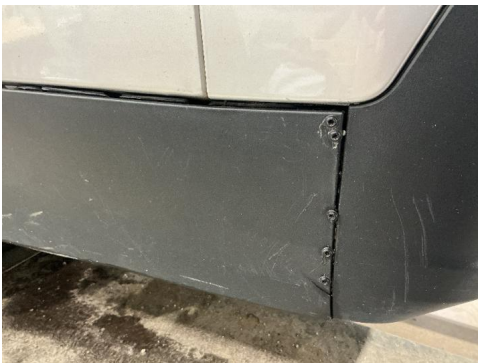
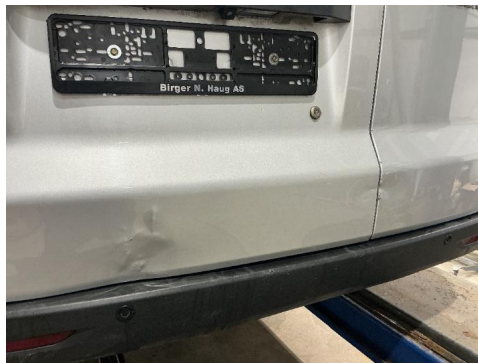
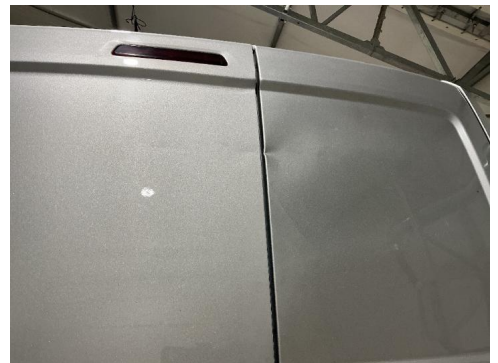
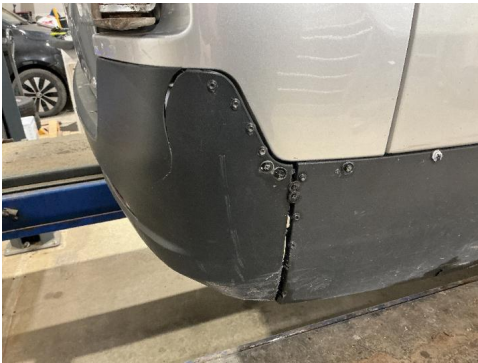
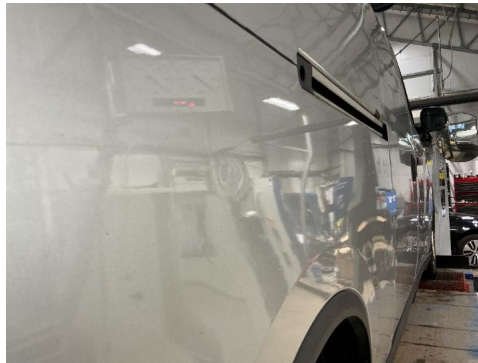
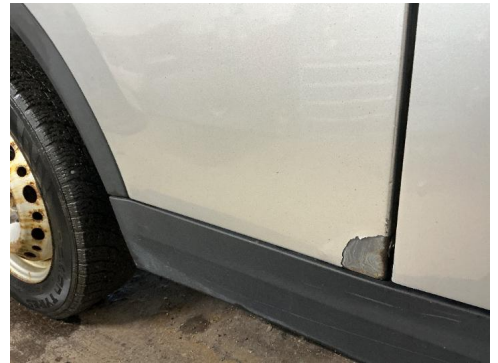
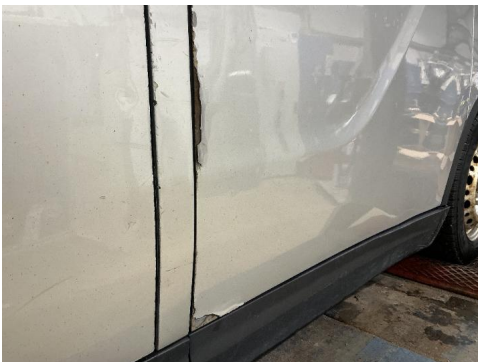
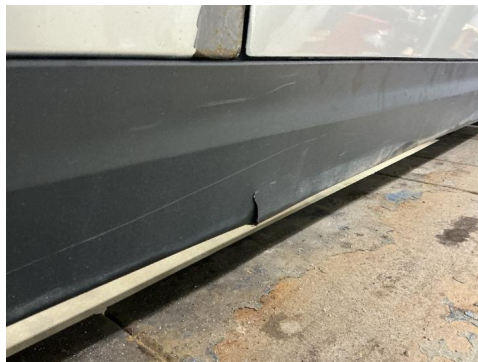
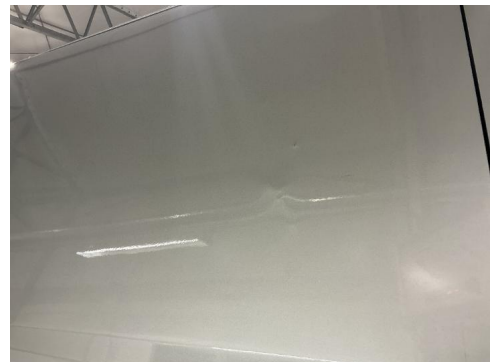
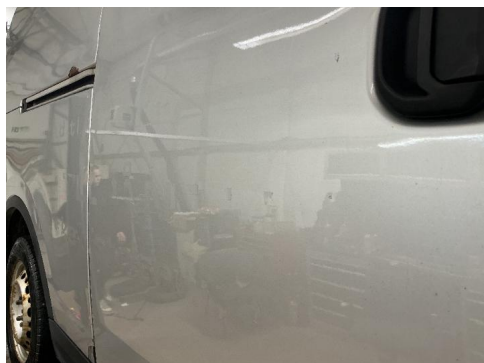
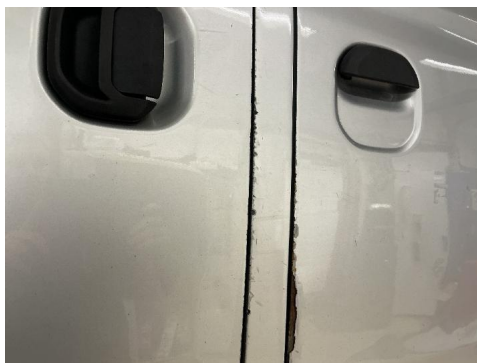
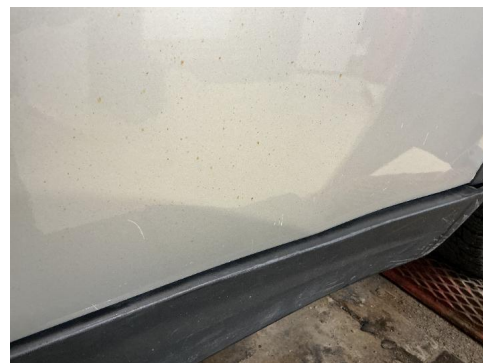
| Ref.Id | Repareres | Resultat | Beskrivelse |
|---|---|---|---|
| 50.2 | Lakk / karosseri utvendig. | Lakkriper: | Høyre fordør, Høyre B-stolpe |
| 50.3 | | Steinsprut/lakksår | Panser |
| 50.5 | | Lakklipp/flassing | Høyre bakskjerm, Høyre fordør |
| 50.8 | | Bulk (er): | Høyre bakdør, Høyre bakskjerm |
| 50.10 | | Skadet: | Støtfanger foran, Bakluke, Venstre fordør, Venstre bakskjerm, Støtfanger bak, Høyre sidekanal |
| 50.13 | | Mangelfull oppretting/tilpasning | Støtfanger bak |

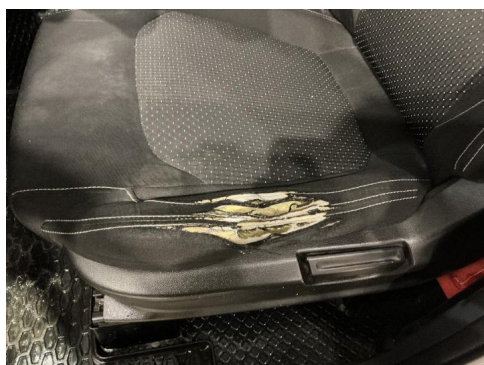
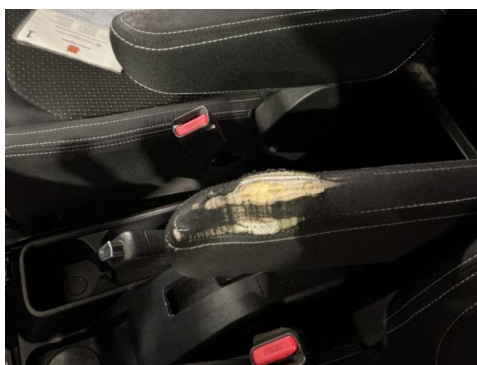
| Ref.Id | Repareres | Resultat | Beskrivelse |
|---|---|---|---|
| 42.1 | Seter. | Hull/rift gjennom setetrekk: | Venstre foran |

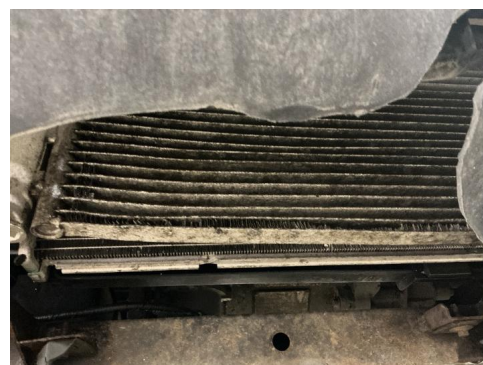
**R** 42. Varmeapparat / klimaanlegg (AC).

| Ref.Id | Opplysning | Resultat | Beskrivelse |
|---|---|---|---|
| 18.18 | Varmeapparat / klimaanlegg (AC). | Skade / tæring i radiatorregister. Funksjon god på testetidspunktet | |
