VOLKSWAGEN ID.4 GTX 4X4

TESTDATO: 13.03.2026

ED43648

NBF Tilstandsrapport er utarbeidet av Norges Bilbransjeforbund og Forbrukerrådet.

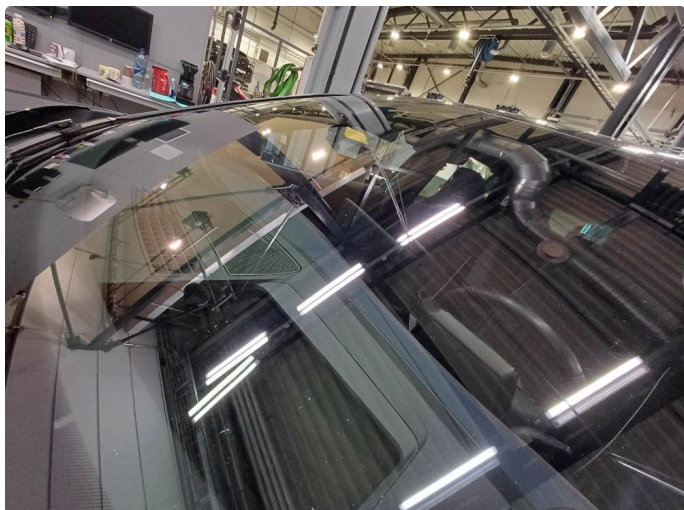
| Punkt | Beskrivelse | Plassering |
|---|---|---|
| 1.1 Frontvindu | steinsprut | foran |

1.1 Steinsprut

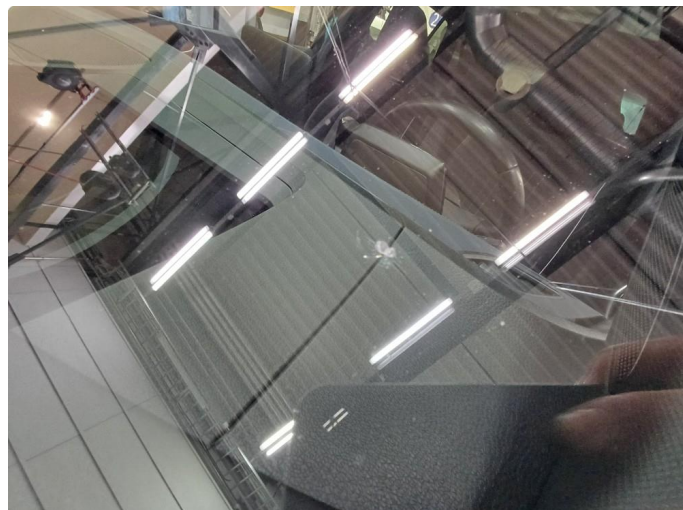
1.1 Steinsprut

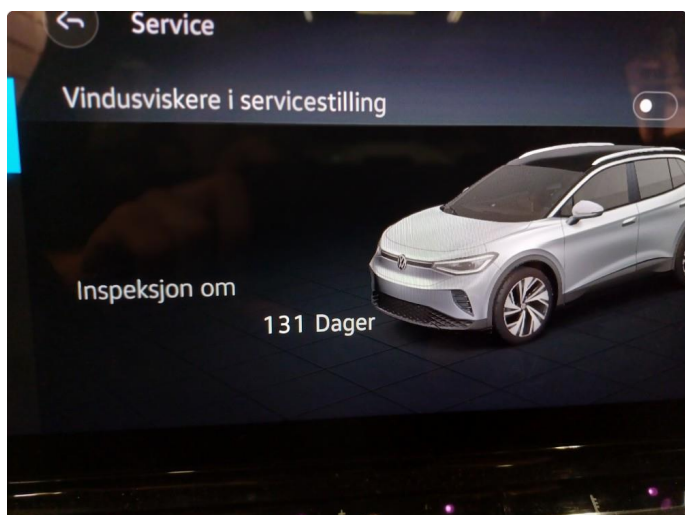
| Punkt | Beskrivelse | Plassering |
|---|---|---|
| 2.1 Service | trenger service.<br>blir tatt. | |

2.1 Trenger service.  
blir tatt.
