NAF Bruktbiltest

Testdato
03.03.2026

Bilmerke	BMW	Motorstørrelse	2993 cm ³
Modell	X5 xDRIVE30d	Motoreffekt	190 kW
Type	X5	Aksler i drift	2
Registreringsnr.	JV28429	Drivstofftype	Diesel
Understellsnr.	WBAKS410800C36517	Kjøretøygruppe	101
Km.stand.	258910	Bruktimportert	Ja
Farge	Grå	Registreringsår	2013
Karosseritype	Stasjonsvogn	Registrert første gang	17.12.2013
		Frist for neste EU kontroll	10.08.2027

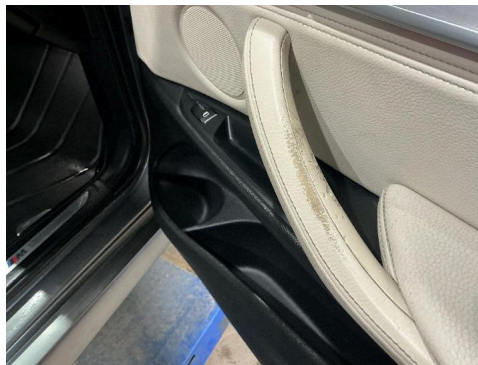
32. Dørtrekk

Ref.Id	Opplysning	Resultat	Beskrivelse
6.16	Bremsekiver	Overflaterust eller mindre enn 25% av overflaten rustet	Begge sider foran
6.17		Overflaterust eller mindre enn 50% av overflaten rustet	Begge sider bak
23.4	Full systemskann	Det finnes feilkoder, se rapport	
23.7		Diagnoseavlesing ligger i testrapport	
29.12	Oljenivå motor	Bilen er ikke utstyrt med peilepinne, oljenivå er ikke kontrollert	
48.6	Oppvarmet bakrute	Ikke funksjonsprøvd grunnet høy utetemperatur	
81.9	Frontrute	Noe steinsprut	
86.21	Lakk / karosseri utvendig	Diverse småbulker/lakkriper	
86.23		Steinsprut:	Støtfanger foran
88.13	Underside	Stedvis rustdannelser i vognbunn/understell	
90.11	Tilhengerfeste	Låsemekanisme er ikke funksjonsprøvd	
96.4	Dørtrekk	Liten skade i dørtrekk:	Høyre fordør
98.9	Seter	* Bruksslitasje høyre og venstre foran

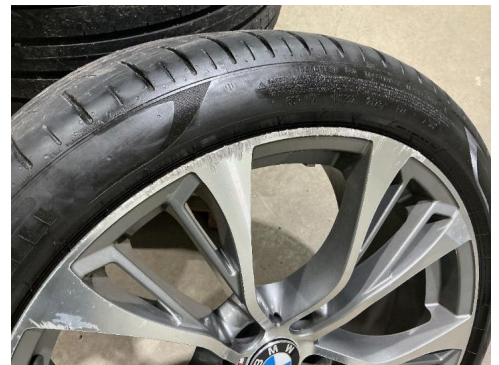
33. Ekstra hjulsett

Ref.Id	Repareres	Resultat	Beskrivelse
4.1	Service/ Dokum.	Iht. servicehefte/servicedokumentasjon er ikke alle servicere fulgt	
17.1	Lys	Virker ikke:	Ryggelys
50.4	Varmeapparat / klimaanlegg (AC)	Svak eller ingen kjølevirkning fra AC	
66.8	Felg	Vesentlig ripe / hakk:	3 felger
67.23	Ekstra hjulsett	Vesentlig ripe(r) inn til grunnmaterialet på felg:	2 felger
69.7	Reservehjul / dekkreparasjonssett	Dekkreparasjonssett mangler	
82.12	Siderute/bakrute	* Skade på solfilm	
86.2	Lakk / karosseri utvendig	Lakkriper:	Høyre forskjerm
86.5		Bulk (er):	Høyre bakskjerm, Venstre fordør
86.11		Mangelfull kvalitet på replakking:	Venstre forskjerm
86.14		Steinsprut/lakksår	Panser
86.15		Lakkslipp/flassing	Venstre fordør, Høyre fordør, Støtfanger bak
98.3	Seter	Hull/rift gjennom setetrekk:	Venstre foran
98.5		Feil med seteregulering/lås:	Venstre foran
101.3	Bagasjeromstildekning	Mangler:	Rollo
