VOLVO EX90 4X4

TESTDATO: 16.03.2026

CHASSISNR: YV1TFEEB1SG011838

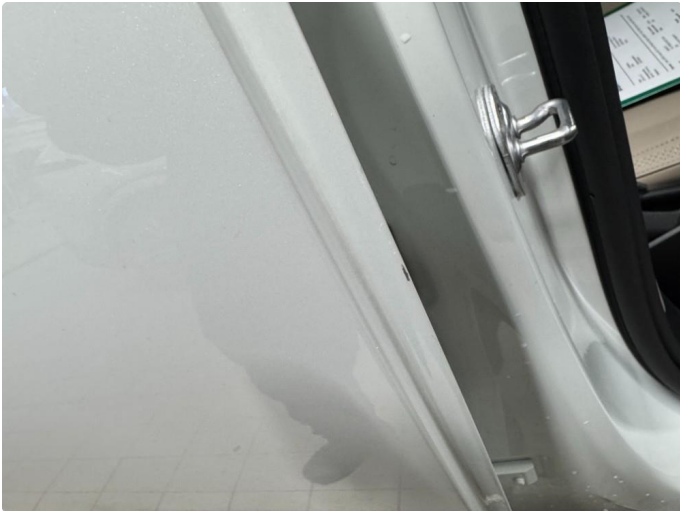
| Punkt | Beskrivelse | Plassering |
|---|---|---|
| 1.1 Dører | Reparert. | høyre bak |

1.1 Reparert.

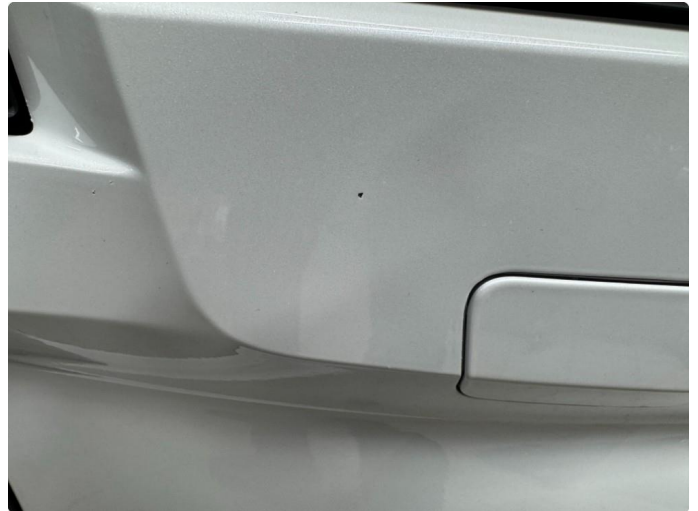
1.2 Normalt ihht alder og km

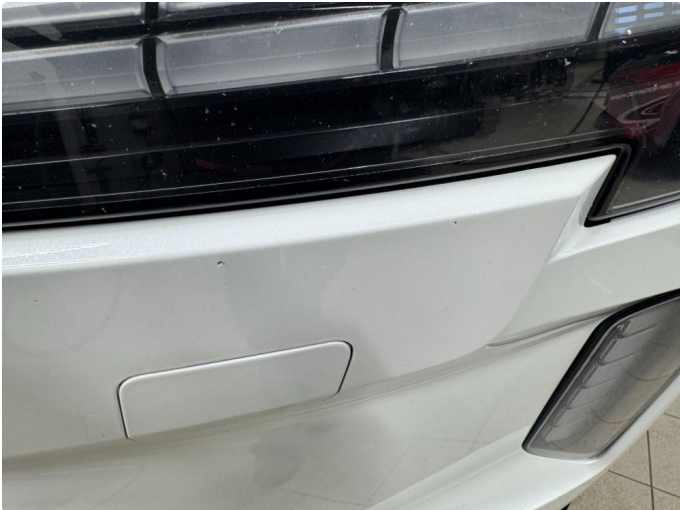
1.2 Normalt ihht alder og km

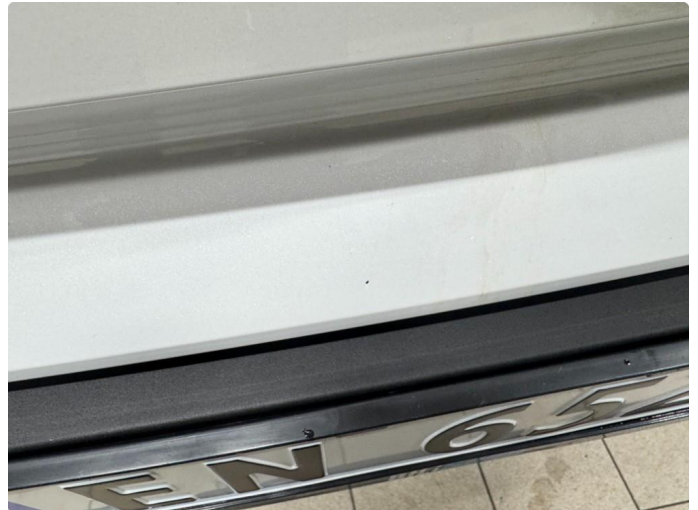
1.2 Normalt ihht alder og km

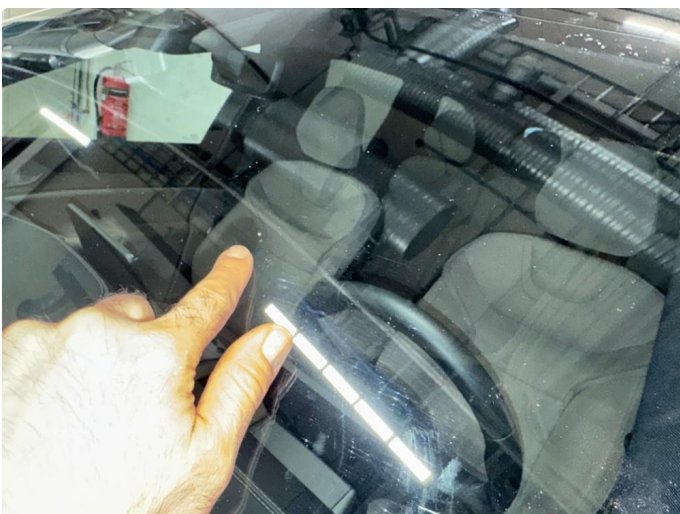
| Punkt | Beskrivelse | Plassering |
|---|---|---|
| 1.3 Frontvindu | Skiftet frontrute pga steinsprang | foran |

1.3 Skiftet frontrute pga steinsprang

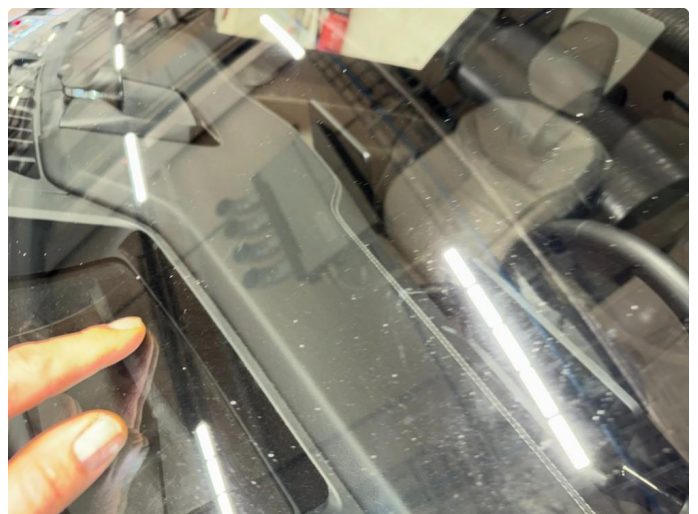
1.3 Skiftet frontrute pga steinsprang

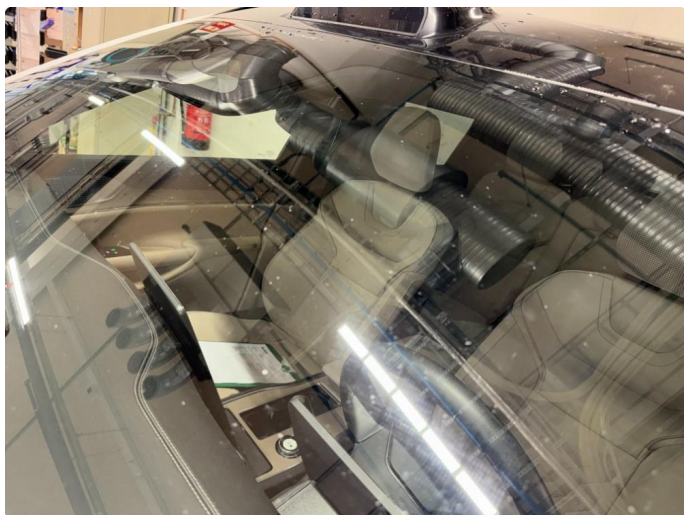
### 1.3 Skiftet frontrute pga steinsprang
