**PEUGEOT E-2008 FORHJULSDRIFT**
**TESTDATO: 23.03.2026**
**KODE: 1979509**

**EC41381**

NBF Tilstandsrapport er utarbeidet av Norges Bilbransjeforbund og Forbrukerrådet.

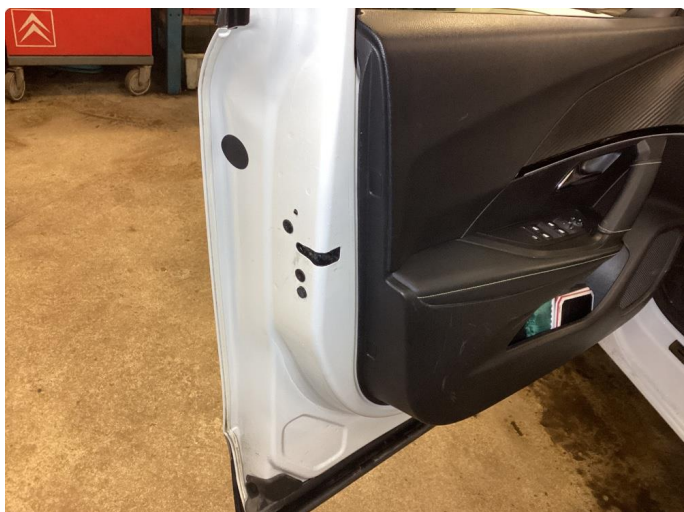
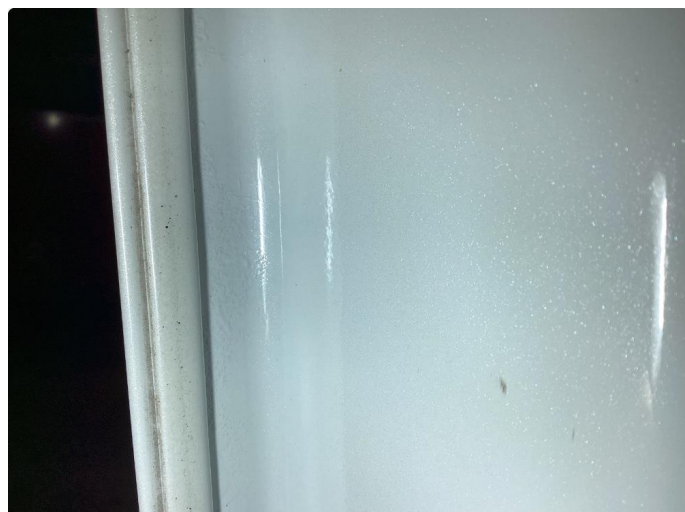
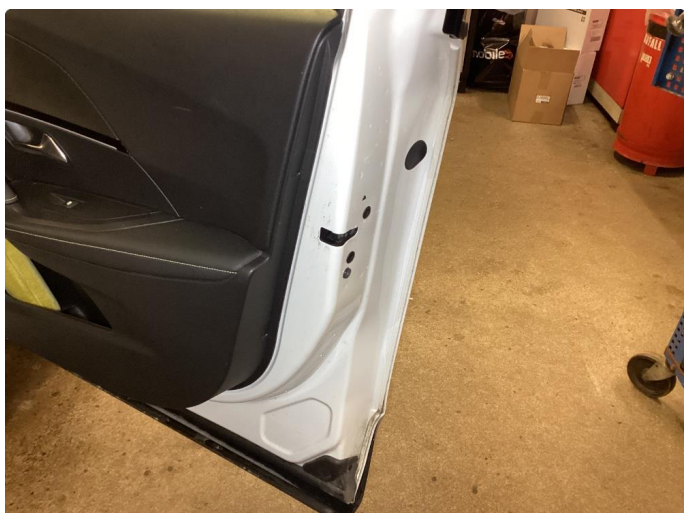
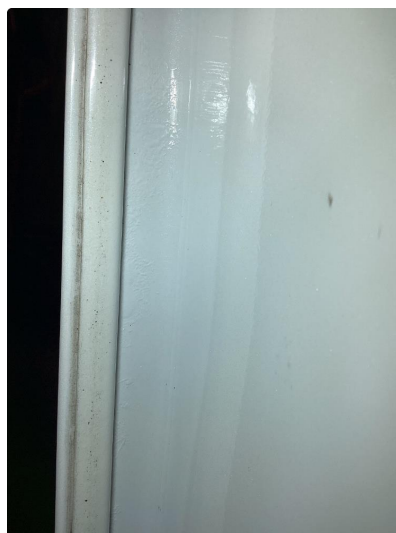
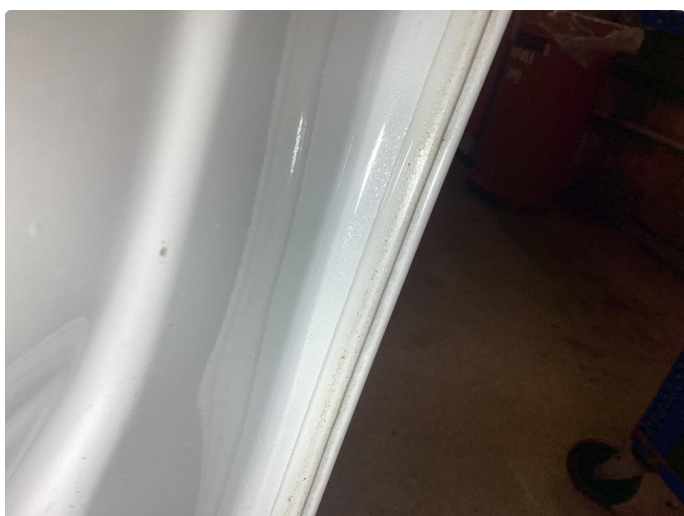
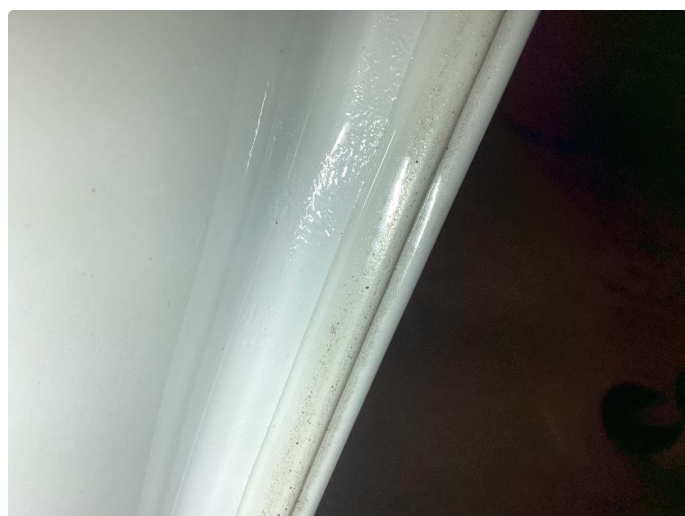
| Punkt | Beskrivelse | Plassering |
|---|---|---|
| 1.1 Dører | rust i fals | begge bak |

1.1 Rust i fals

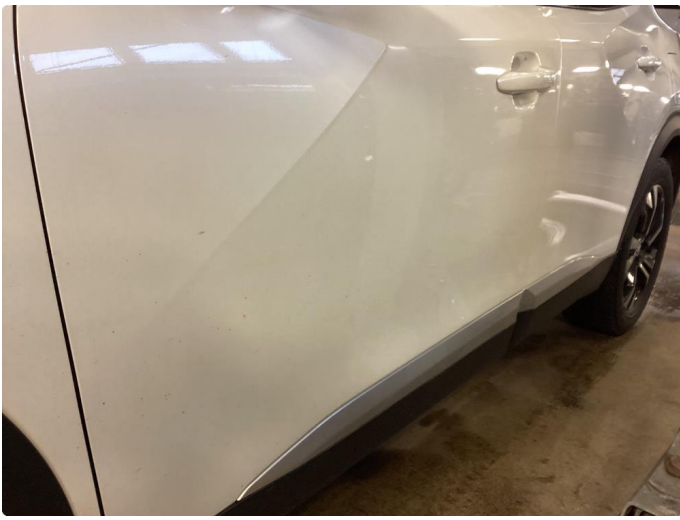
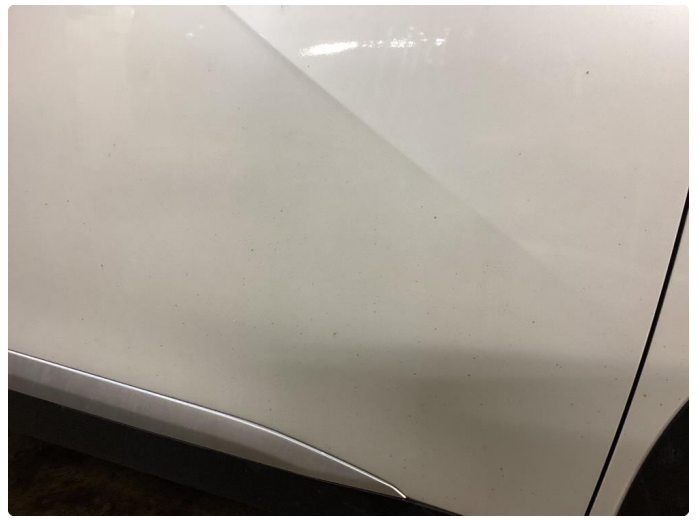
| Punkt | Beskrivelse | Plassering |
|---|---|---|
| 3.1 Øvrig utstyr/klargjøring | utvendig vask | |

3.1 Utvendig vask
