# NAF Bruktbiltest

**Testdato**  
04.03.2026

| Modell | EQE 350 4MATIC | Motoreffekt | 215 kW |
| Registreringsnr. | EF43473 | Drivstofftype | Elektrisk |

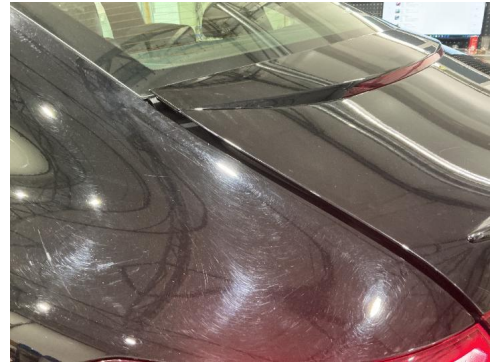
27. Bakluke

| Ref.Id | Repareres | Resultat | Beskrivelse |
|---|---|---|---|
| 86.16 | | Mangelfull oppretting/tilpasning | Bakluke |

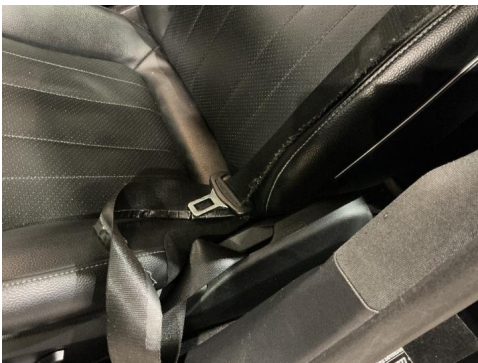
28. Bilbelte

| Ref.Id | Repareres | Resultat | Beskrivelse |
|---|---|---|---|
| 99.3 | Bilbelte | Slitt / skadet belte: | Venstre foran |

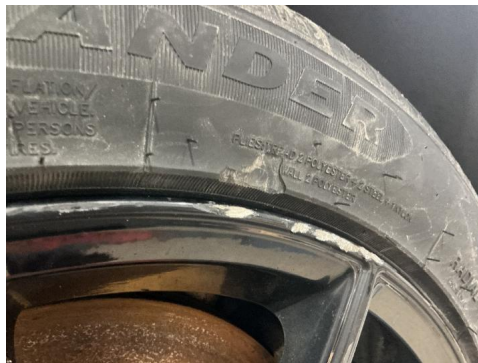
29. Dekk

| Ref.Id | Repareres | Resultat | Beskrivelse |
|---|---|---|---|
| 65.19 | Dekk | * Høyre bakhjul lekker luft | |

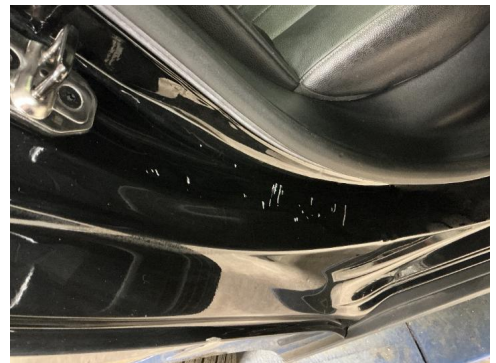
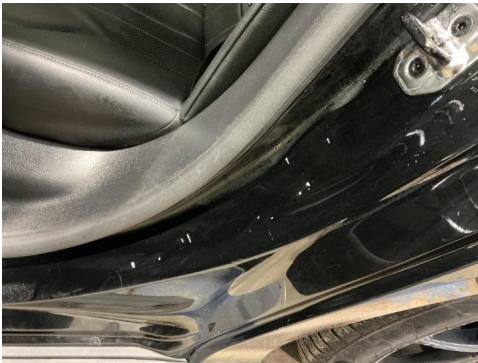
| Ref.Id | Repareres | Resultat | Beskrivelse |
|---|---|---|---|
| 97.1 | Døråpning | Sår eller skade: | Høyre bakdør, Venstre bakdør |

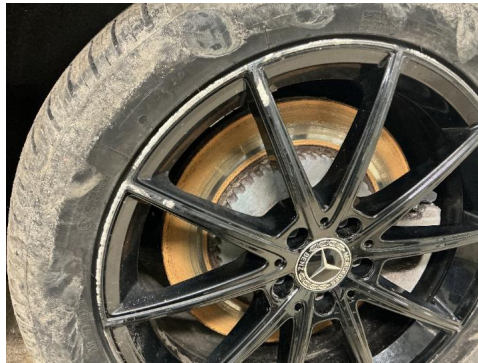
32. Felg

| Ref.Id | Repareres | Resultat | Beskrivelse |
|---|---|---|---|
| 66.8 | Felg | Vesentlig ripe / hakk: | 4 felger |

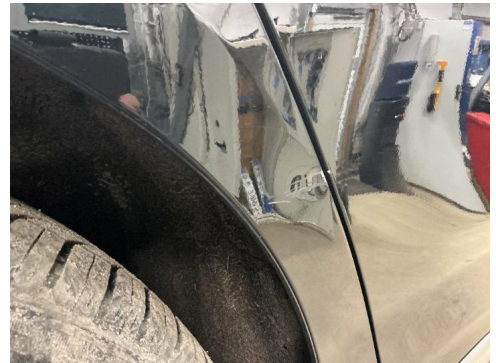
33. Høyre baksjerm

| Ref.Id | Repareres | Resultat | Beskrivelse |
|---|---|---|---|
| 86.5 | | Bulk (er): | Høyre bakskjerm, Panser |

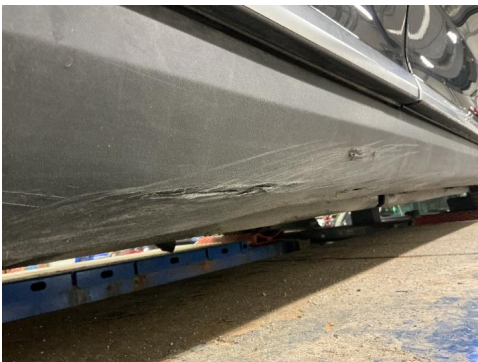
34. Høyre kanal

| Ref.Id | Repareres | Resultat | Beskrivelse |
|---|---|---|---|
| 86.1 | Lakk / karosseri utvendig | Skadet: | Venstre bakdør, Støtfanger bak, Høyre sidekanal |

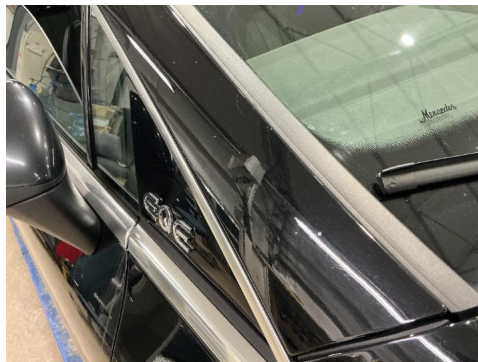
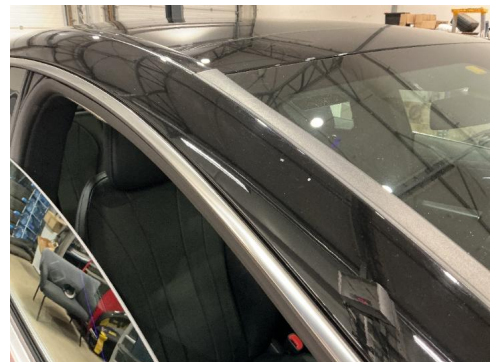
| Ref.Id | Repareres | Resultat | Beskrivelse |
|---|---|---|---|
| 86.14 | | Steinsprut/lakksår | Panser, Høyre A-stolpe |

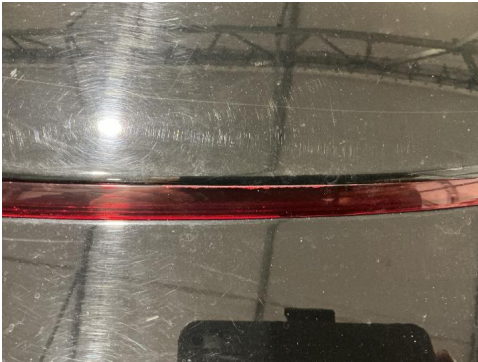
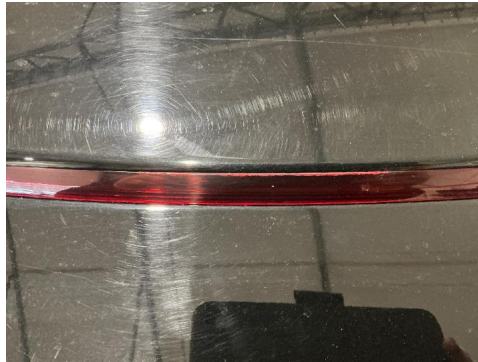
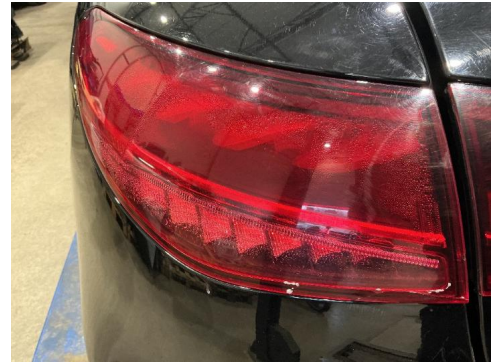
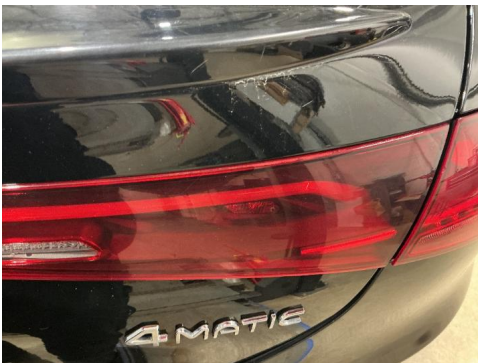
| Ref.Id | Repareres | Resultat | Beskrivelse |
|---|---|---|---|
| 17.6 | Lys | Kraketert lykteglass | |
| 17.14 | | Vann / kondens i lykt: | Venstre baklys |

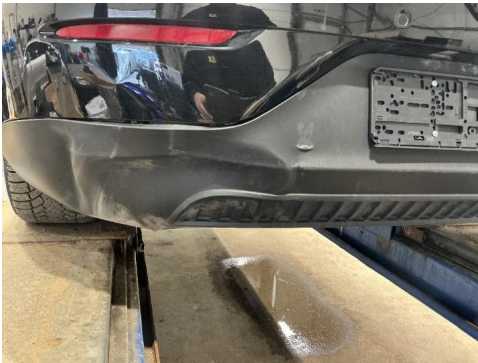
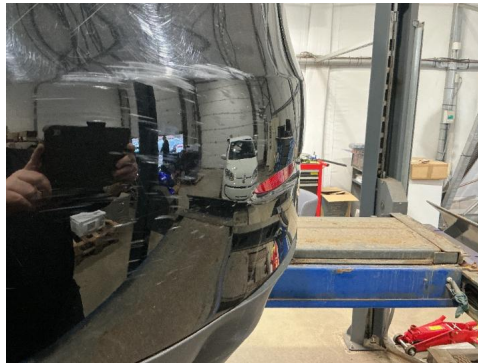
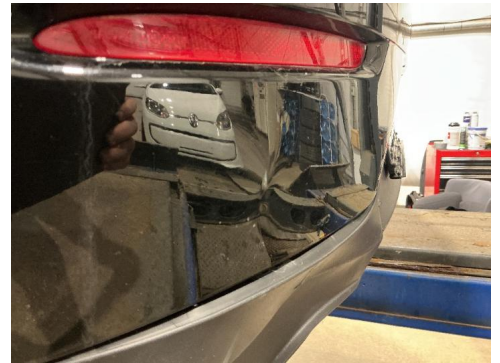
| Ref.Id | Repareres | Resultat | Beskrivelse |
|---|---|---|---|
| 86.2 | | Lakkriper: | Støtfanger foran, Venstre fordør, Venstre sidekanal, Støtfanger bak |

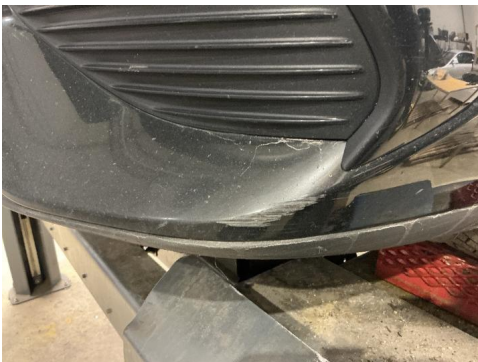
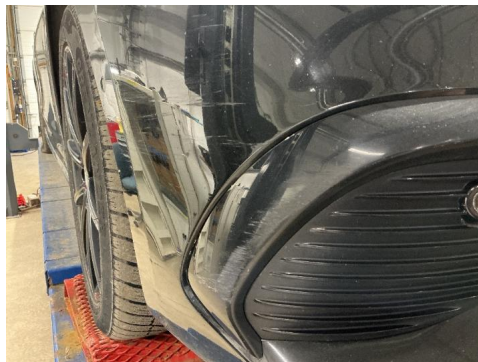
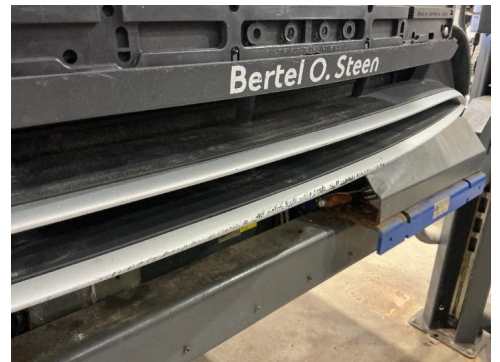
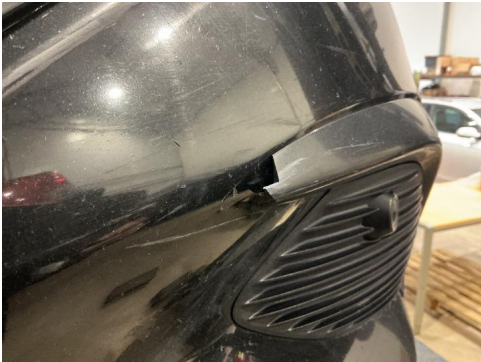
| Ref.Id | Repareres | Resultat | Beskrivelse |
|---|---|---|---|
| 86.4 | | Pyntelist løs, skadet eller mangler: | Støtfanger foran, Venstre fordør |

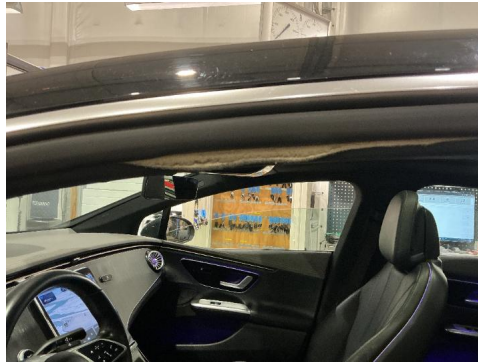
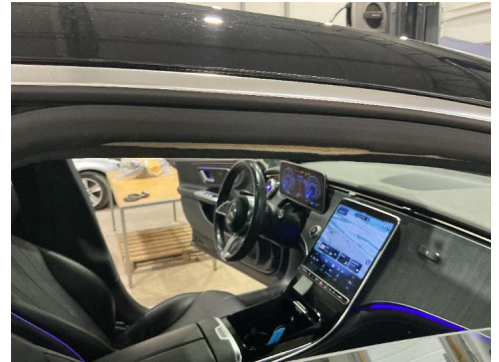
| Ref.Id | Repareres | Resultat | Beskrivelse |
|---|---|---|---|
| 93.1 | Taktrekk | Hull/rifter/flenger i taktrekk | Foran |

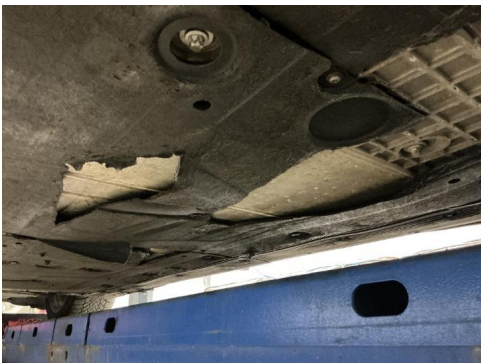
52. Underside

| Ref.Id | Repareres | Resultat | Beskrivelse |
|---|---|---|---|
| 88.2 | Underside | Skadet/løst plastdeksel: | Midten |
