VOLKSWAGEN ID.4 GTX 4X4

TESTDATO: 17.03.2026

EF22966

NBF Tilstandsrapport er utarbeidet av Norges Bilbransjeforbund og Forbrukerrådet.

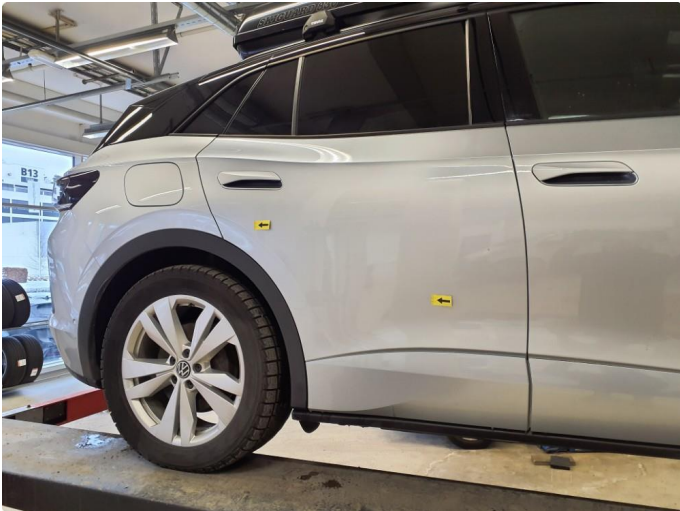
| Punkt | Beskrivelse | Plassering |
|---|---|---|
| 1.1 Dører | Bruksmerker h.bakdør | |

1.1 Bruksmerker h.bakdør

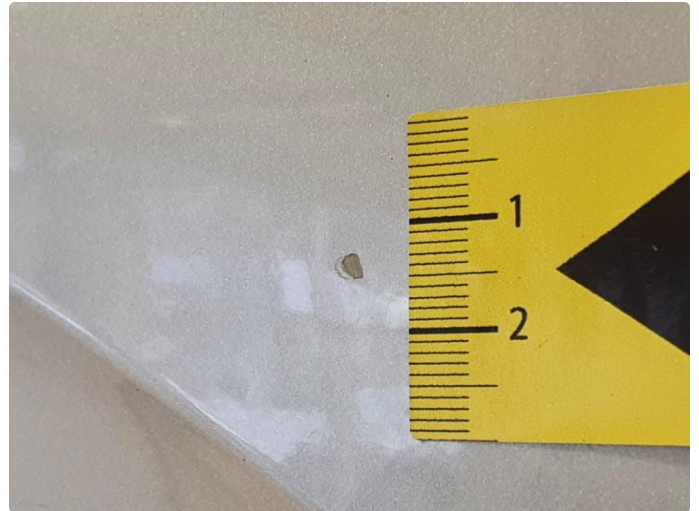
1.1 Bruksmerker h.bakdør

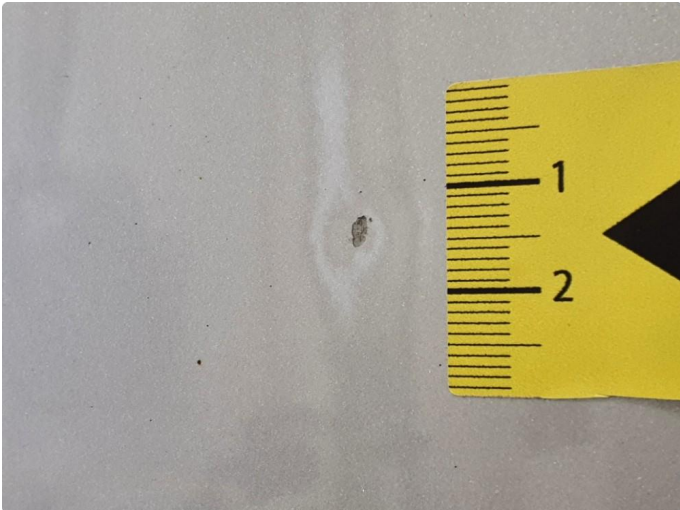
1.1 Bruksmerker h.bakdør

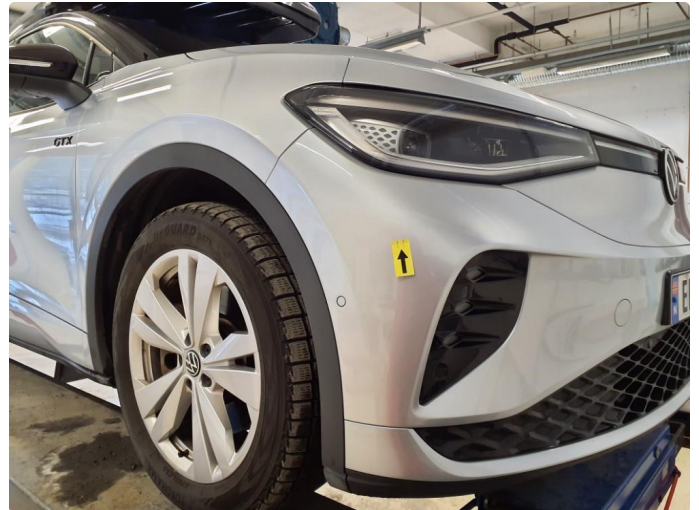
| Punkt | Beskrivelse | Plassering |
|---|---|---|
| 1.2 Støtfanger | Bruksmerker | |

1.2 Bruksmerker

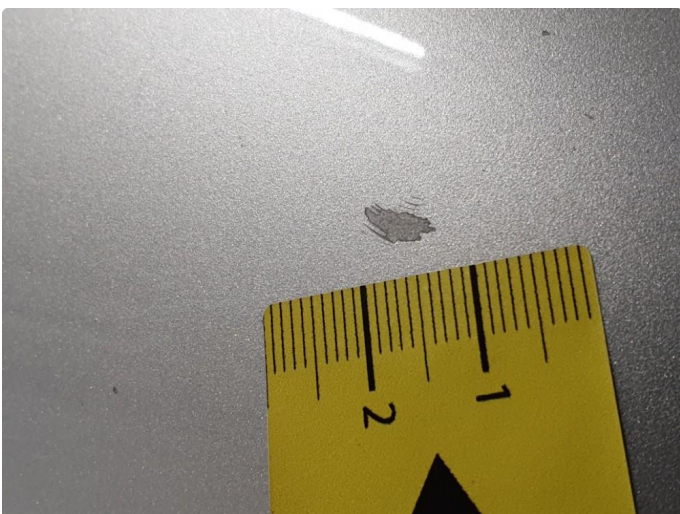
1.2 Bruksmerker

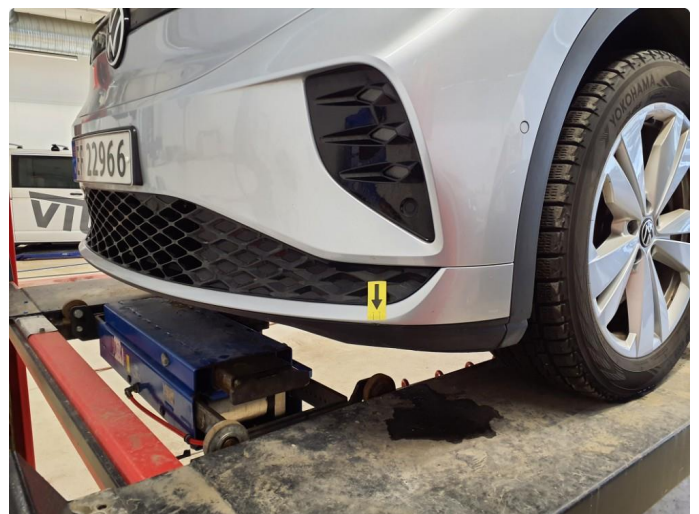
| Punkt | Beskrivelse | Plassering |
|---|---|---|
| 1.3 Støtfanger | Bruksmerker | |

1.3 Bruksmerker

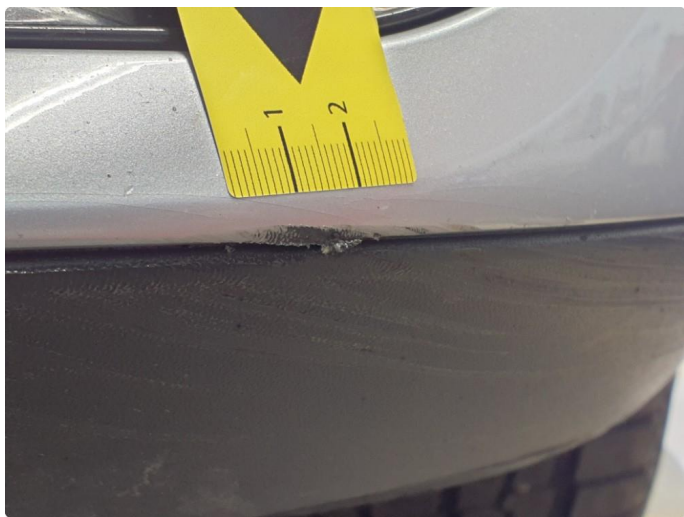
### 1.3 Bruksmerker
