XA20058 - 2021 Mitsubishi Offroad

Km.stand	68 647	Bruktimportert	Nei	Reg.reim skiftet, dato	Har ikke
Ant. nøkler	2	Antirustgaranti	Ja	Reg.reim skiftet, km	0
Drivstoff		Heftelser	Nei	Siste service, dato	25.02.2026
Farge	Grå	Koll.puter utkoblet	Nei	Siste service, km	67 982
Egenvekt	1890	Medfølger sommerdekk	Nei	PKK utført	05.01.2025
Effekt	135	Medfølger vinterdekk	Ja	Servicehefte/servicer fulgt	Ja
Chassisnr.	JMBXDGG3WLZ040961	Tilhengerfeste	Nei	Vognmappe m/instruksjonsbok	Ja
Første reg.	10.02.2021	Er prøvekjørt	Nei	Utskrift dato	01.04.2026

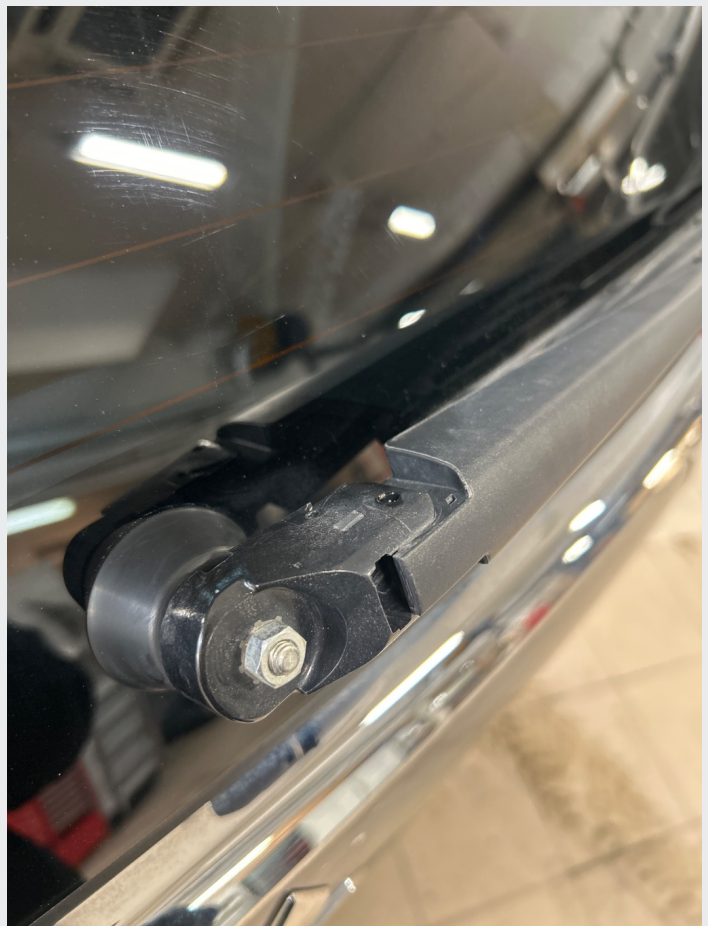
2.16 Deksel over festemutter til bakrutevisker mangler

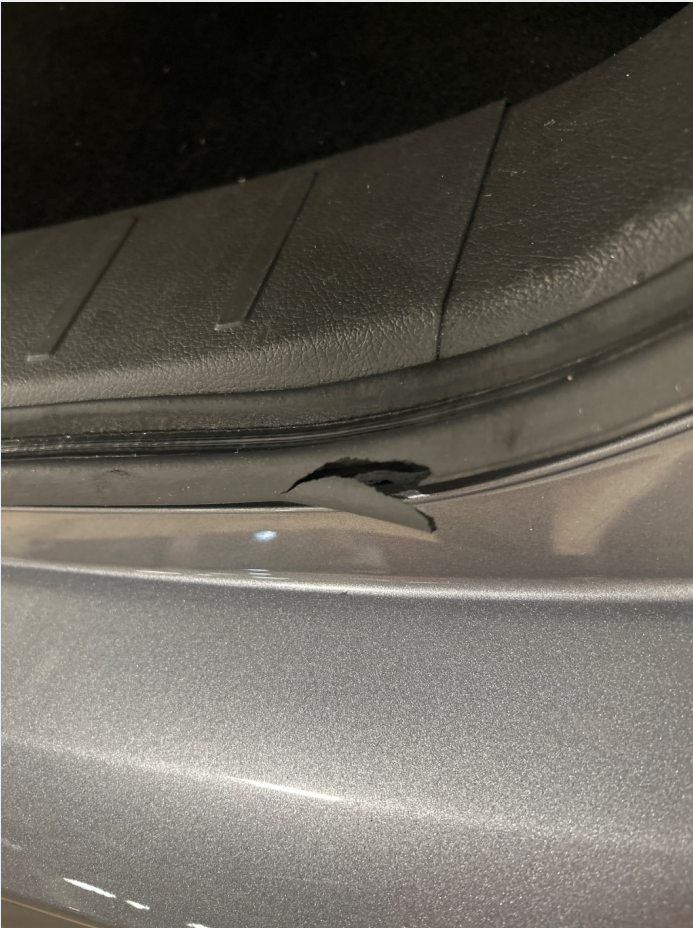
2.5 En revnet bit på pakning mot bakluke

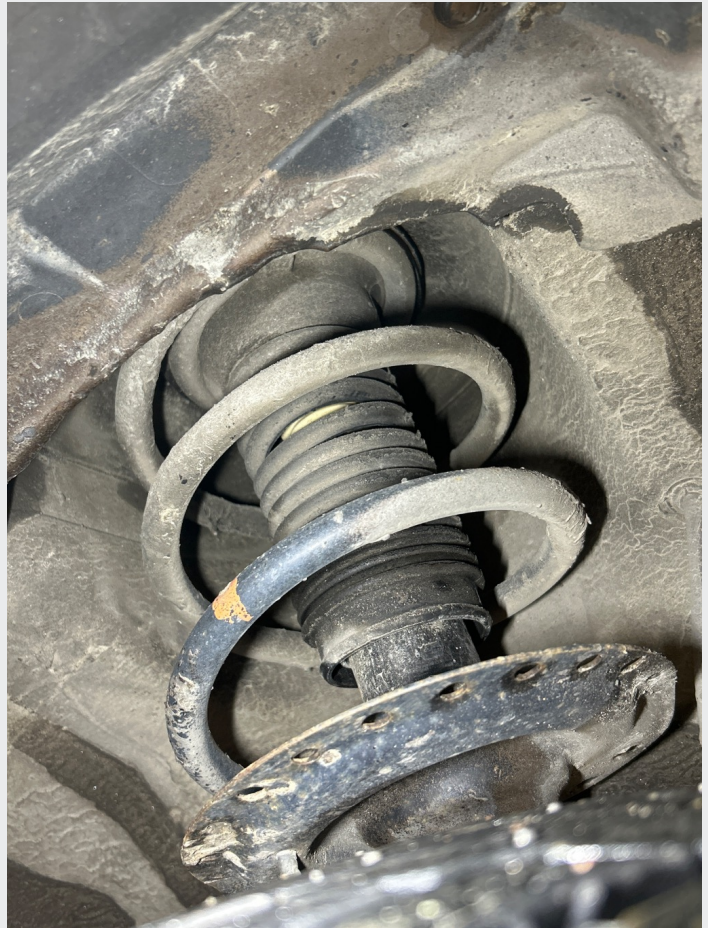
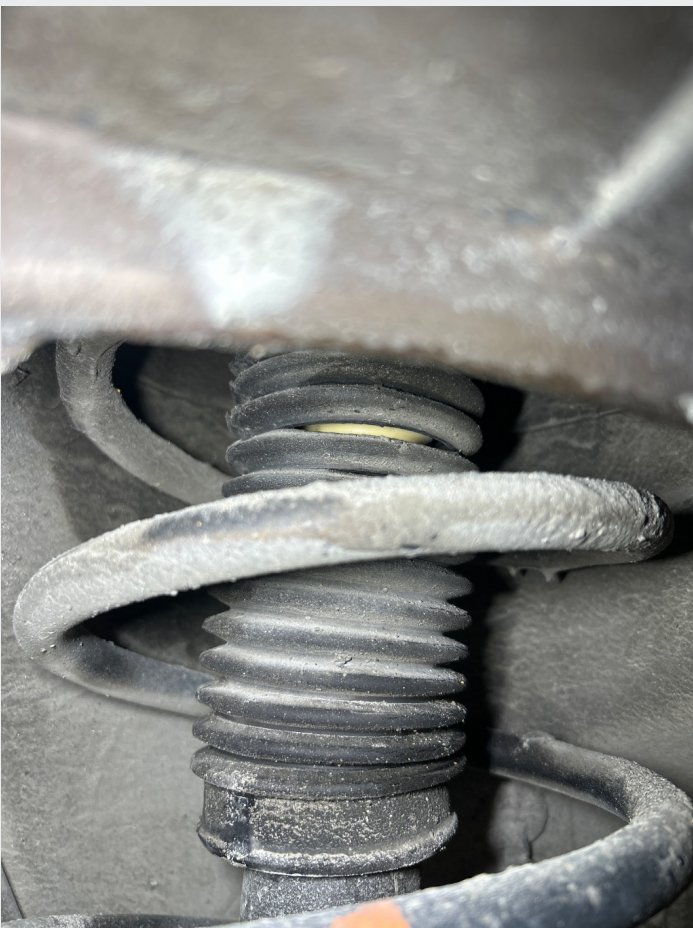
8.6 Revnet mansjett på støtdempere foran
