# NAF Bruktbiltest

**Testdato**  
06.03.2026

| Modell | EQE 350 4MATIC | Motoreffekt | 215 kW |
| Registreringsnr. | EF69878 | Drivstofftype | Elektrisk |

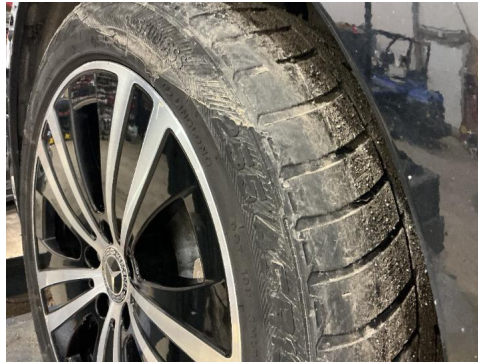
26. Dekk

| Ref.Id | Repareres | Resultat | Beskrivelse |
|---|---|---|---|
| 65.7 | Dekk | Dekk er skjevslitt: | Venstre foran |
| 65.19 | | * Høyre bakhjul lekker luft. | |

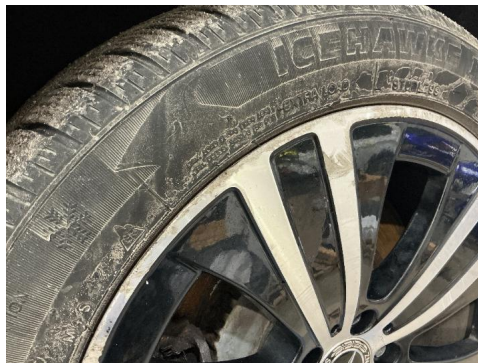
R 29. Felg

| Ref.Id | Repareres | Resultat | Beskrivelse |
|---|---|---|---|
| 66.8 | Felg | Vesentlig ripe / hakk: | 4 felger |

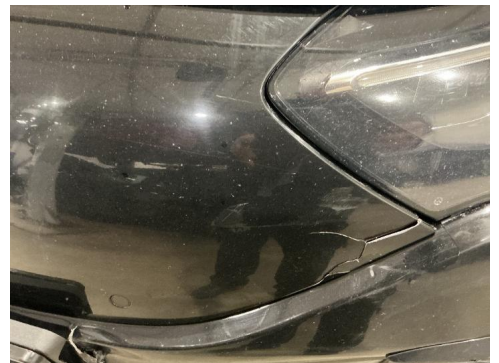
R 30. Grill

| Ref.Id | Repareres | Resultat | Beskrivelse |
|---|---|---|---|
| 86.1 | Lakk / karosseri utvendig | Skadet: | Støtfanger foran |

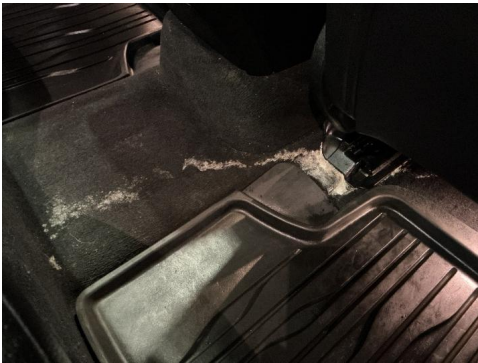
31. Gulvmatter/-teppe

| Ref.Id | Repareres | Resultat | Beskrivelse |
|---|---|---|---|
| 100.4 | Gulvmatter/-teppe | Skittent/misfarget gulvteppe: | Høyre bak |

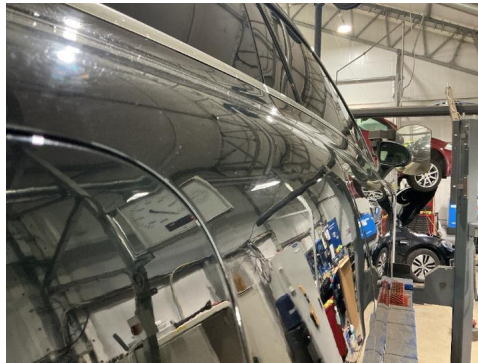
R 32. Høyre baksjerm

| Ref.Id | Repareres | Resultat | Beskrivelse |
|---|---|---|---|
| 86.15 | | Lakkslipp/flassing | Høyre baks skjerm |

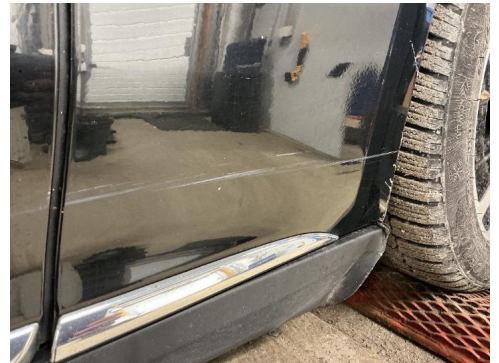
R 33. Høyre forskjerm

| Ref.Id | Repareres | Resultat | Beskrivelse |
|---|---|---|---|
| 86.2 | | Lakkriper: | Høyre forskjerm, Høyre fordør, Støtfanger bak, Støtfanger foran |

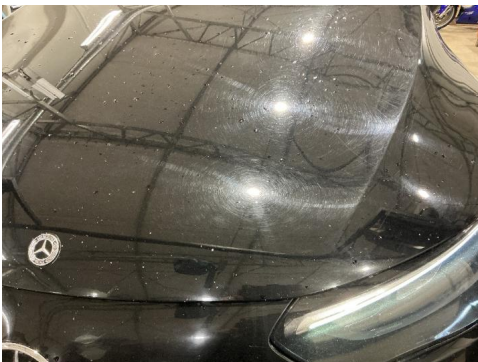
34. Panser

| Ref.Id | Repareres | Resultat | Beskrivelse |
|---|---|---|---|
| 86.14 | | Steinsprut/lakksår | Panser |

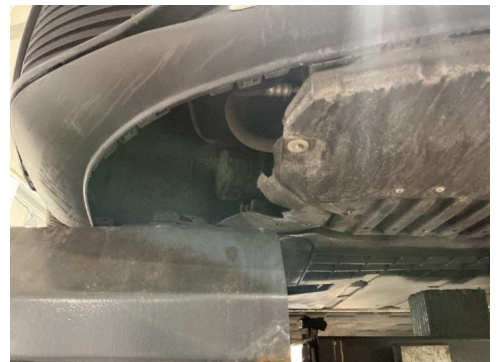
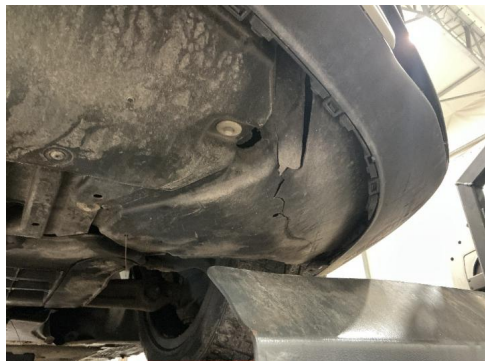
R 36. Underside

| Ref.Id | Repareres | Resultat | Beskrivelse |
|---|---|---|---|
| 88.2 | Underside | Skadet/løst plastdeksel: | Foran |

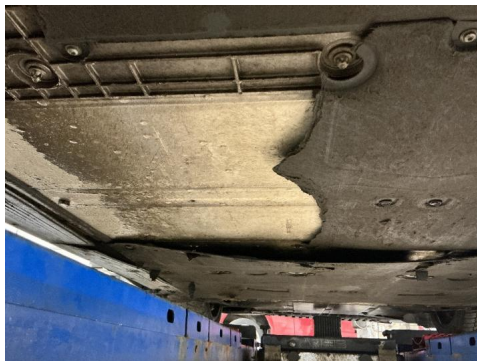
**R** 38. Utv. tilstand fremdriftsbatteri elbil/  
hybrid

| Ref.Id | Repareres | Resultat | Beskrivelse |
|---|---|---|---|
| 64.3 | Utv. tilstand fremdriftsbatteri elbil/hybrid | Skadet batterideksel: | |
