# NAF Bruktbiltest

**Testdato**  
19.03.2026

| Bilmerke | Nissan | Motorstørrelse | 0 cm <sup>3</sup> |
| Modell | e-NV200 | Motoreffekt | 80 kW |

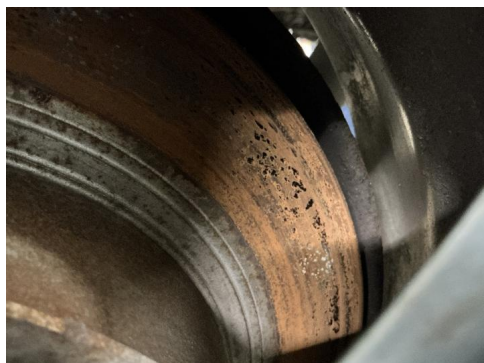
25. Bremseskive/klosser utvendig

| Ref.Id | Opplysning | Resultat | Beskrivelse |
|---|---|---|---|
| 73.19 | Bremsekive/klosser utvendig | Rust på bremsekive: | Venstre bak, Høyre bak |

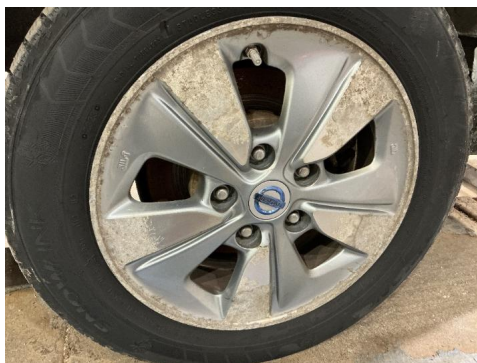
O 26. Felg.

| Ref.Id | Repareres | Resultat | Beskrivelse |
|---|---|---|---|
| 76.6 | | Vesentlig oksidering/rust | Venstre foran, Venstre bak, Høyre bak |

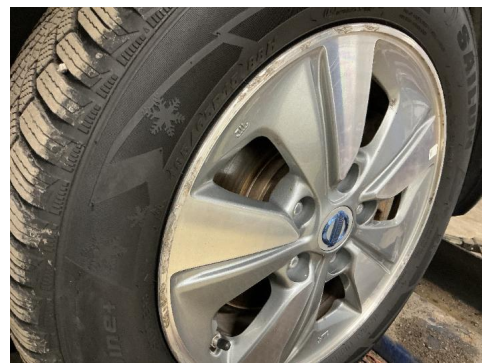
R 27. Felg.

| Ref.Id | Repareres | Resultat | Beskrivelse |
|---|---|---|---|
| 76.3 | Felg. | Vesentlig riper / hakk: | Venstre foran, Høyre foran |
