# NAF Bruktbiltest

**Testdato**  
10.03.2026

| Modell | Kona | Motoreffekt | 150 kW |
| Registreringsnr. | EB11948 | Drivstofftype | Elektrisk |

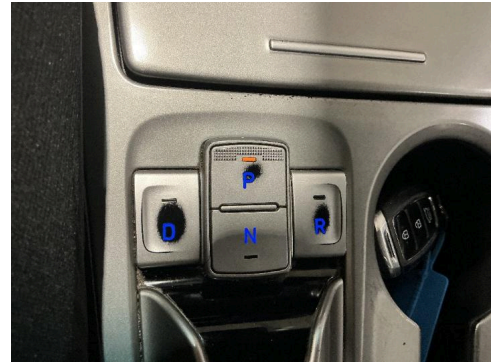
27. Dashbord / midtkonsoll

| Ref.Id | Opplysning | Resultat | Beskrivelse |
|---|---|---|---|
| 91.5 | Dashbord / midtkonsoll | * Slitte knapper | |

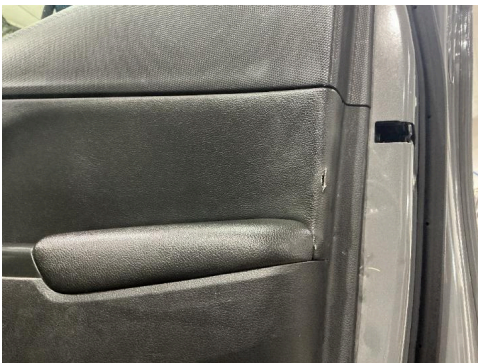
28. Dørtrekk

| Ref.Id | Opplysning | Resultat | Beskrivelse |
|---|---|---|---|
| 96.4 | Dørtrekk | Liten skade i dørtrekk: | Venstre fordør |

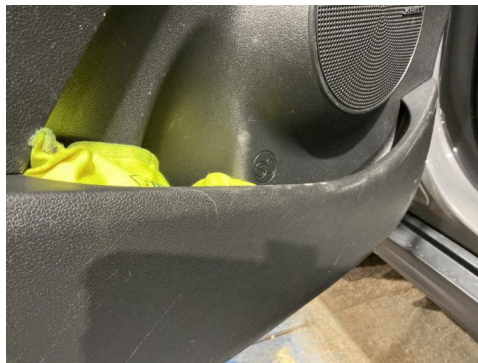
R 29. Dørtrekk

| Ref.Id | Repareres | Resultat | Beskrivelse |
|---|---|---|---|
| 96.1 | Dørtrekk | Hull/rift/flenge i dørtrekk: | Høyre fordør |

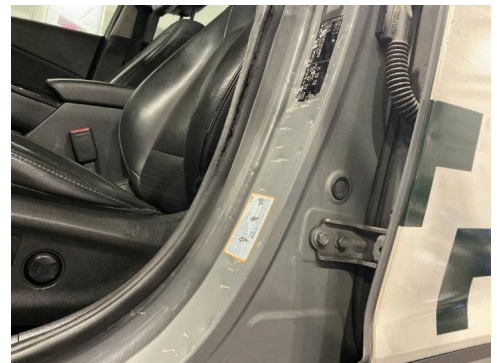
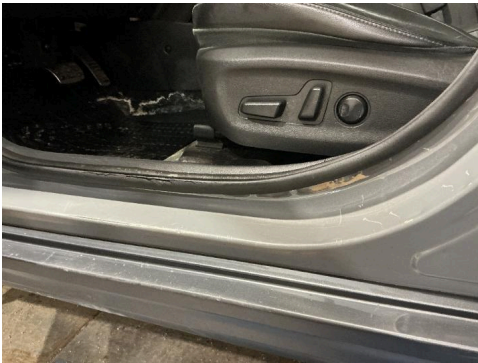
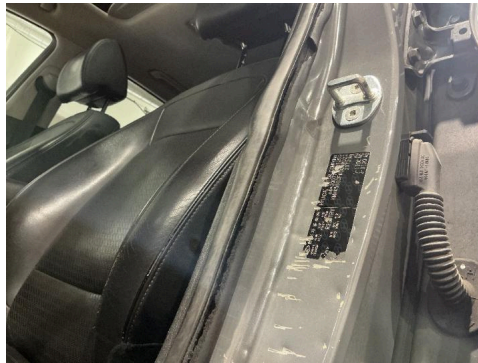
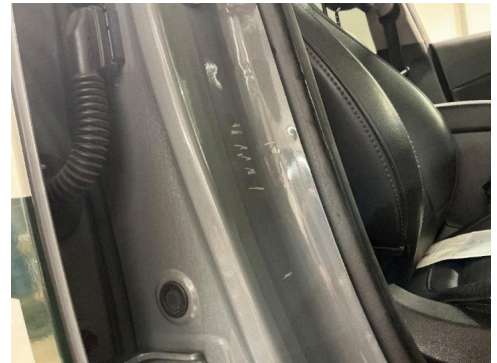
| Ref.Id | Repareres | Resultat | Beskrivelse |
|---|---|---|---|
| 97.1 | Døråpning | Sår eller skade: | Venstre fordør |
| 97.4 | | * Skadet gummilist venstre foran | |

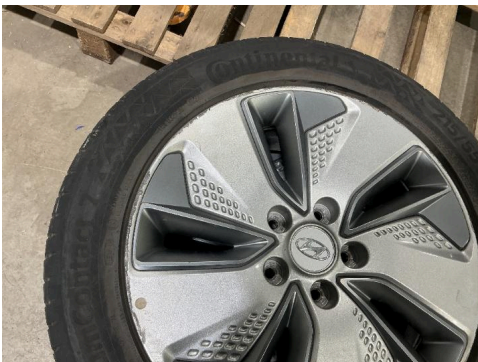
34. Ekstra hjulsett

| Ref.Id | Repareres | Resultat | Beskrivelse |
|---|---|---|---|
| 67.23 | Ekstra hjulsett | Vesentlig ripe(r) inn til grunnmaterialet på felg: | 4 felger |

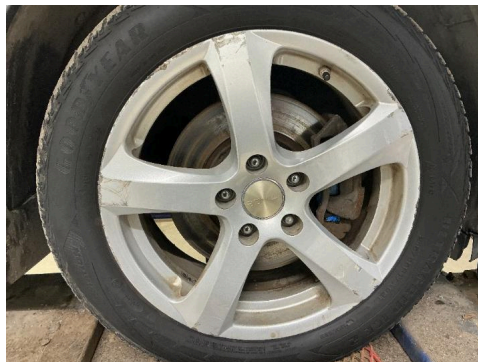
R 35. Felg

| Ref.Id | Repareres | Resultat | Beskrivelse |
|---|---|---|---|
| 66.8 | Felg | Vesentlig ripe / hakk: | 4 felger |

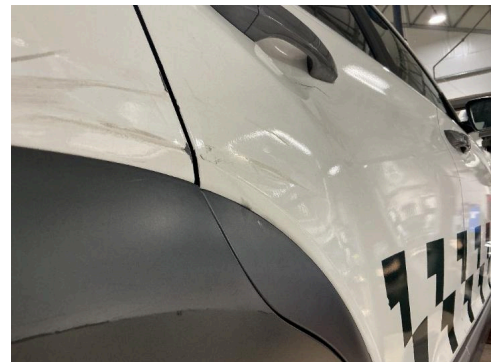
R 36. Høyre bakdør

| Ref.Id | Repareres | Resultat | Beskrivelse |
|---|---|---|---|
| 86.5 | | Bulk (er): | Høyre forskjerm, Venstre bakdør, Høyre bakdør, Venstre fordør, Høyre baksjerm |

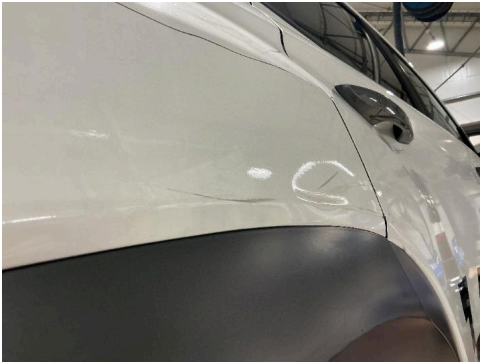
37. Høyre bakskjerm

| Ref.Id | Repareres | Resultat | Beskrivelse |
|---|---|---|---|
| 86.2 | Lakk / karosseri utvendig | Lakkriper: | Støtfanger foran, Høyre baksjerm |
