# NAF Bruktbiltest

**Testdato**  
20.03.2026

| Bilmerke | KIA | Motorstørrelse | - cm <sup>3</sup> |
| Registreringsnr. | EK21446 | Drivstofftype | Elektrisk |

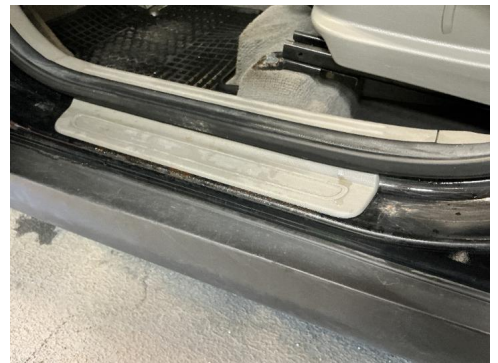
| Ref.Id | Repareres | Resultat | Beskrivelse |
|---|---|---|---|
| 50.2 | Døråpning. | Sår eller skade: | Venstre fordør |
| 50.4 | | Rust: | Venstre fordør |

42. Døråpning.

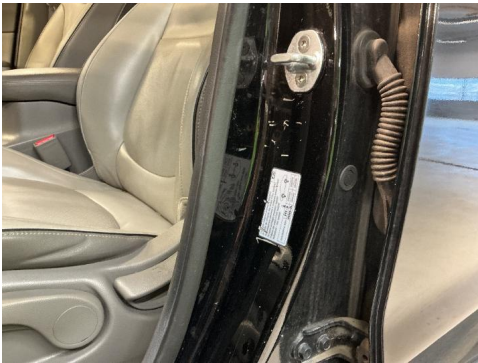
43. Døråpning.

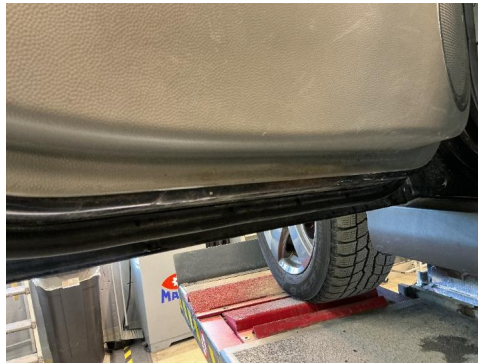
| Ref.Id | Repareres | Resultat | Beskrivelse |
|---|---|---|---|
| 62.3 | Lakk / karosseri utvendig. | Steinsprut/lakksår | Venstre bakdør |
| 62.6 | | Lakkblærer | Venstre bakskjerm, Høyre bakskjerm |
| 62.8 | | Bulk (er): | Høyre bakdør, Venstre bakdør |
| 62.9 | | Rust / korrosjon i innvendig kant: | Venstre fordør |

R 44. Lakk / karosseri utvendig.
