HYUNDAI IONIQ 5 BAKHJULSDRIFT

TESTDATO: 23.03.2026

ED42891

NBF Tilstandsrapport er utarbeidet av Norges Bilbransjeforbund og Forbrukerrådet.

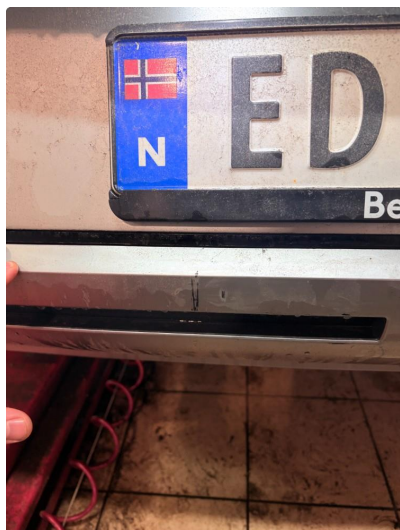
| Punkt | Beskrivelse | Plassering |
|---|---|---|
| 1.1 Støtfanger | ripe(r) | |

1.1 Ripe(r)

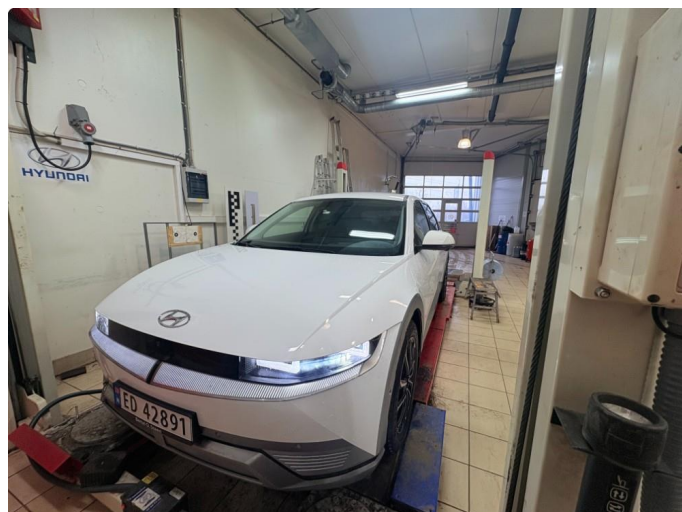
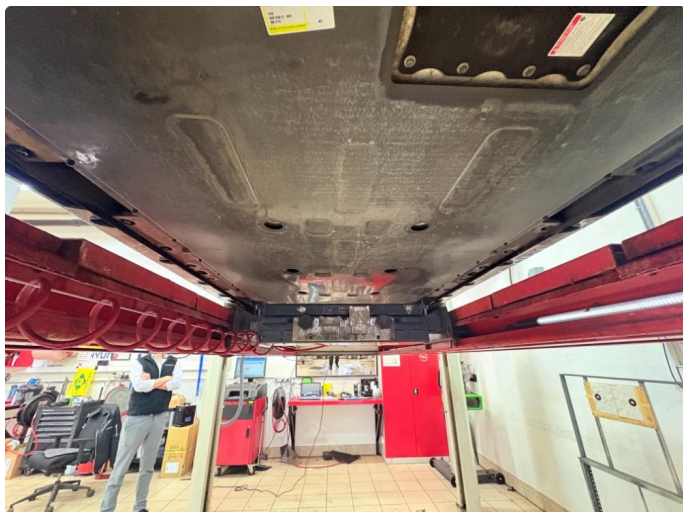
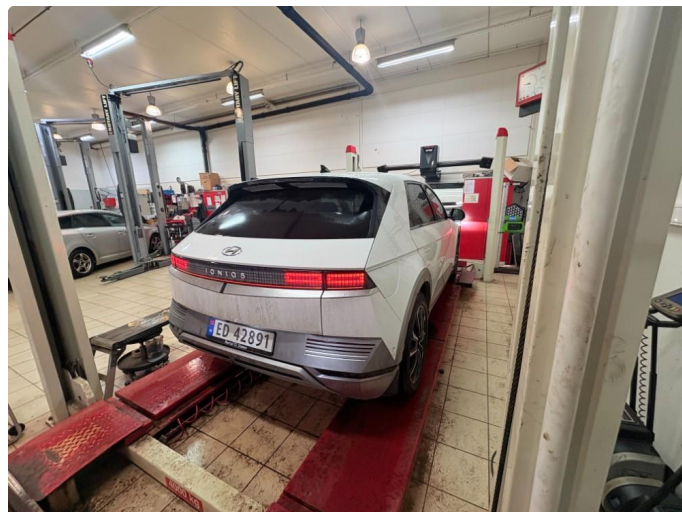
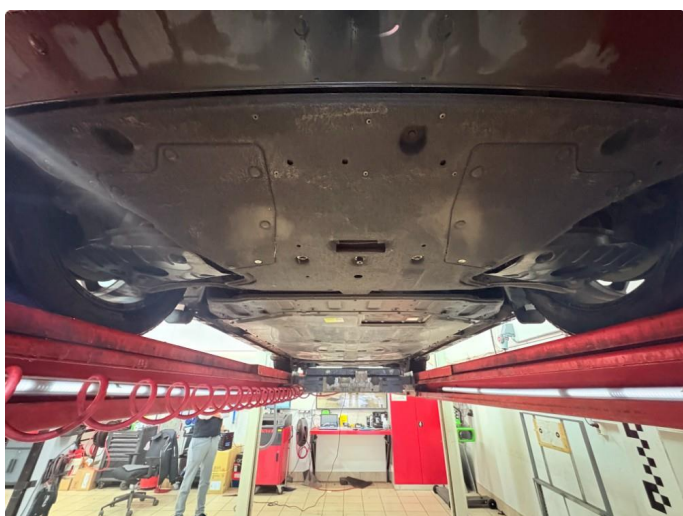
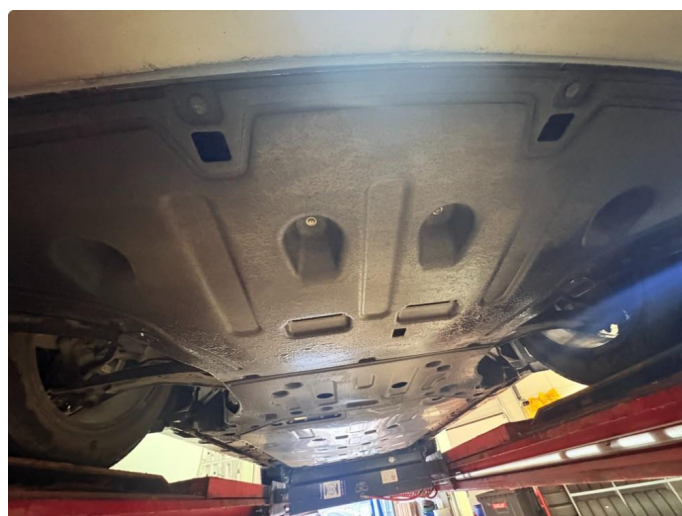
2.1 Øvrig opplysninger
