VOLKSWAGEN ID.4 GTX 4X4

TESTDATO: 16.03.2026

CHASSISNR: WVGZZZE2ZPE028799

NBF Tilstandsrapport er utarbeidet av Norges Bilbransjeforbund og Forbrukerrådet.

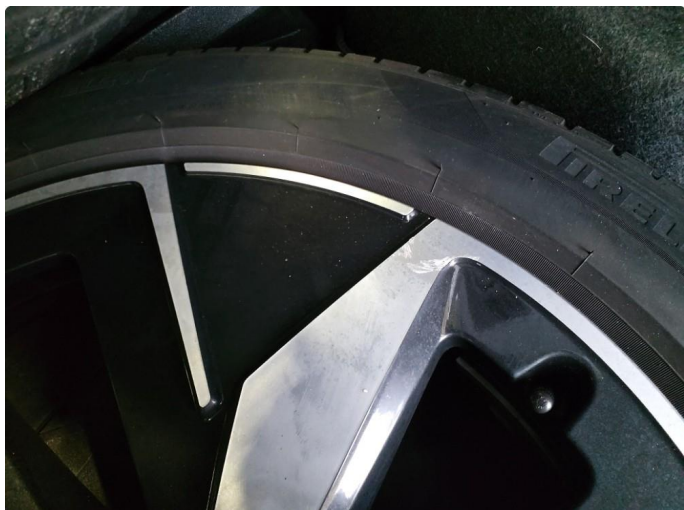
| Punkt | | Beskrivelse | Plassering |
|---|---|---|---|
| 1.1 | Dekk/Felger | kantkjørt felg Diamond Cut | |

1.1 Kantkjørt felg Diamond Cut

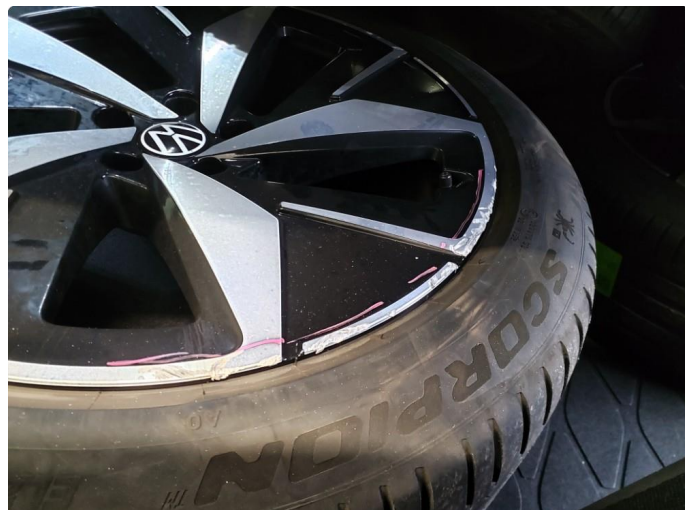
1.1 Kantkjørt felg Diamond Cut

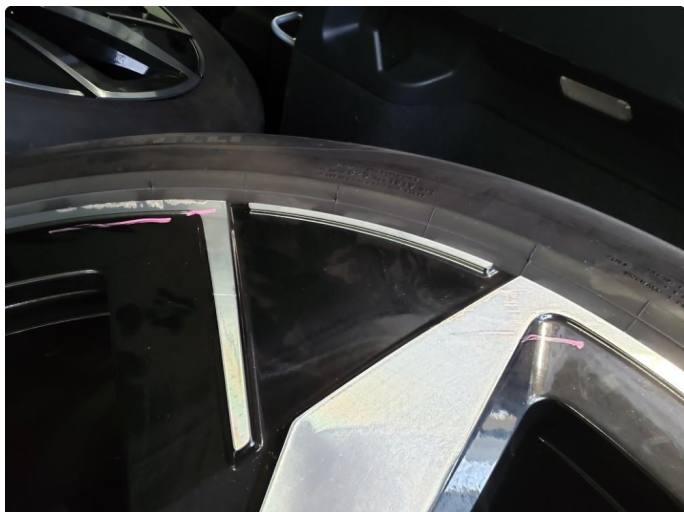
1.1 Kantkjørt felg Diamond Cut

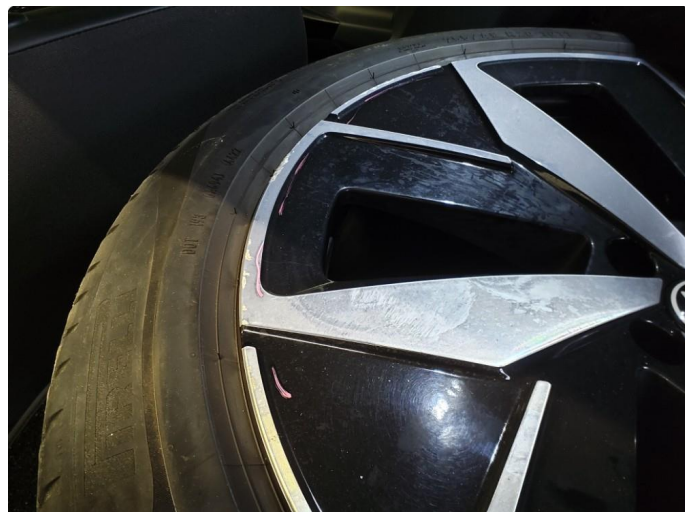
1.1 Kantkjørt felg Diamond Cut
