SKODA ENYAQ BAKHJULSDRIFT

TESTDATO: 25.03.2026

CHASSISNR: TMBJC7NY9NF014440

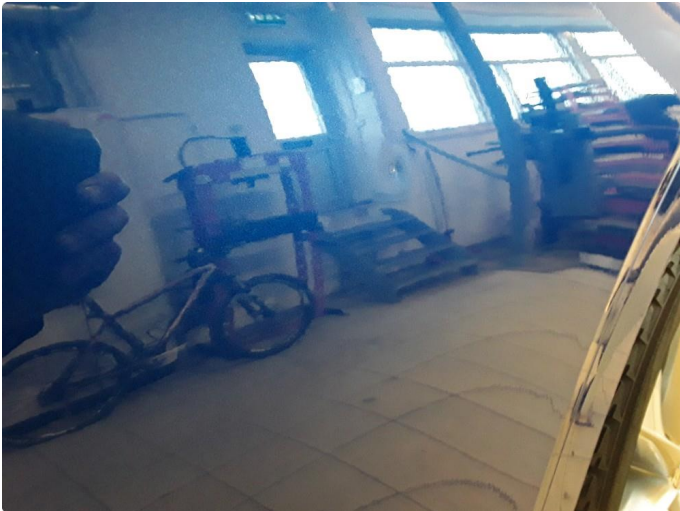
| Punkt | Beskrivelse | Plassering |
|---|---|---|
| 1.2 Dører | Liten bulk. Blir forsøkt med bulkfix. | venstre bak |

1.2 Liten bulk. Blir forsøkt med bulkfix.

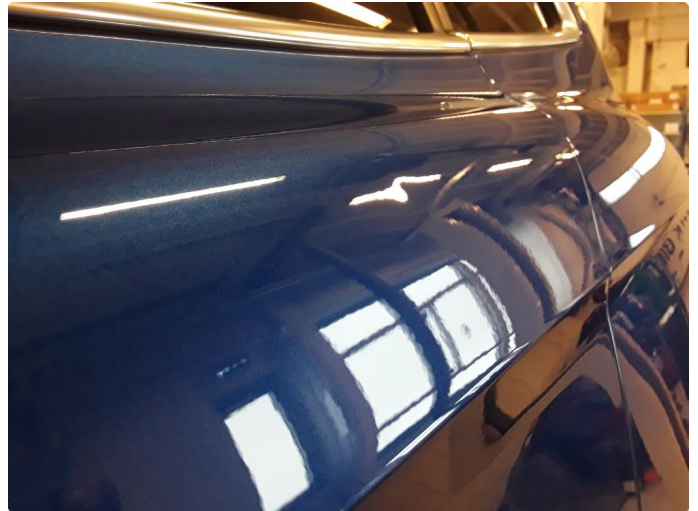
1.2 Liten bulk. Blir forsøkt med bulkfix.

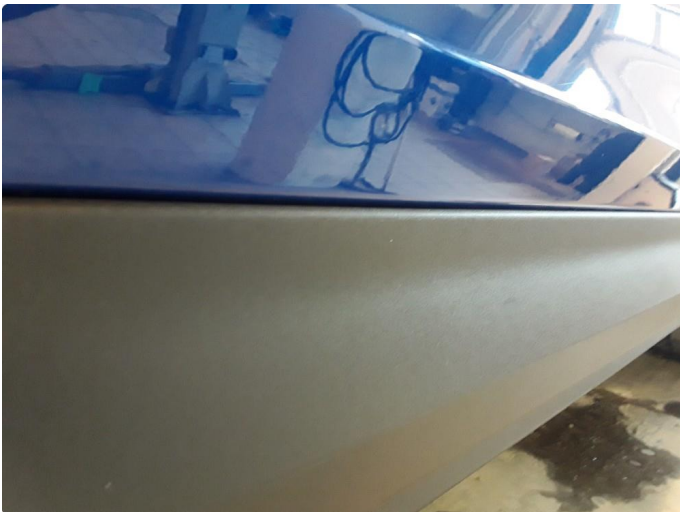
| Punkt | Beskrivelse | Plassering |
|---|---|---|
| 1.3 Dører | Liten bulk. Blir forsøkt med bulkfix. | høyre foran |

1.3 Liten bulk. Blir forsøkt med bulkfix.

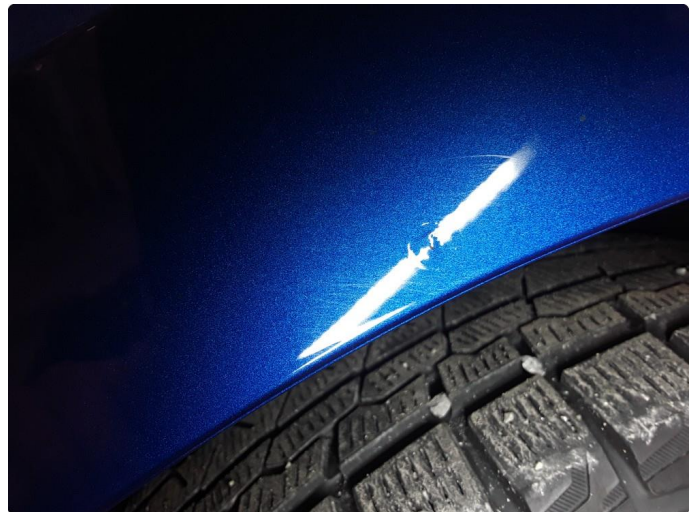
| Punkt | Beskrivelse | Plassering |
|---|---|---|
| 1.4 Skjermer | Liten steinsprut med korrosjon. | høyre bak |

1.4 Liten steinsprut med korrosjon.

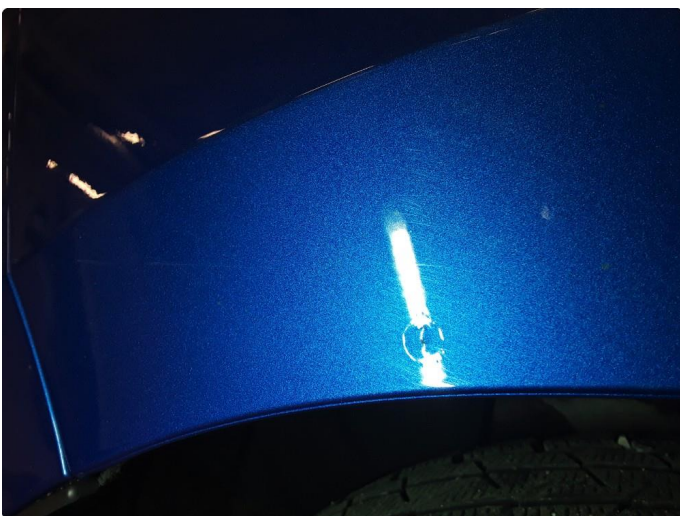
1.4 Liten steinsprut med korrosjon.
