MAZDA MX-30 FORHJULSDRIFT

TESTDATO: 25.03.2026

CHASSISNR: JMZDR1WBJ00105215

NBF Tilstandsrapport er utarbeidet av Norges Bilbransjeforbund og Forbrukerrådet.

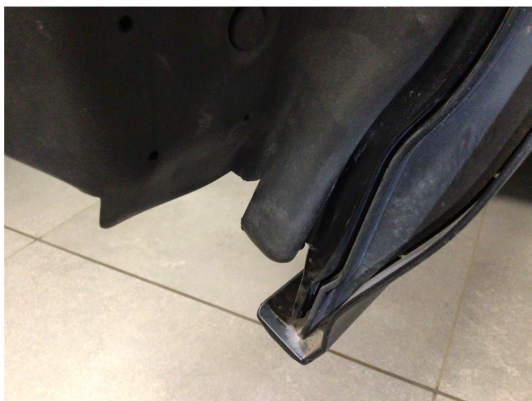
| Punkt | Beskrivelse | Plassering |
|---|---|---|
| 1.1 Dører | Minimalt med korrosjon i nedre kant av begge bakdører er utbedret med pensellakk | |

1.1 Minimalt med korrosjon i nedre kant av begge bakhjører er utbedret med pensellakk

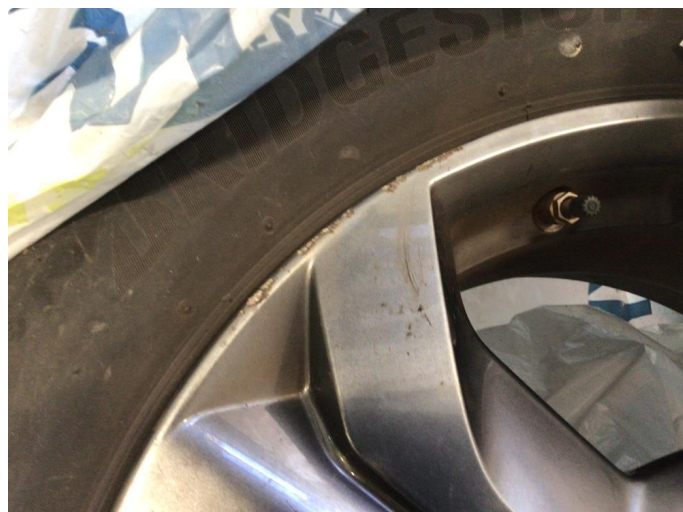
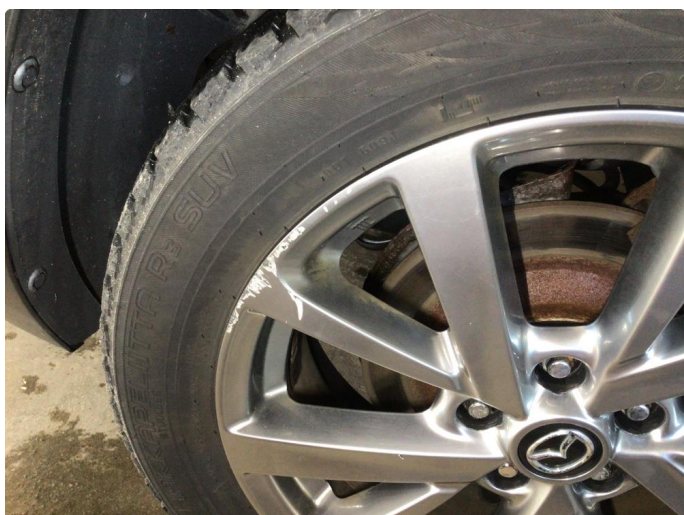
| Punkt | Beskrivelse | Plassering |
|---|---|---|
| 1.2 Dekk/Felger | Kantkjørt en vinterfelg og en sommerfelg | |

1.2 Kantkjørt en vinterfelg og en sommerfelg

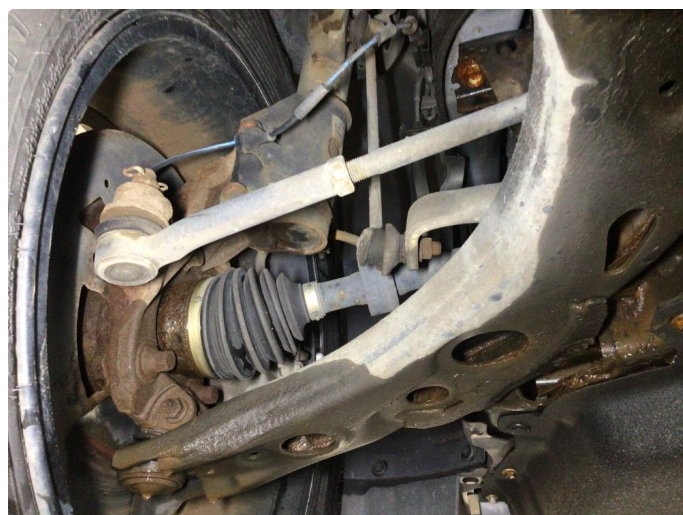
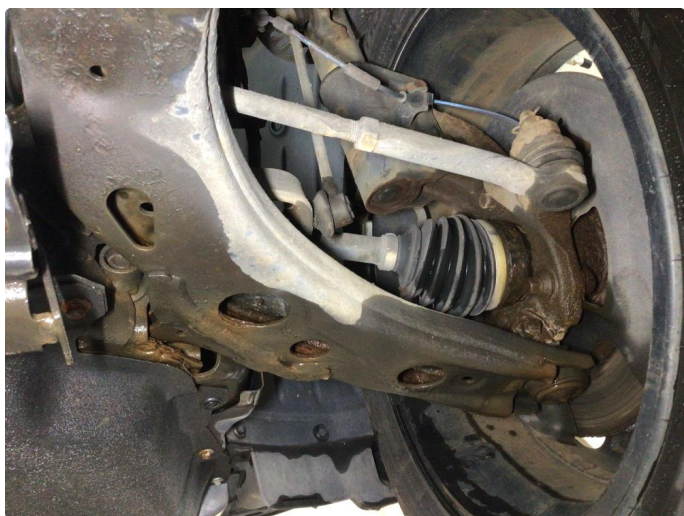
| Punkt | Beskrivelse | Plassering |
|---|---|---|
| 2.1 Forstilling | Overflaterust i forstilling, ingen tiltak kreves | |

2.1 Overflaterust i forstilling, ingen tiltak kreves
