SKODA ENYAQ 4X4

TESTDATO: 25.03.2026

CHASSISNR: TMBLH9NY3SF008490

NBF Tilstandsrapport er utarbeidet av Norges Bilbransjeforbund og Forbrukerrådet.

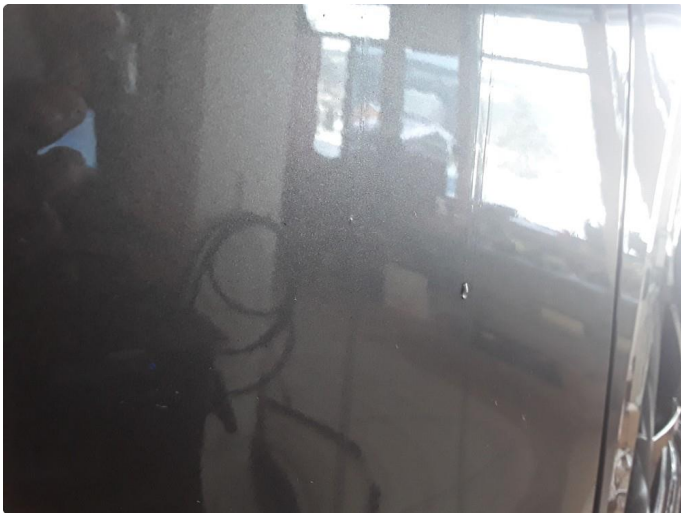
| Punkt | | Beskrivelse | Plassering |
|---|---|---|---|
| 1.2 | Dører | Liten steinsprut med korrosjon høyre fordør. | |

1.2 Liten steinsprut med korrosjon høyre fordrør.

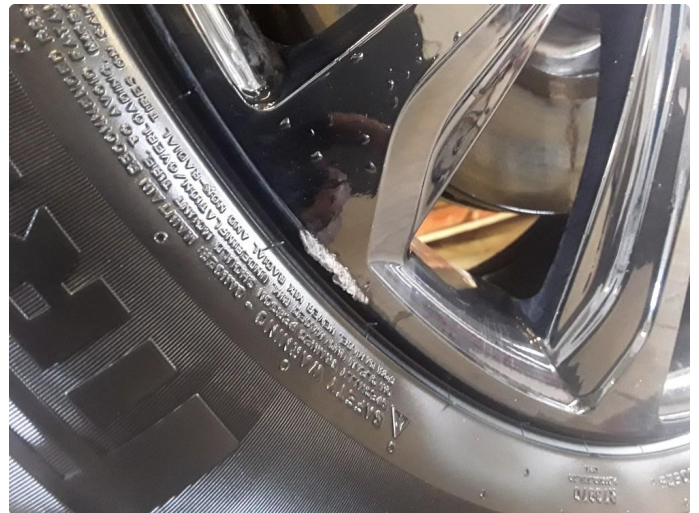
| Punkt | | Beskrivelse | Plassering |
|---|---|---|---|
| 1.3 | Dekk/Felger | Noe kantkjørt vinterfelg. | |

1.3 Noe kantkjørt vinterfelg.

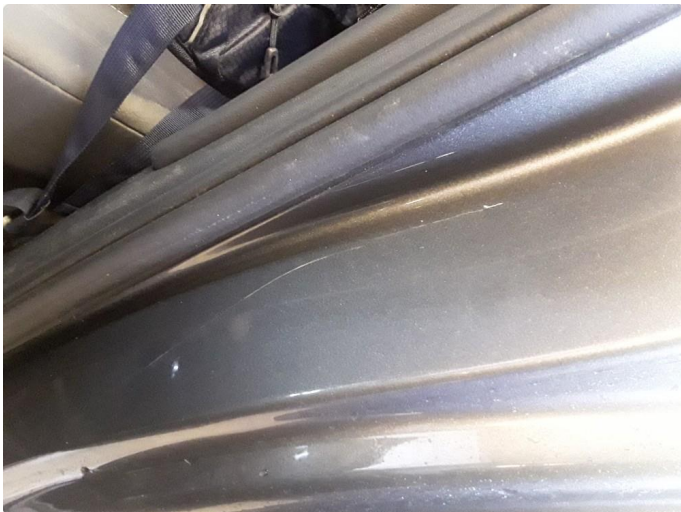
| Punkt | | Beskrivelse | Plassering |
|---|---|---|---|
| 1.4 | Døråpning | Liten bulk med ripe venstre bak. | |

1.4 Liten bulk med ripe venstre bak.

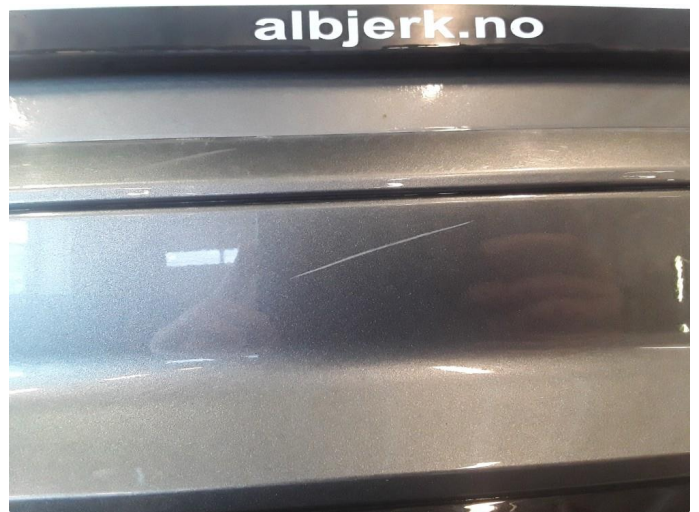
| Punkt | | Beskrivelse | Plassering |
|---|---|---|---|
| 1.5 | Støtfanger | Noen riper bak. | |

1.5 Noen riper bak.

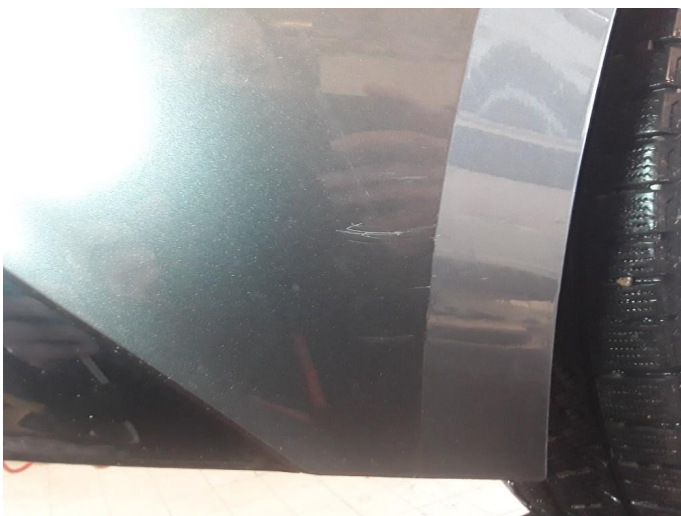
1.5 Noen riper bak.

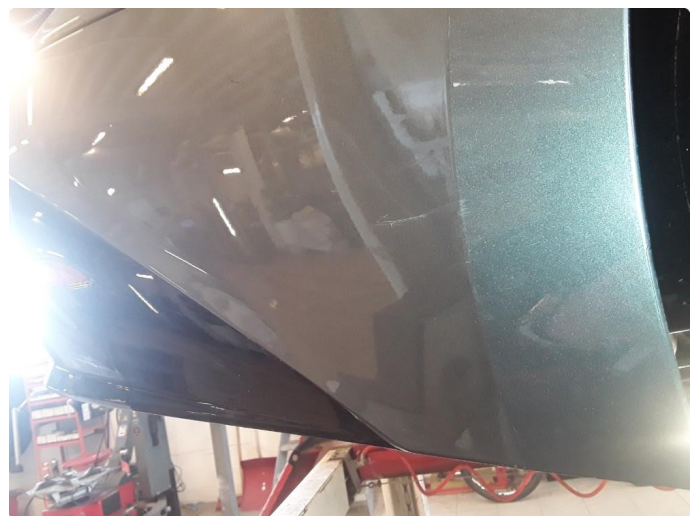
1.5 Noen riper bak.
