SKODA ENYAQ BAKHJULSDRIFT

TESTDATO: 25.03.2026

CHASSISNR: TMBJC9NY9MF024475

NBF Tilstandsrapport er utarbeidet av Norges Bilbransjeforbund og Forbrukerrådet.

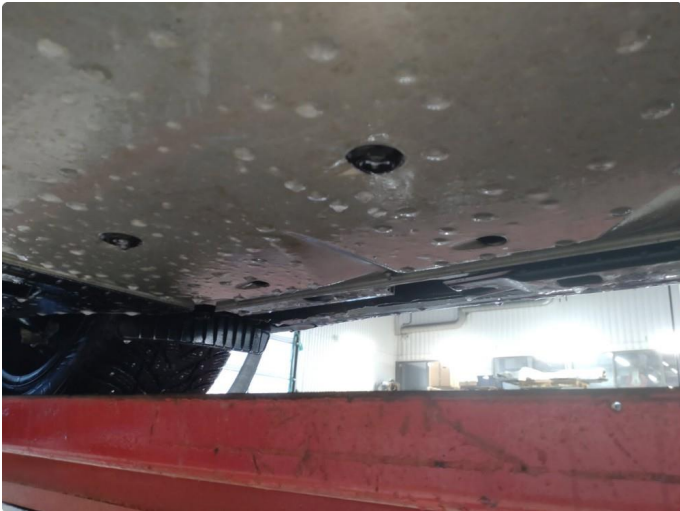
| Punkt | | Beskrivelse | Plassering |
|---|---|---|---|
| 1.1 | Under bil | beskyttelsesplate skadet/mangler | venstre foran - venstre bak |

1.1 Beskyttelsesplate skadet/mangler

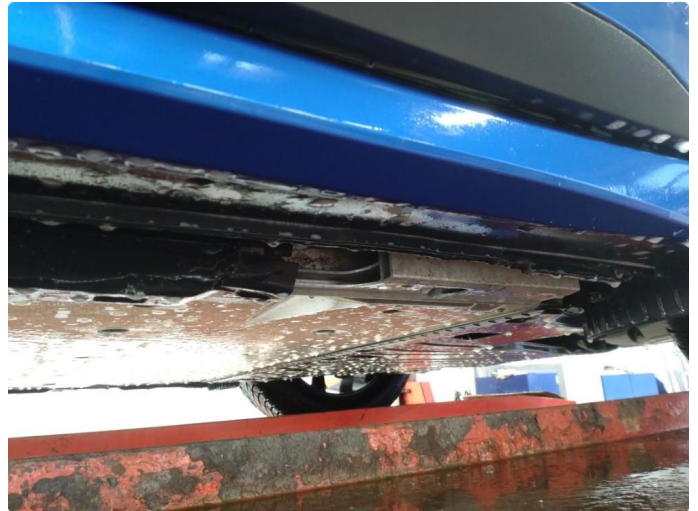
1.1 Beskyttelsesplate skadet/mangler

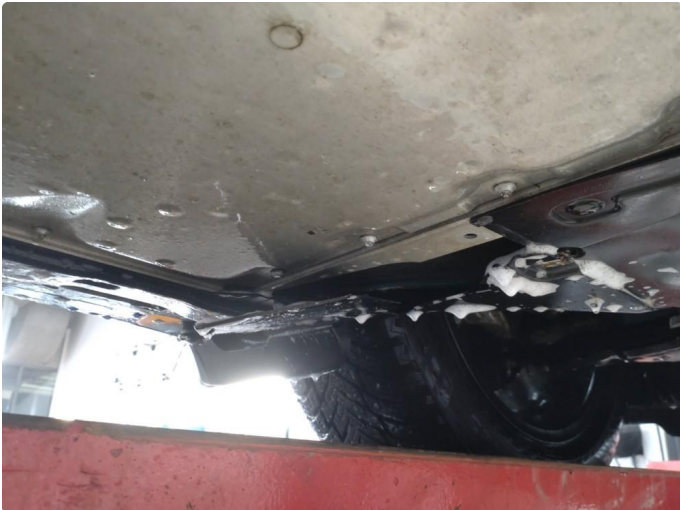
1.1 Beskyttelsesplate skadet/mangler

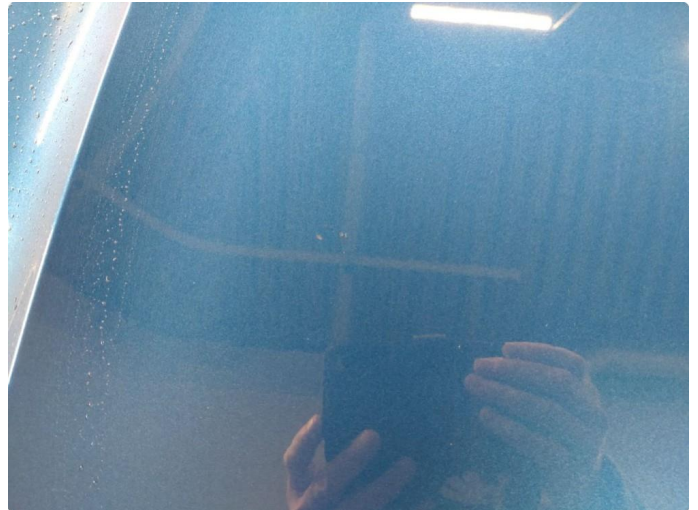
| Punkt | | Beskrivelse | Plassering |
|---|---|---|---|
| 1.2 | Panser | steinsprut | |

1.2 Steinsprut

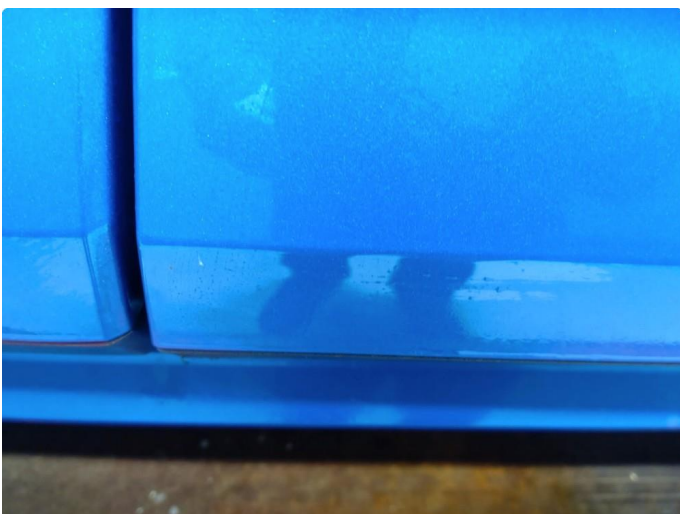
| Punkt | | Beskrivelse | Plassering |
|---|---|---|---|
| 1.3 | Dører | riper | høyre foran |

1.3 Riper

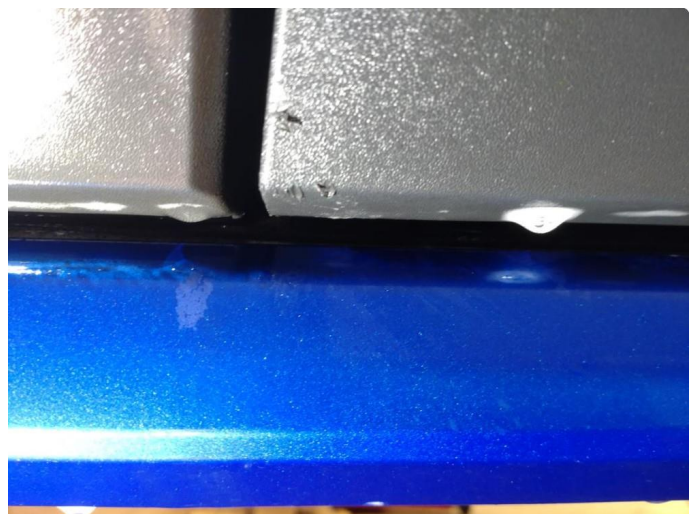
1.3 Riper

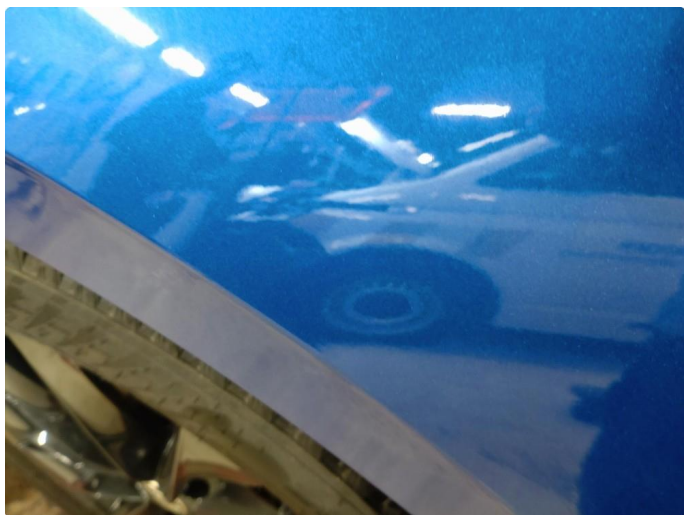
| Punkt | | Beskrivelse | Plassering |
|---|---|---|---|
| 1.4 | Skjermer | p-bulk | venstre foran |

1.4 P-bulk

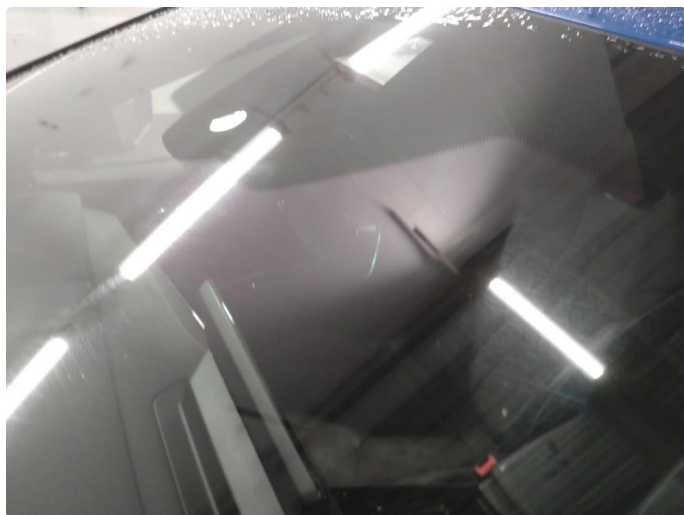
| Punkt | | Beskrivelse | Plassering |
|---|---|---|---|
| 1.6 | Frontvindu | steinsprut | |

1.6 Steinsprut

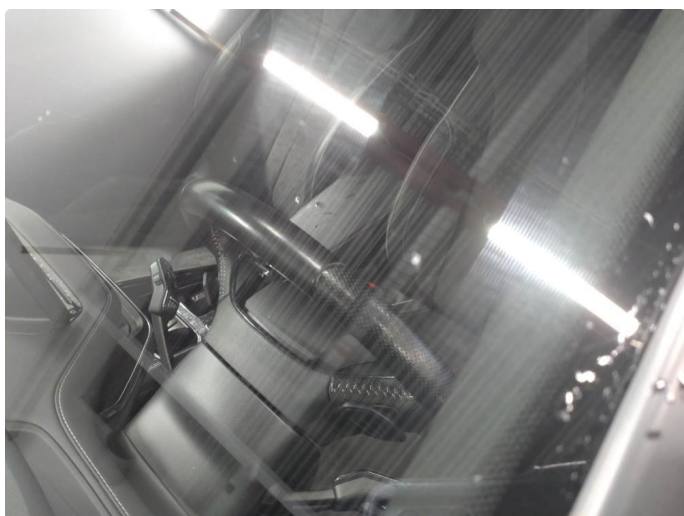
1.6 Steinsprut

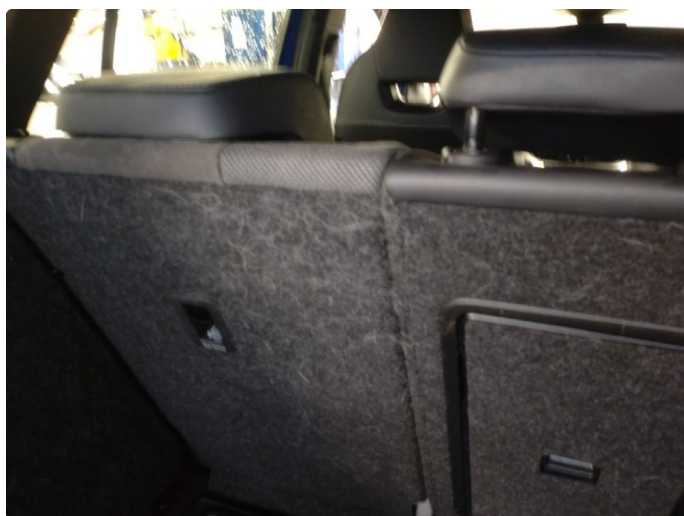
| Punkt | | Beskrivelse | Plassering |
|---|---|---|---|
| 2.1 | Seter | øvrige feil | |

2.1 Øvrige feil
