POLESTAR 2 4X4

TESTDATO: 23.03.2026

EB97281

NBF Tilstandsrapport er utarbeidet av Norges Bilbransjeforbund og Forbrukerrådet.

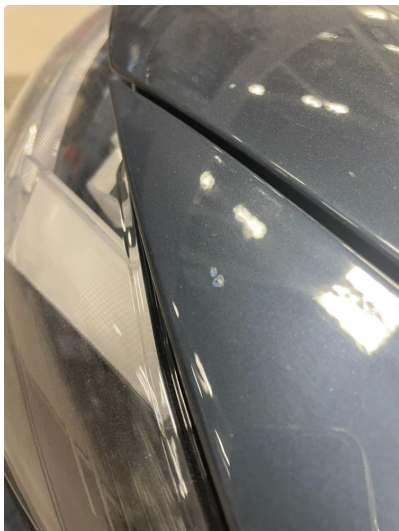
| Punkt | Beskrivelse | Plassering |
|---|---|---|
| 1.1 Lakk | stensprut | foran |

1.1 Stensprut

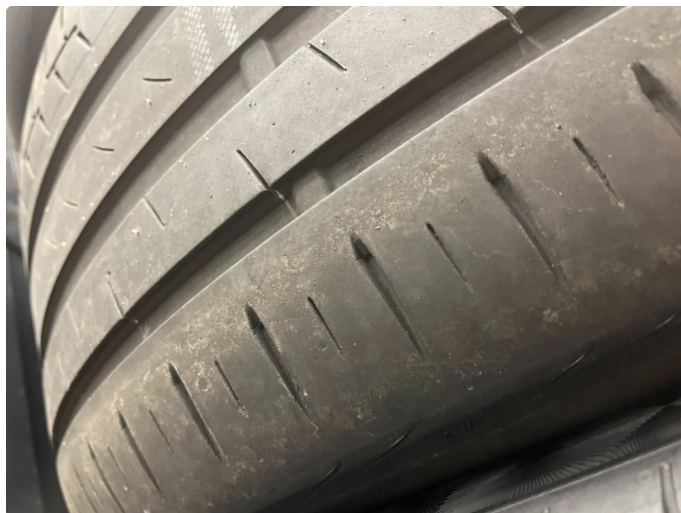
| Punkt | Beskrivelse | Plassering |
|---|---|---|
| 1.3 Dekk/Felger | skjev slitasje på sommerdekk | alle |

1.3 Skjev slitasje på sommerdekk

| | VENSTRE FORAN | HØYRE FORAN | VENSTRE BAK | HØYRE BAK |
|---|---|---|---|---|
| MØNSTERDYBDE SOMMERDEKK (MM) | 3 | 3 | 3 | 3 |

Pent brukt Polestar 2 (2021) kommet for salg.  
Normal brukslitasje ihht alder og kilometer.  
Sommerdekk skjevslitt . Blir byttet før salg.  
Refleksvest er lagt i bil.

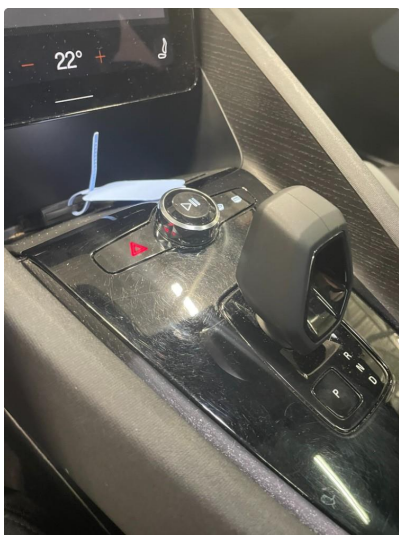
| Punkt | Beskrivelse | Plassering |
|---|---|---|
| 2.1 Midtkonsoll/midtarmene | øvrig feil | alle |

2.1 Øvrige feil

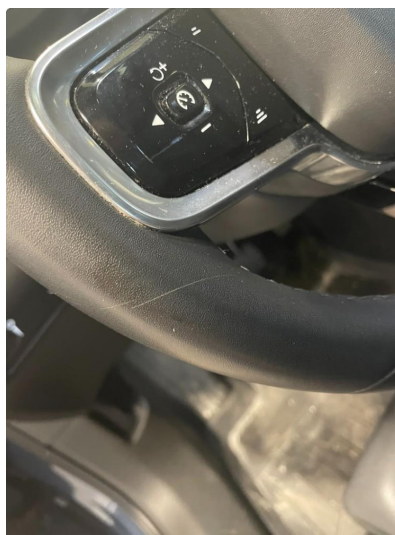
| Punkt | Beskrivelse | Plassering |
|---|---|---|
| 2.2 Ratt | riper/hakk | alle |

2.2 Riper/hakk
