# NAF Bruktbiltest

**Testdato**  
26.03.2026

| Modell | Model S | Motoreffekt | 193 kW |
| Registreringsnr. | EK47614 | Drivstofftype | Elektrisk |

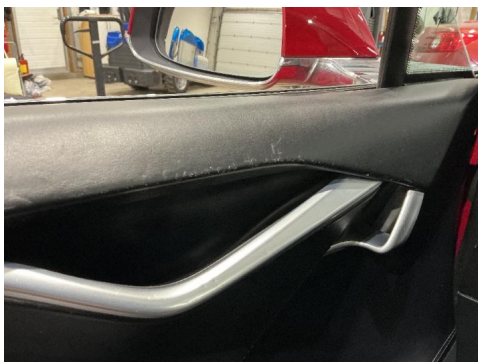
22. Dørtrekk

| Ref.Id | Opplysning | Resultat | Beskrivelse |
|---|---|---|---|
| 96.4 | Dørtrekk | Liten skade i dørtrekk: | Venstre fordør |

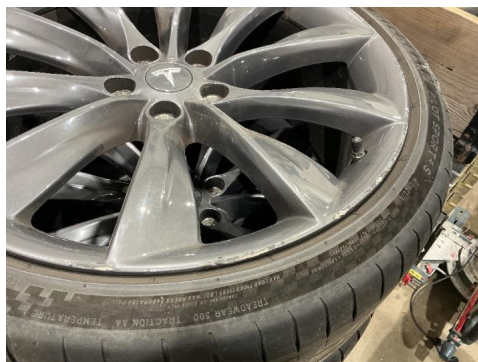
☐ 23. Ekstra hjulsett

| Ref.Id | Repareres | Resultat | Beskrivelse |
|---|---|---|---|
| 67.23 | Ekstra hjulsett | Vesentlig ripe(r) inn til grunnmaterialet på felg: | 4 felger |

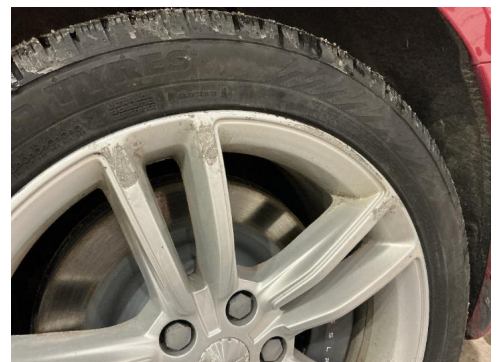
☒ 24. Felg

| Ref.Id | Repareres | Resultat | Beskrivelse |
|---|---|---|---|
| 66.8 | Felg | Vesentlig ripe / hakk: | 3 felger |

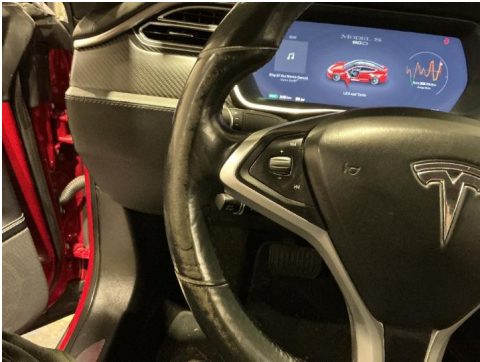
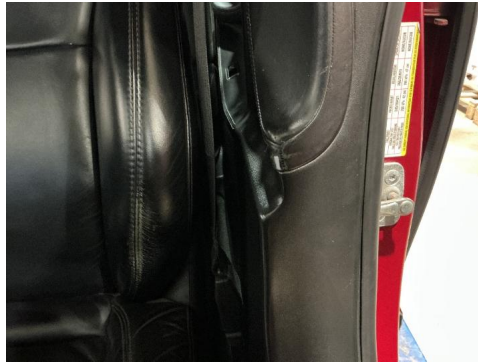
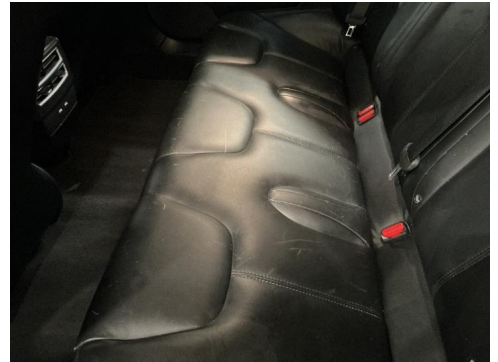
| Ref.Id | Opplysning | Resultat | Beskrivelse |
|---|---|---|---|
| | Interiør generelt | Forventet bruksslitasje | |

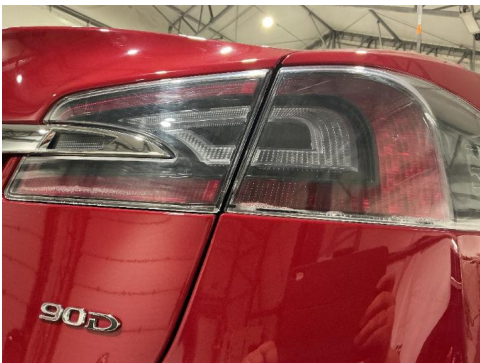
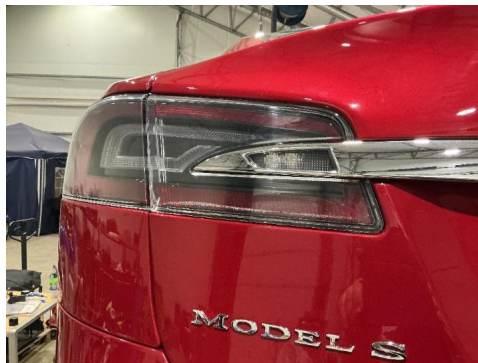
| Ref.Id | Repareres | Resultat | Beskrivelse |
|---|---|---|---|
| 17.14 | Lys | Vann / kondens i lykt: | Venstre baklys, Høyre baklys |

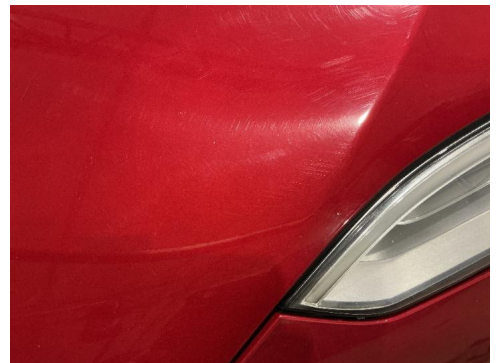
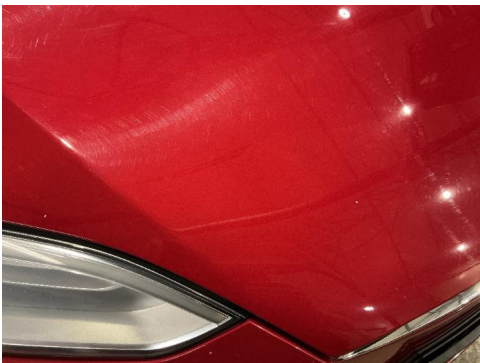
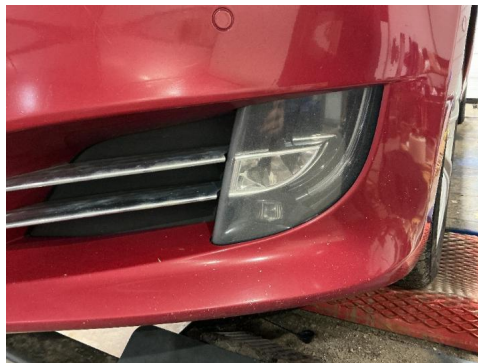
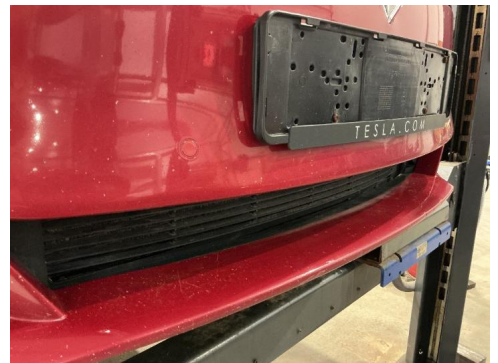
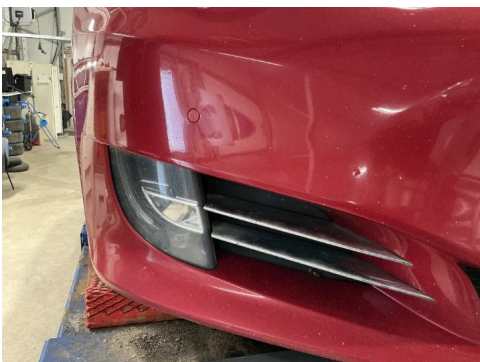
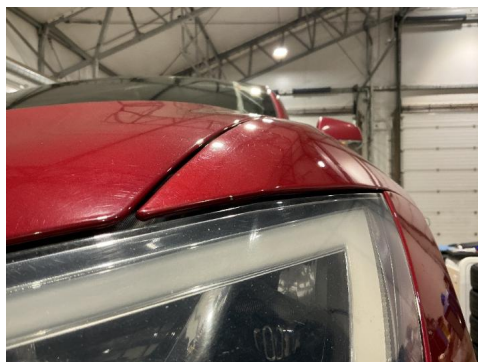
| Ref.Id | Repareres | Resultat | Beskrivelse |
|---|---|---|---|
| 86.14 | Lakk / karosseri utvendig | Steinsprut/lakksår | Venstre forskjerm, Støtfanger foran, Panser |
