# NAF Bruktbiltest

**Testdato**  
26.03.2026

| Modell | Model 3 | Motoreffekt | 158 kW |
| Registreringsnr. | EC19012 | Drivstofftype | Elektrisk |

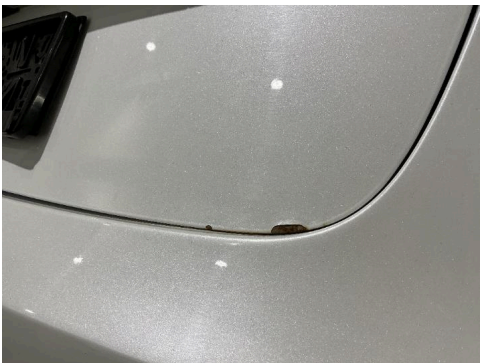
52. Bakluke

| Ref.Id | Repareres | Resultat | Beskrivelse |
|---|---|---|---|
| 86.6 | | Rust / korrosjon i innvendig kant: | Bakluke |
| 86.15 | | Lakkslipp/flassing | Bakluke, Høyre baksjerm |

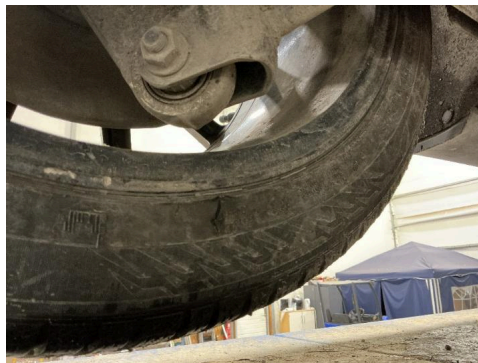
**R** 53. Dekk

| Ref.Id | Repareres | Resultat | Beskrivelse |
|---|---|---|---|
| 65.8 | Dekk | Deformasjon, rift eller andre visuelle skader av betydning på dekk | Venstre bak |

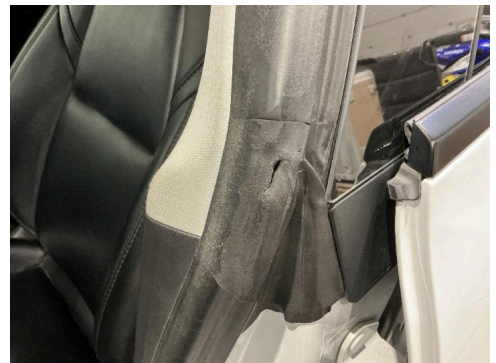
**R** 54. Døråpning

| Ref.Id | Repareres | Resultat | Beskrivelse |
|---|---|---|---|
| 97.4 | Døråpning | * Skadet list venstre foran | |

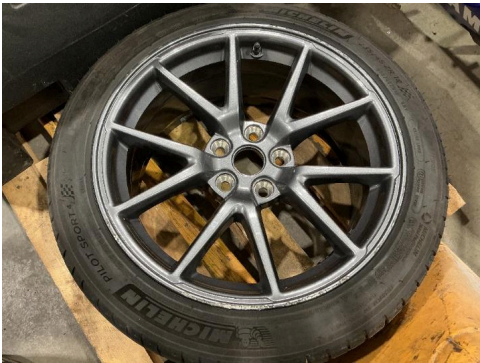
55. Ekstra hjulsett

| Ref.Id | Repareres | Resultat | Beskrivelse |
|---|---|---|---|
| 67.23 | Ekstra hjulsett | Vesentlig ripe(r) inn til grunnmaterialet på felg: | 1 felg |

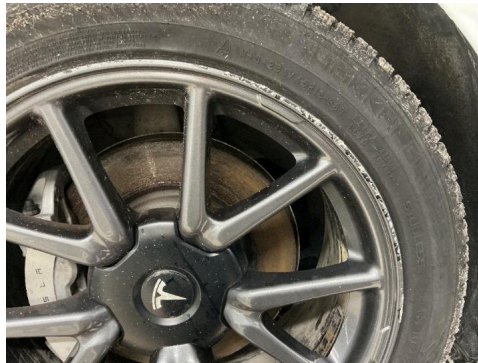
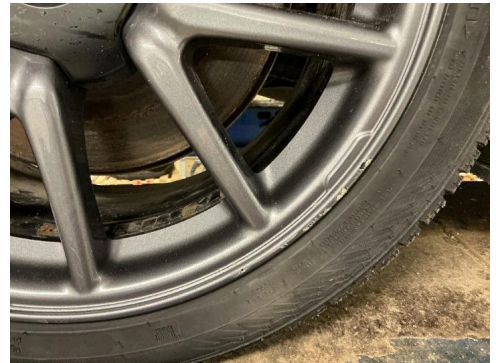
| Ref.Id | Repareres | Resultat | Beskrivelse |
|---|---|---|---|
| 66.8 | Felg | Vesentlig ripe / hakk: | 2 felger |

**R** 56. Felg

**R** 57. Felg

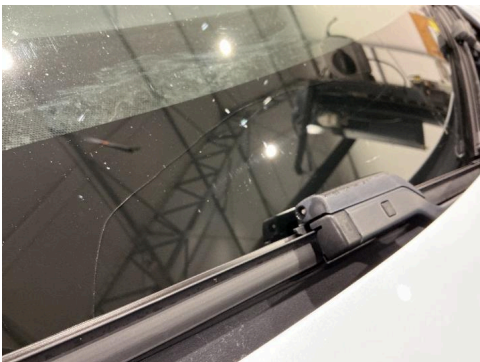
58. Frontrute

| Ref.Id | Repareres | Resultat | Beskrivelse |
|---|---|---|---|
| 81.4 | Frontrute | Sprekk i frontrute: <ul style="list-style-type: none"><li>• Reparasjonsmetode:Skift</li></ul> | |

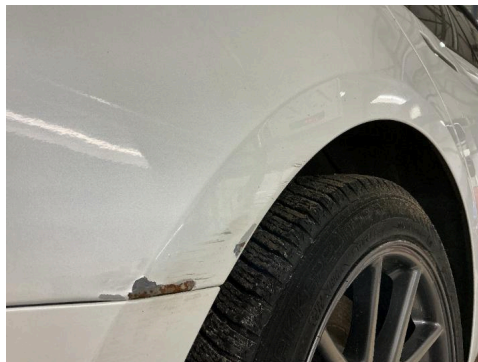
**R** 59. Høyre bakskjerm

| Ref.Id | Repareres | Resultat | Beskrivelse |
|---|---|---|---|
| 86.2 | Lakk / karosseri utvendig | Lakkriper: | Høyre fordør, Høyre baksjerm, Støtfanger bak, Støtfanger foran |

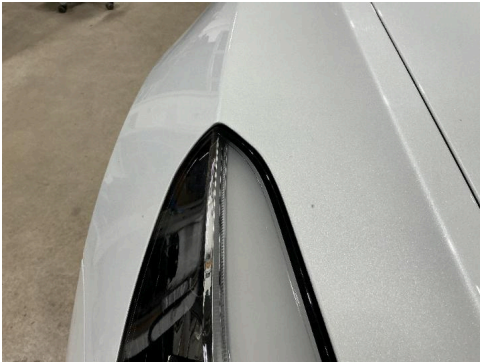
61. Høyre forskjerm

| Ref.Id | Repareres | Resultat | Beskrivelse |
|---|---|---|---|
| 86.14 | | Steinsprut/lakksår | Høyre forskjerm, Støtfanger foran, Panser |

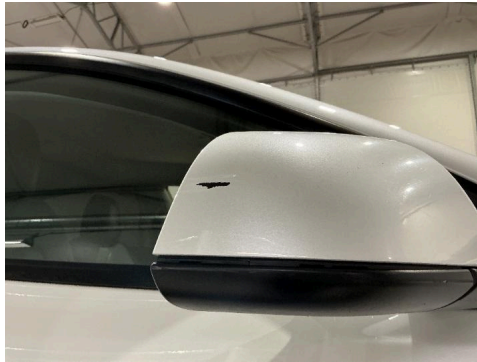
**R** 62. Høyre speil

| Ref.Id | Repareres | Resultat | Beskrivelse |
|---|---|---|---|
| 87.9 | Utvendig speil | Ripe i speilhus: | Høyre |

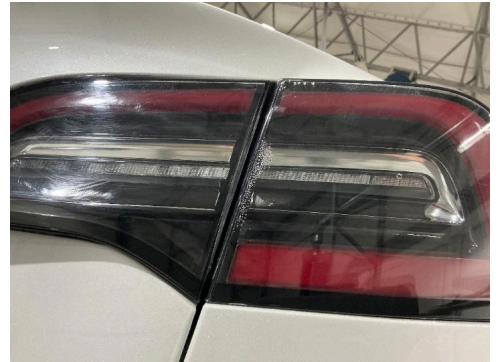
**R** 63. Lys

| Ref.Id | Repareres | Resultat | Beskrivelse |
|---|---|---|---|
| 17.14 | Lys | Vann / kondens i lykt: | Høyre baklys |

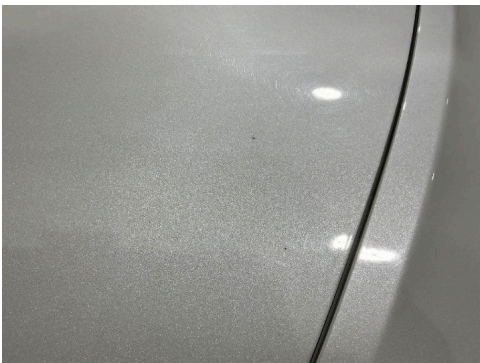
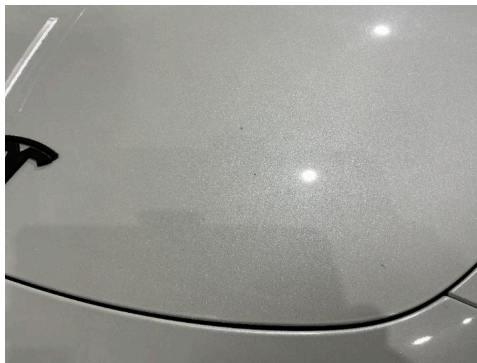
64. Panser

**R** 65. Panser

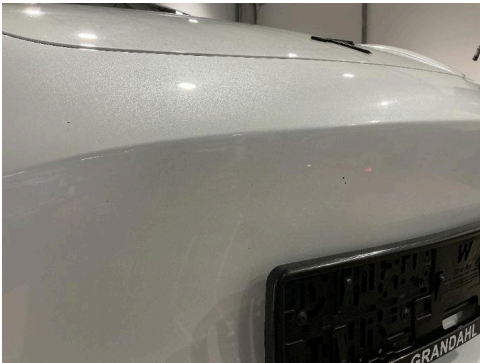
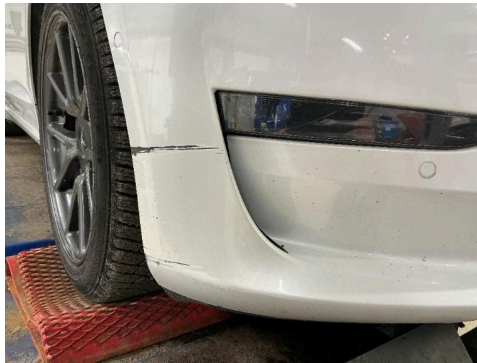
67. Støtfanger foran

**R** 68. Støtfanger foran

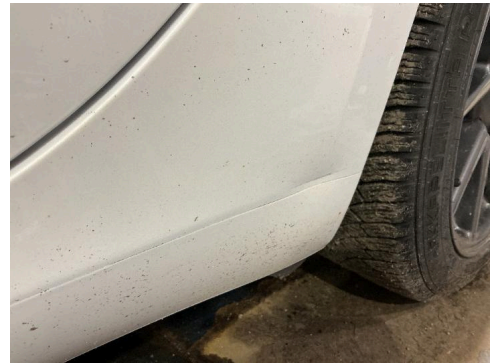
**R** 69. Venstre kanal

| Ref.Id | Repareres | Resultat | Beskrivelse |
|---|---|---|---|
| 86.5 | | Bulk (er): | Venstre sidekanal |
