VOLKSWAGEN ID.3 BAKHJULSDRIFT

TESTDATO: 17.02.2026

CHASSISNR: WVWZZZE16PP507716

NBF Tilstandsrapport er utarbeidet av Norges Bilbransjeforbund og Forbrukerrådet.

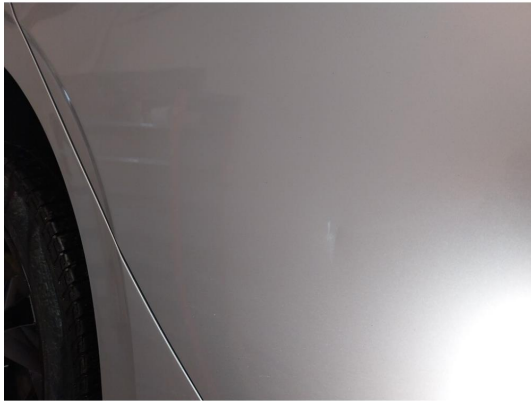
| Punkt | Beskrivelse | Plassering |
|---|---|---|
| 1.1 Dører | bulk | høyre bak |

1.1 Bulk

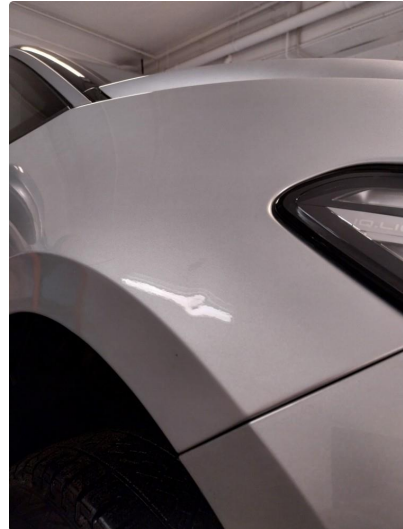
| Punkt | Beskrivelse | Plassering |
|---|---|---|
| 1.2 Skjermer | bulk | høyre foran |

1.2 Bulk

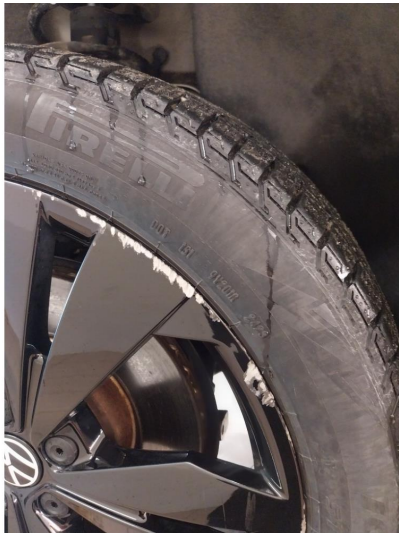
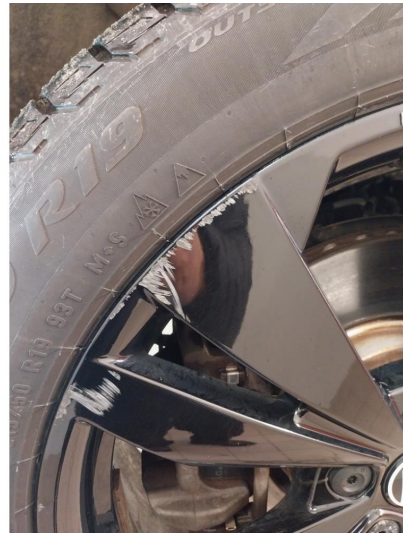
| Punkt | Beskrivelse | Plassering |
|---|---|---|
| 1.3 Dekk/Felger | kantkjørt felg | høyre foran |

1.3 Kantkjørt felg

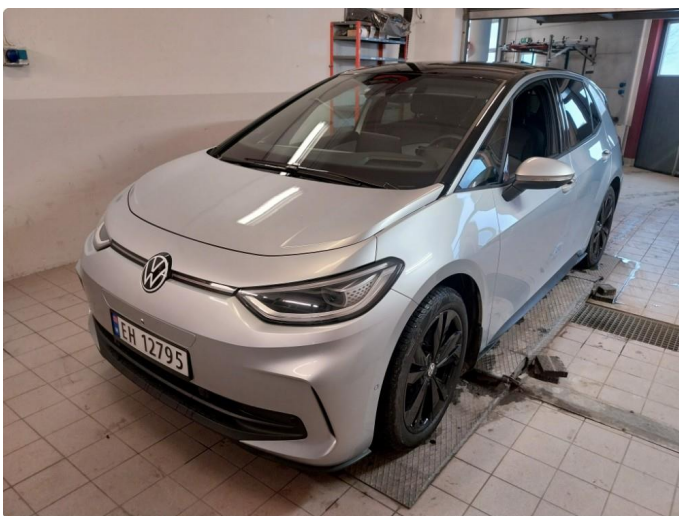
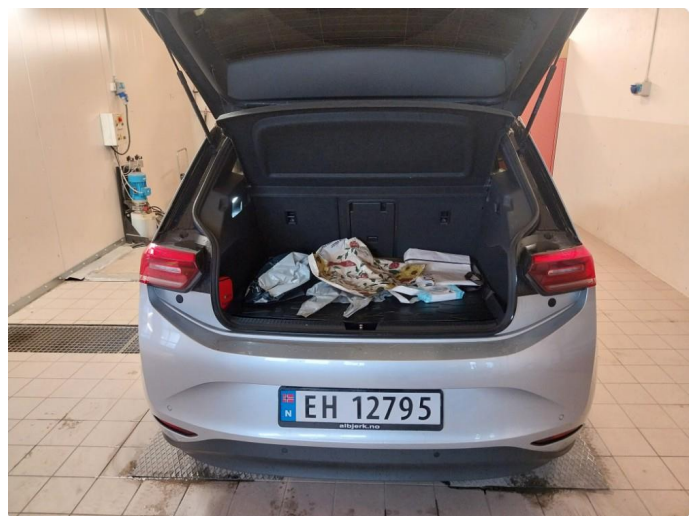
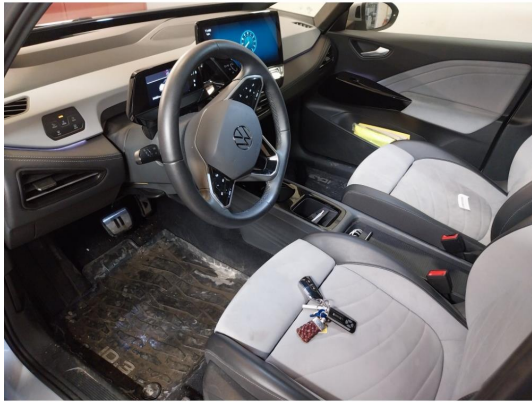
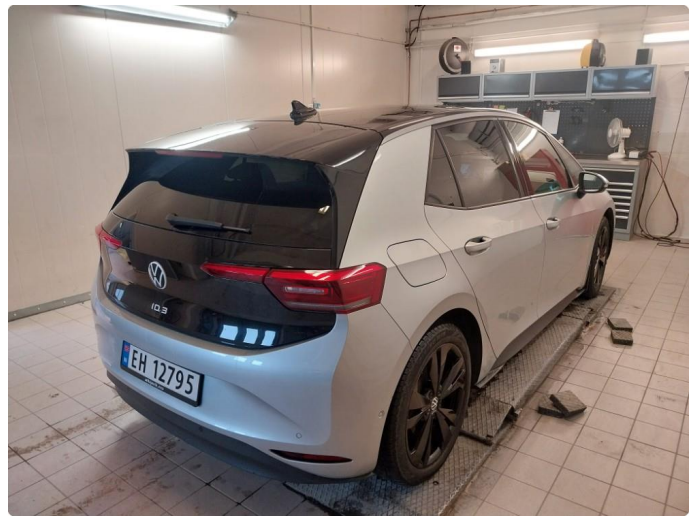
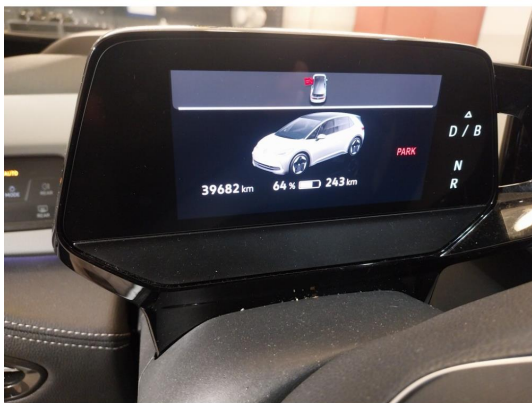
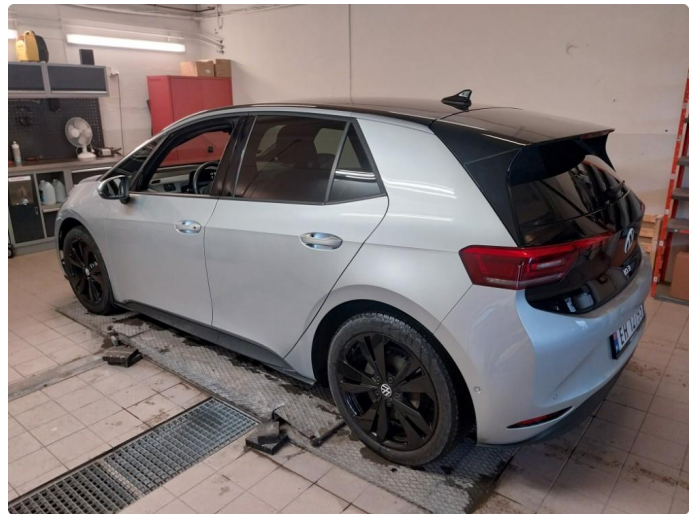
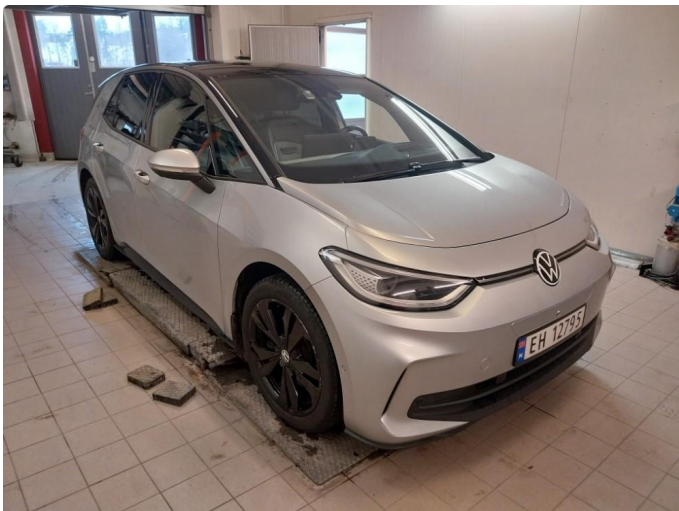
| Punkt | Beskrivelse | Plassering |
|---|---|---|
| 2.1 Opplysninger | Div steinsprut og lakkriper | |

2.1 Div steinsprut og lakkriper
