# NAF Bruktbiltest

**Testdato**  
17.03.2026

Bilmerke	Tesla	Motorstørrelse	- cm <sup>3</sup>
Modell	Model Y	Motoreffekt	158 kW
Type	003	Aksler i drift	2
Registreringsnr.	EH54735	Drivstofftype	Elektrisk
Understellsnr.	XP7YGCEK4RB306190	Kjøretøygruppe	101
Km.stand.	222095	Bruktimportert	Nei
Farge	Hvit	Registreringsår	2023
Karosseritype	Flerbruksbil	Registrert første gang	21.12.2023
		Frist for neste EU kontroll	18.01.2026

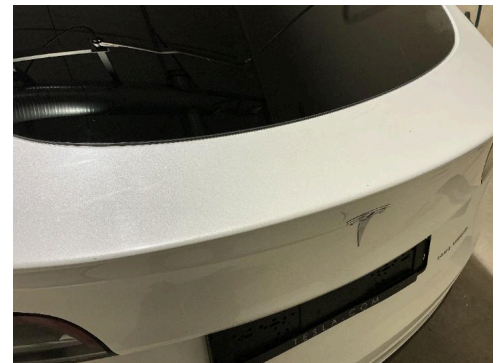
45. Bakluke

86.14		Steinsprut/lakksår	Venstre forskjerm, Høyre forskjerm, Panser, Bakluke, Venstre fordør
86.16		Mangelfull oppretting/tilpasning	Bakluke
101.3	Bagasjeromstildekning	Mangler:	Hattehylle

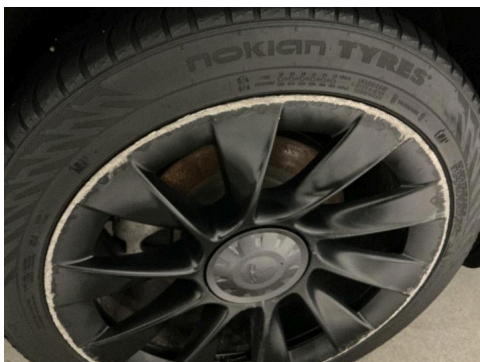
46. Felg

66.8	Felg	Vesentlig ripe / hakk:	4 felger
67.8	Ekstra hjulsett	Ekstra hjulsett mangler	
69.7	Reservehjul / dekkreparasjonssett	Dekkreparasjonssett mangler

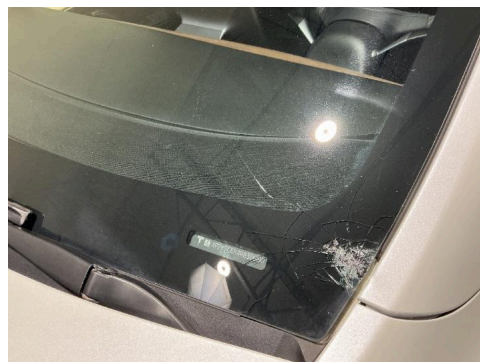
R 47. Frontrute

81.4	Frontrute	Sprekk i frontrute: <ul style="list-style-type: none"><li>• Reparasjonsmetode:Skift</li></ul>	
83.6	Dør-/panseråpner	Defekt gassfjær / fjær:	Panser

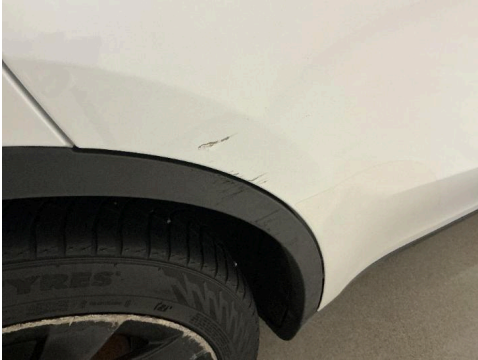
49. Høyre bakdør

86.2	Lakk / karosseri utvendig	Lakkriper:	Støtfanger foran, Høyre bakdør, Høyre bakskjerm
86.4		Pyntelist løs, skadet eller mangler:	Høyre forskjerm
86.5		Bulk (er):	Venstre bakskjerm
