TOYOTA YARIS CROSS 4X4
TESTDATO: 07.01.2026
KODE: 1914416

| DS21420 | 38 078 KM | 06.03.2023 Førstegang registrert | gasolinandele ctricityhybrid |

NBF Tilstandsrapport er utarbeidet av Norges Bilbransjeforbund og Forbrukerrådet.

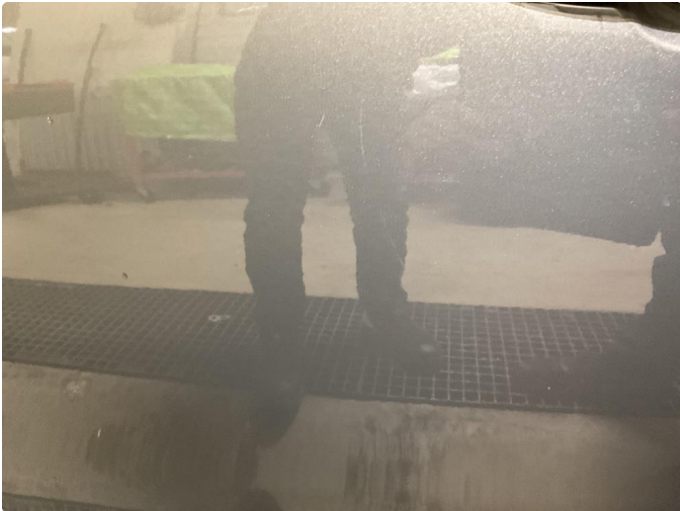
| Punkt | Beskrivelse | Plassering |
|---|---|---|
| 1.1 Dører | Riper på venstre førerdøren. kan poleres bort. Pris kr. 3.000 for polering av hel bil. | Venstre foran |

1.1 Riper på venstre førerdøren. kan poleres bort.
Pris kr. 3.000 for polering av hel bil.

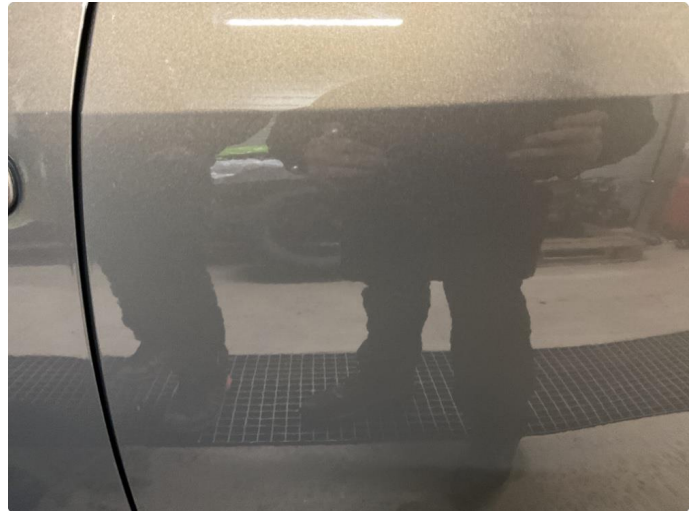
| Punkt | Beskrivelse | Plassering |
|---|---|---|
| 1.2 Dører | Bulk/lakkskade . Utbedres med smart repair. Pris kr. 4.160,- | Venstre bakdør |

1.2 Bulk/lakkskade . Utbedres med smart repair.
Pris kr. 4.160,-

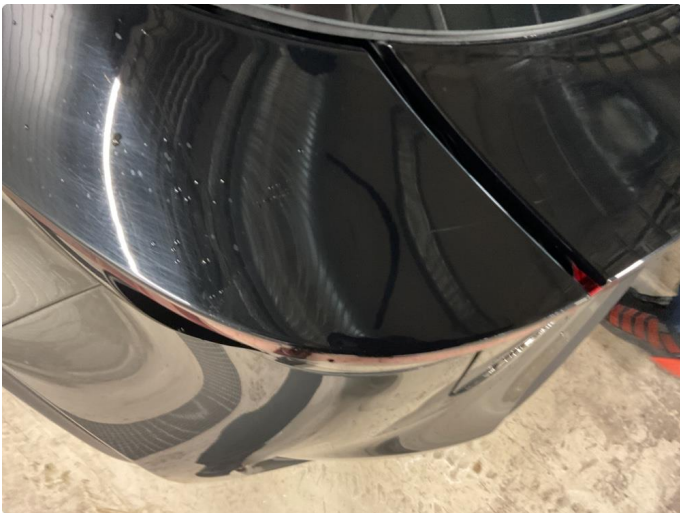
| Punkt | Beskrivelse | Plassering |
|---|---|---|
| 1.3 Bakluke | Riper på lampe på bakluke. Ser ut som riper etter børstevask. Normal slitasje | Lampe på bakrute |

1.3 Riper på lampe på bakluke. Ser ut som riper etter børstevask. Normal slitasje

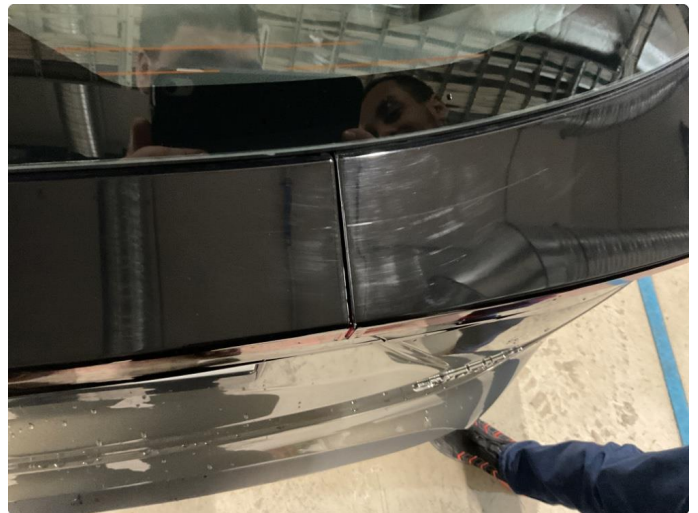
1.3 Riper på lampe på bakluke. Ser ut som riper etter børstevask. Normal slitasje

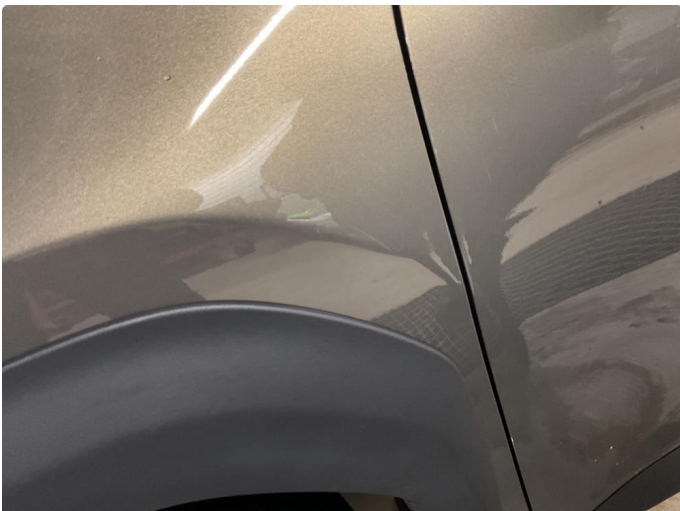
| Punkt | Beskrivelse | Plassering |
|---|---|---|
| 1.4 Skjermer | Riper venstre forskjerm. Reparerer med smart repair. Pris kr. 4.160,- | Venstre forskjerm |

1.4 Riper venstre forskjerm. Reparerer med smart repair. Pris kr. 4.160,-

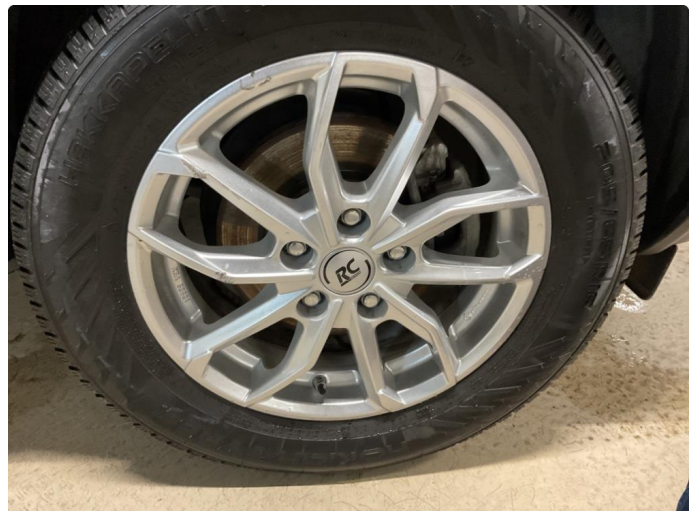
| Punkt | Beskrivelse | Plassering |
|---|---|---|
| 1.5 Dekk/Felger | Vinterdekk høyre forhjul skadet felg. Pris kr. 2.500,- | Høyre forhjul |

1.5 Vinterdekk høyre forhjul skadet felg. Pris kr. 2.500,-
