# NAF Bruktbiltest

**Testdato**  
07.04.2026

Bilmerke	KIA	Motorstørrelse	- cm <sup>3</sup>
Modell	SOUL	Motoreffekt	81 kW
Type	PSEV	Aksler i drift	1
Registreringsnr.	EK90992	Drivstofftype	Elektrisk
Understellsnr.	KNAJX81EFJ7032102	Kjøretøygruppe	101
Km.stand.	120717	Bruktimportert	Ja
Farge	Sølv	Registreringsår	2018
Karosseritype	Kombikupé	Registrert første gang	11.04.2018
		Frist for neste EU kontroll	27.02.2028

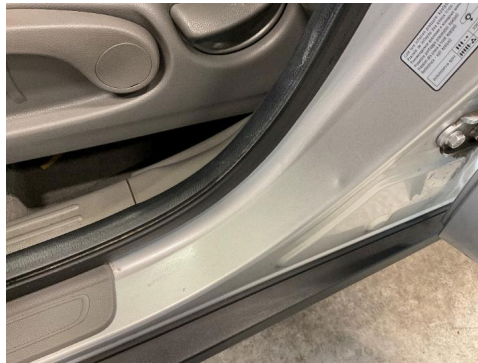
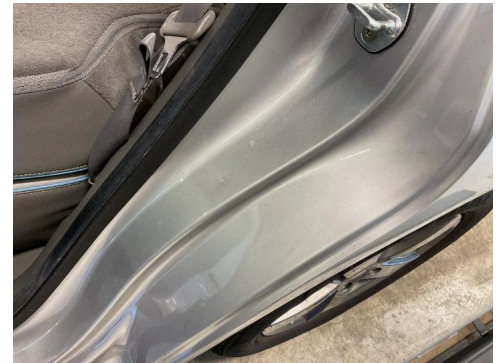
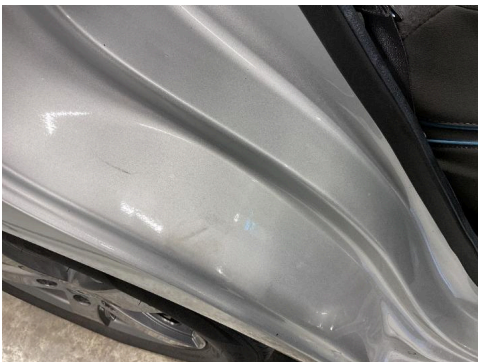
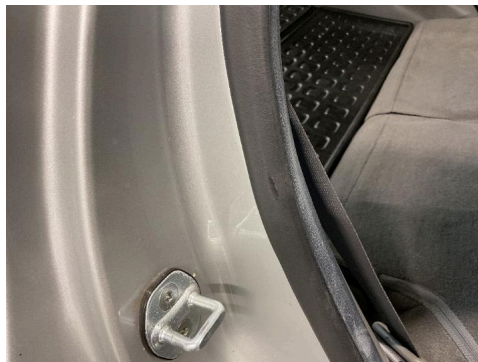
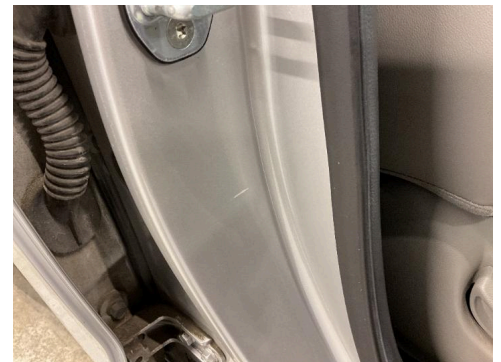
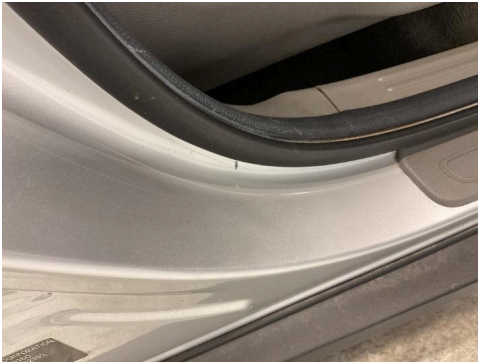
31.5	Bremsevirkning.	Større enn 30 % variasjon mellom venstre og høyre hjul	Venstre foran, Høyre foran
50.1	Døråpning.	Slitt / skade på gummilist:	Høyre bak

50.2		Sår eller skade:	Høyre fordør, Venstre bakhjør, Høyre bakhjør, Venstre fordør
62.2	Lakk / karosseri utvendig.	Lakkriper:	Støtfanger bak
62.3		Steinsprut/lakksår	Panser

32. Døråpning.

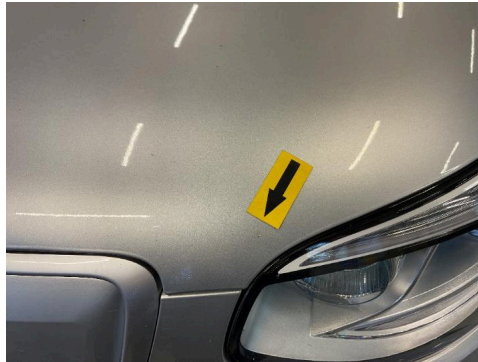
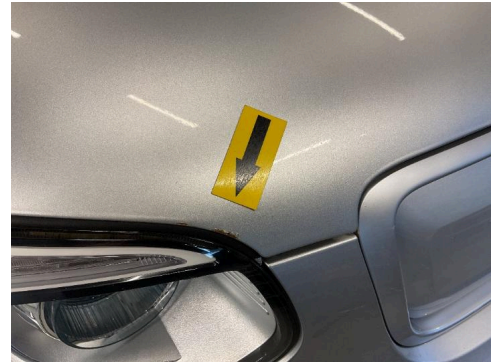
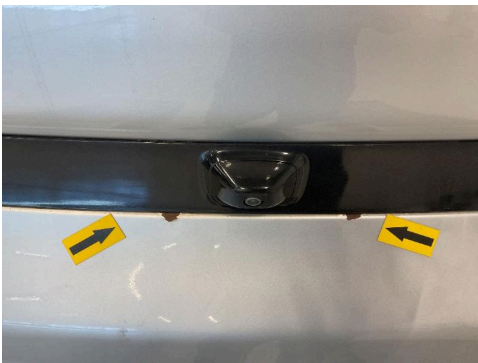
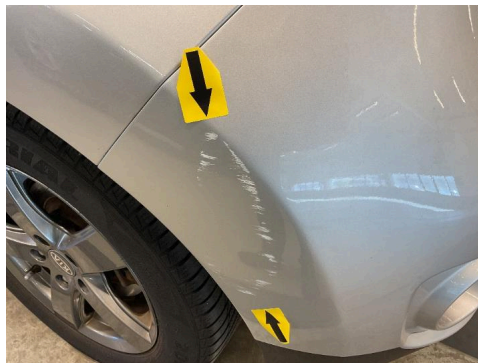
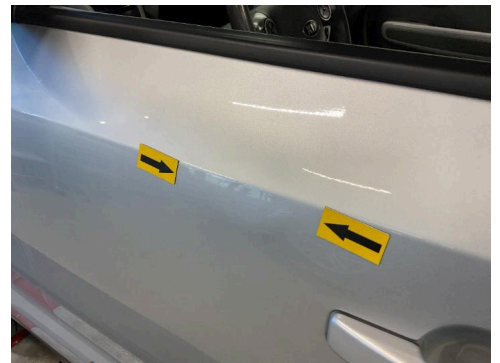
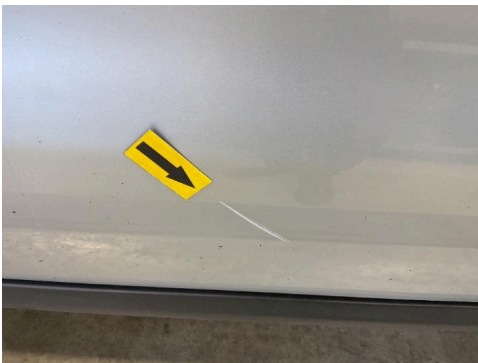
62.4		Rustangrep:	Bakluke
62.10		Skadet:	Venstre fordør
65.1	Stabilisator.	Slakk i lenkarm til stabilisatorstag:	Høyre foran
89.7	Ekstra hjulsett..	Mønsterdybde under 1,6mm for sommerdekk og 3,0mm for vinterdekk:	2 dekk

38. Lakk / karosseri utvendig.
