XA18914 - 2014 Mitsubishi Offroad

Km.stand	159 527	Bruktimportert	Nei	Reg.reim skiftet, dato	
Ant. nøkler	0	Antirustgaranti	Nei	Reg.reim skiftet, km	0
Drivstoff	Diesel	Heftelser	Nei	Siste service, dato	
Farge	Rød	Koll.puter utkoblet	Nei	Siste service, km	148 547
Egenvekt	1585	Medfølger sommerdekk	Ja	PKK utført	30.10.2025
Effekt	150	Medfølger vinterdekk	Ja	Servicehefte/servicer fulgt	Ja
Chassisnr.	JMBXLGF6WEZD02512	Tilhengerfeste	Ja	Vognmappe m/instruksjonsbok	Ja
Første reg.	03.11.2014	Er prøvekjørt	Ja	Utskrift dato	10.04.2026

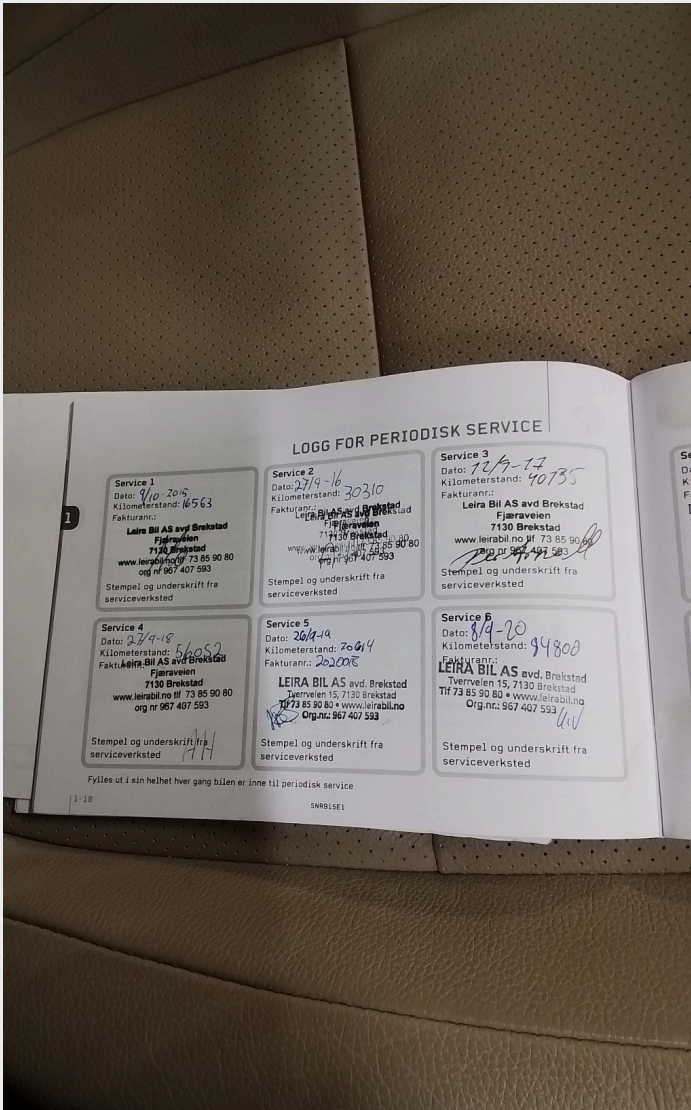
5.11 Servicer utført

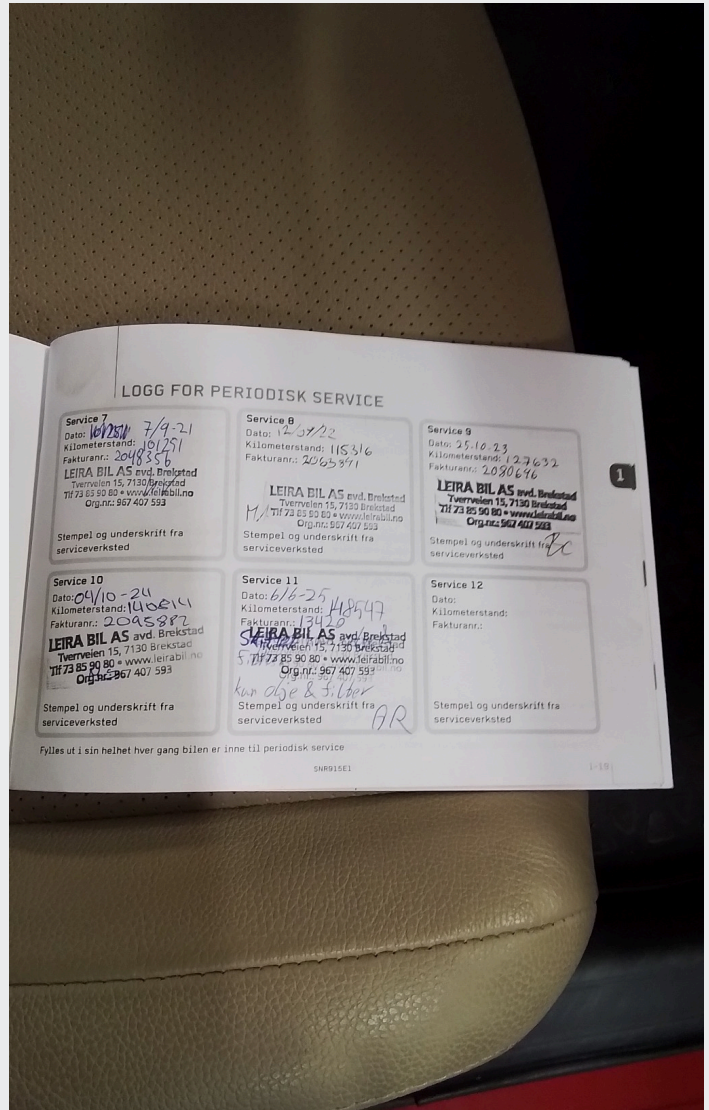
5.11 Servicer utført

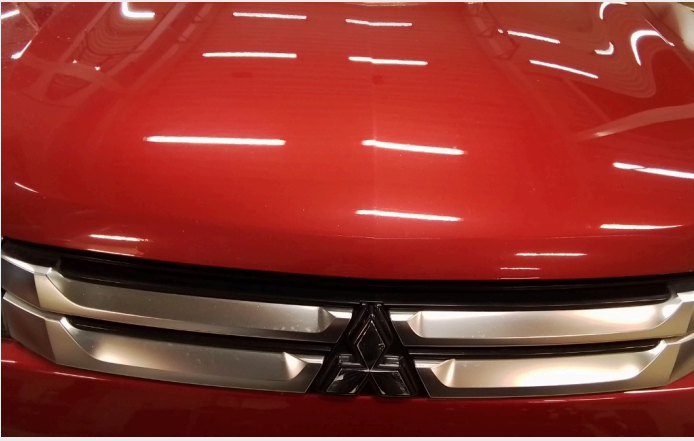
- 2.1 Eksteriør - Lakk - .
- 2.3 Eksteriør - Panser - Div steinsprut panser
- 5.11 Motor - Service - Servicer utført

2.3 Div steinsprut panser
