EJ83734 - 2025 Offroad

Km.stand	23 081	Bruktimportert	Nei	Reg.reim skiftet, dato	
Ant. nøkler	2	Antirustgaranti	Ja	Reg.reim skiftet, km	0
Drivstoff		Heftelser	Vet ikke	Siste service, dato	
Farge	Grå	Koll.puter utkoblet	Nei	Siste service, km	
Egenvekt	2147	Medfølger sommerdekk	Vet ikke	PKK utført	
Effekt	218	Medfølger vinterdekk	Ja	Servicehefte/servicer fulgt	Ja
Chassisnr.	LGXCE4CB6R0528189	Tilhengerfeste	Nei	Vognmappe m/instruksjonsbok	Nei
Første reg.	13.03.2025	Er prøvekjørt	Ja	Utskrift dato	15.04.2026

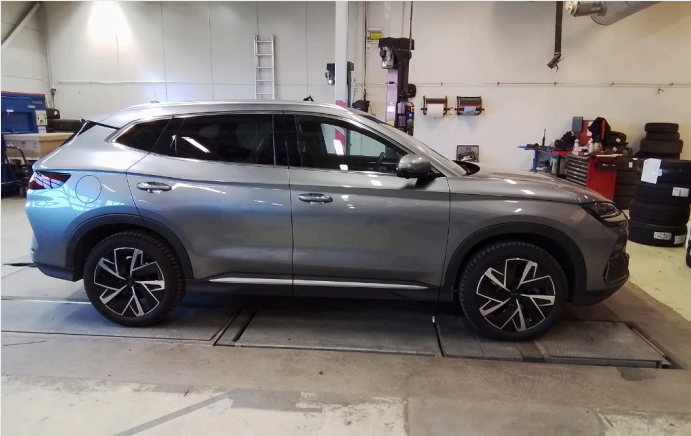
2.1 .

2.1 Eksteriør - Lakk - .
