NAF Bruktbiltest

Testdato
08.04.2026

Bilmerke	Mercedes-Benz	Motorstørrelse	2143 cm ³
Modell	VITO	Motoreffekt	100 kW
Type	639/5	Aksler i drift	2
Registreringsnr.	BT31752	Drivstofftype	Diesel
Understellsnr.	WDF44760513104455	Kjøretøygruppe	315
Km.stand.	0	Bruktimportert	Nei
Farge	Hvit	Registreringsår	2015
Karosseritype	Integrert førerhus	Registrert første gang	19.11.2015
		Frist for neste EU kontroll	02.06.2027

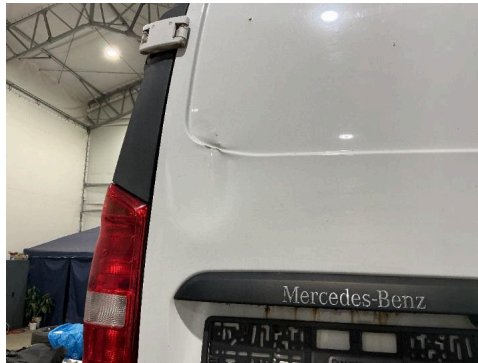
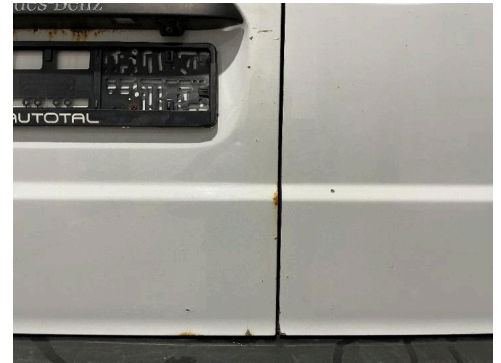
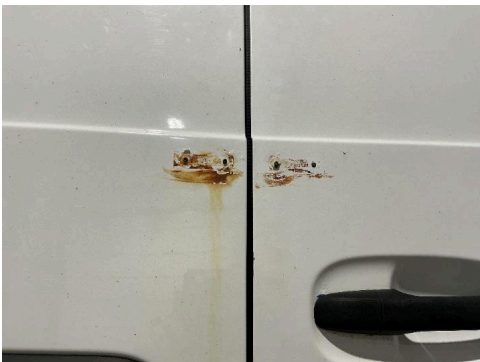
71.6	Ratt, rattaksel, ledd	Løs / slitt rattpolstring	
81.2	Frontrute	En eller flere steinsprutrosetter som ikke er utbedret • Reparasjonsmetode:Skift	
86.1	Lakk / karosseri utvendig	Skadet:	Støtfanger foran, Bakluke

20. Bakluke

R 21. Bakluke

22. Bakluke

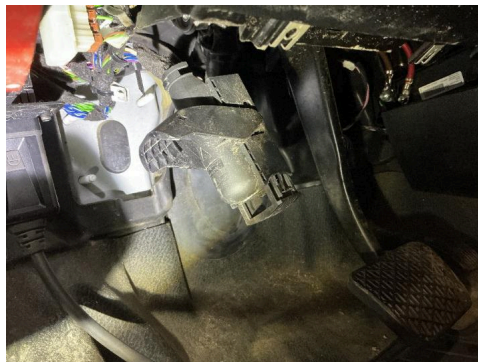
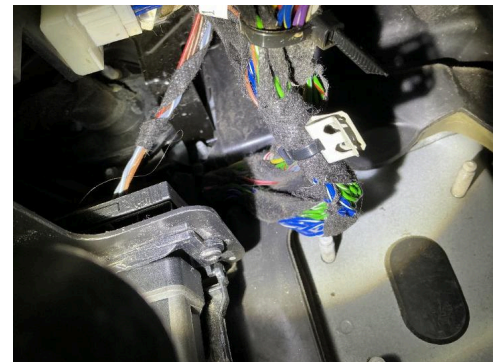
86.14		Steinsprut/lakksår	Tak
88.2	Underside	Skadet/løst plastdeksel:	Midten foran
91.3	Dashbord / midtkonsoll	* Styreenhet i dashbord over pedaler er frakoblet.

R 23. Dashbord / midtkonsoll

R 24. Dashbord / midtkonsoll

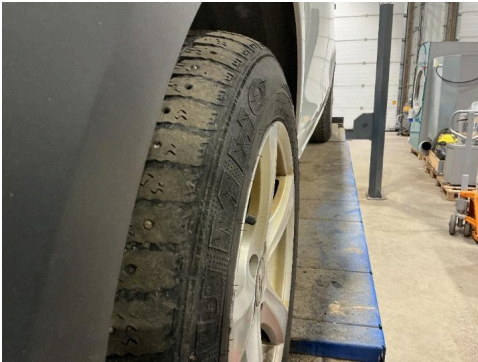
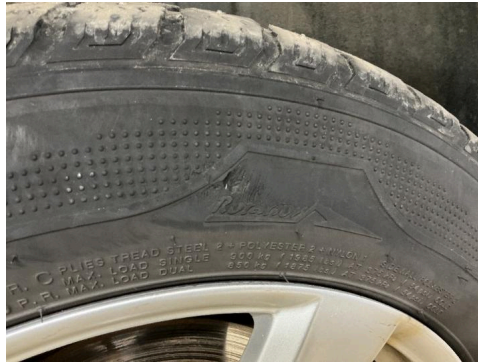
58.8		* Varsler feil på ekstra batteri.	
65.7	Dekk	Dekk er skjevslitt:	Høyre foran, Venstre foran
65.8		Deformasjon, rift eller andre visuelle skader av betydning på dekk	Høyre foran

25. Dekk

R 26. Dekk

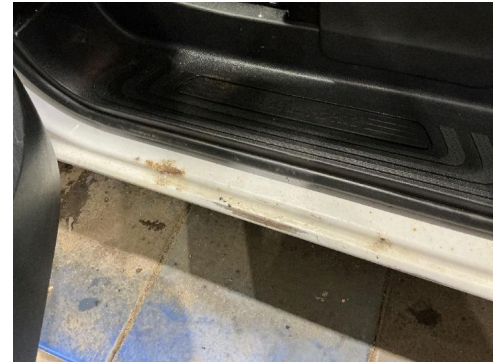
97.1	Døråpning	Sår eller skade:	Venstre fordør
97.3		Rust:	Venstre fordør
98.2	Seter	Misfarget/skittent:	Venstre foran, Høyre foran, Midten foran
98.3		Hull/rift gjennom setetrekk:	Venstre foran, Midten foran
Ref.Id	Opplysning	Resultat	Beskrivelse

R 27. Døråpning

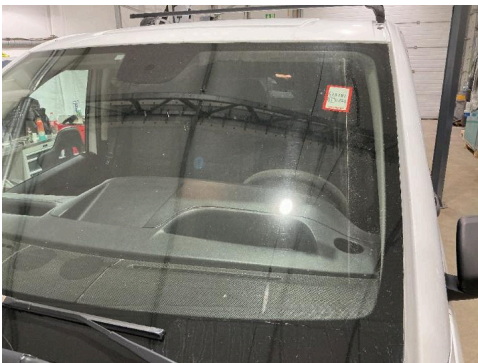
28. Frontrute

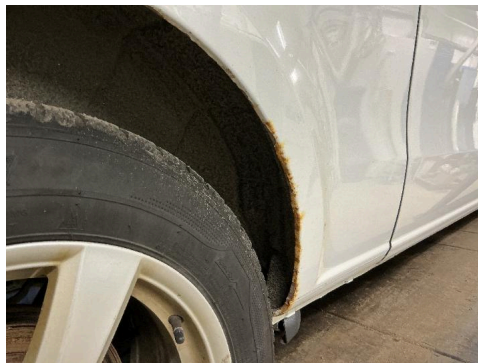
86.2		Lakkriper:	Venstre bakskjerm, Støtfanger bak, Venstre sidekanal, Støtfanger foran
86.5		Bulk (er):	Høyre forskjerm, Høyre fordør, Venstre bakdør
86.12		Rustangrep:	Venstre bakdør, Høyre bakskjerm, Venstre bakskjerm

R 29. Høyre baksjerm

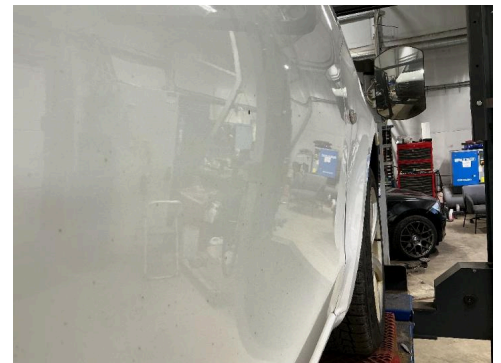
R 30. Høyre fordør

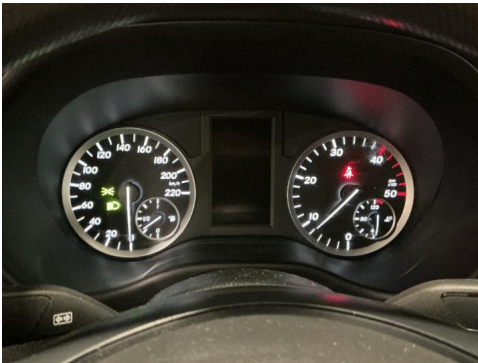
45.9	Instrumenter	Feil på LCD display	
51.6	Vindusvisker, spyler (foran/ bak)	Vindusvisker virker ikke	Høyre foran
58.6	Tilstand 12 volt batteri	Bør lade batteri

31. Instrumenter

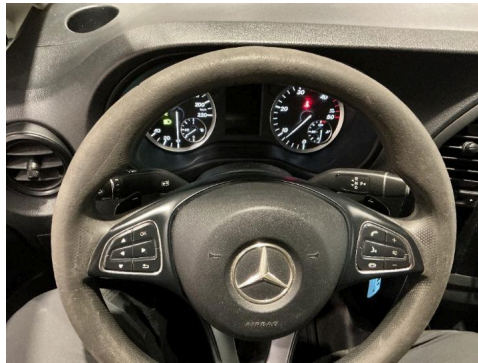
R 32. Ratt, rattaksel, ledd

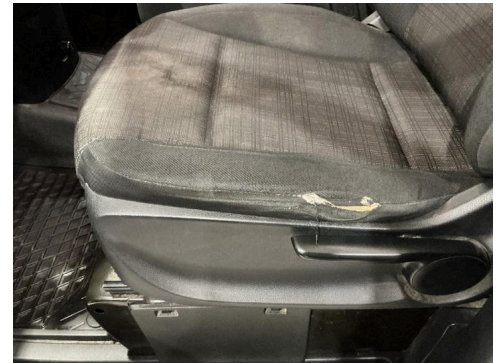
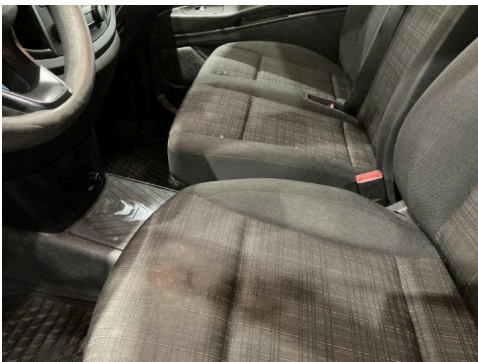
R 33. Seter

34. Seter

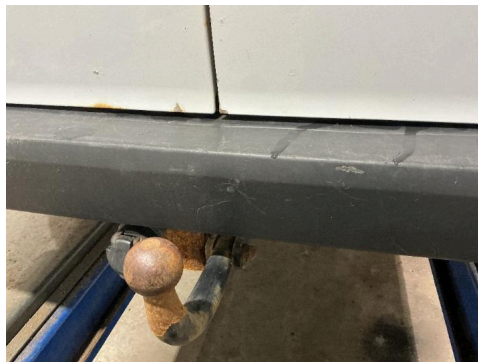
R 35. Støtfanger bak

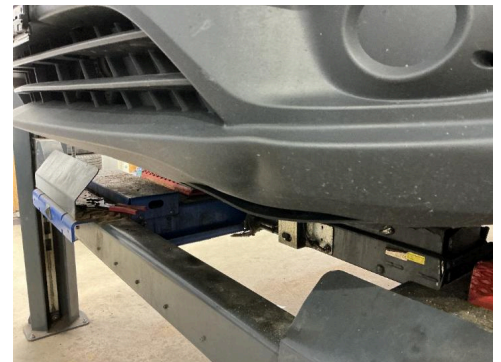
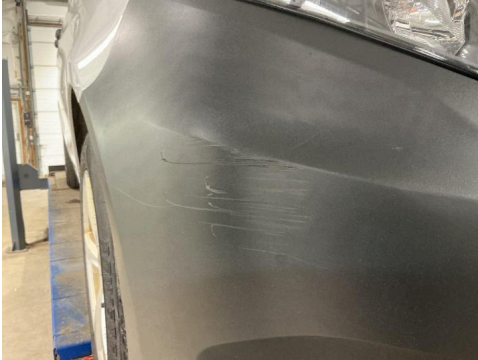
R 36. Støtfanger foran

37. Støtfanger foran

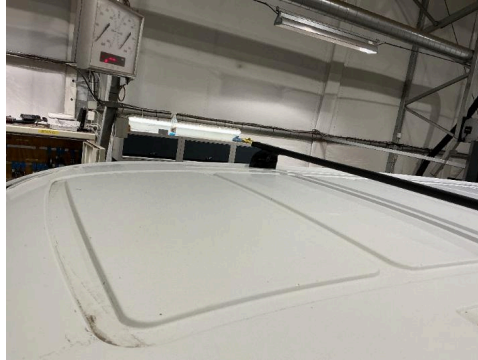
38. Tak

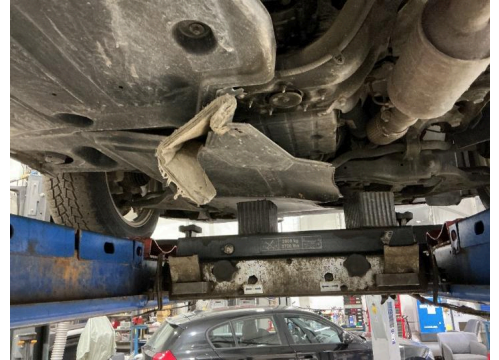
39. Underside

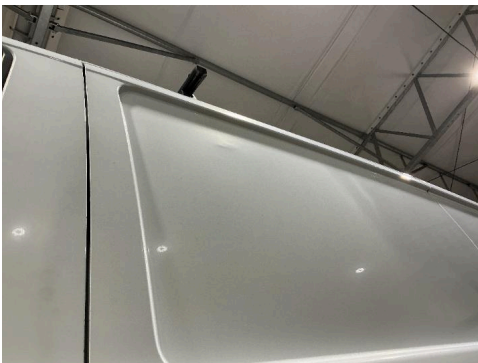
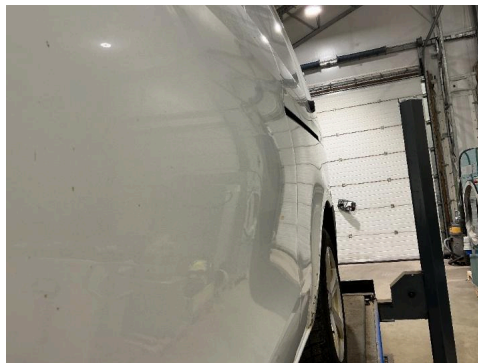
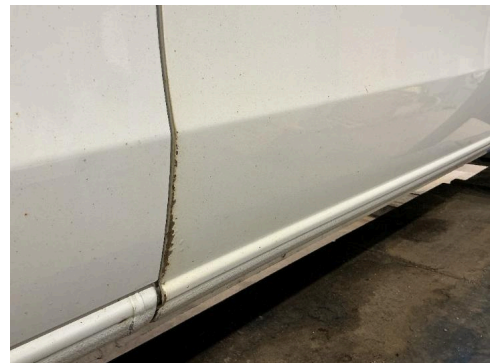
40. Venstre bakdør

41. Venstre bakdør

42. Venstre bakdør

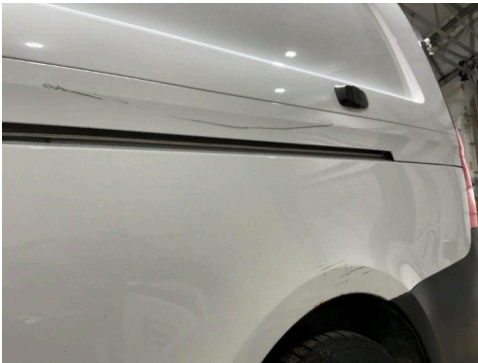
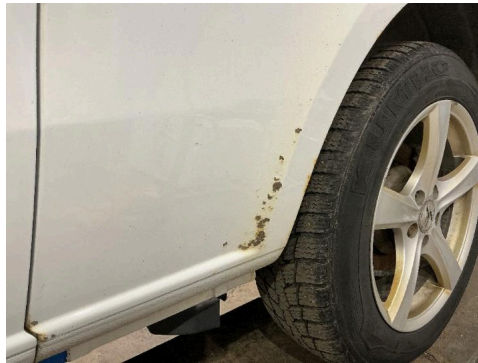
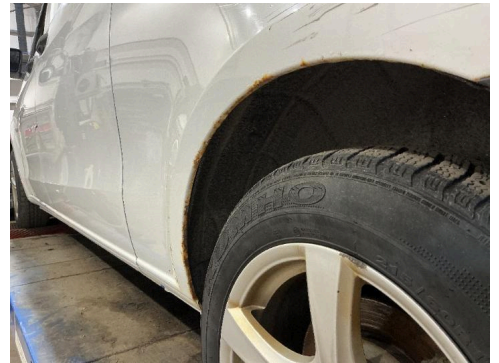
43. Venstre bakskjerm

44. Venstre bakskjerm

45. Venstre bakskjerm

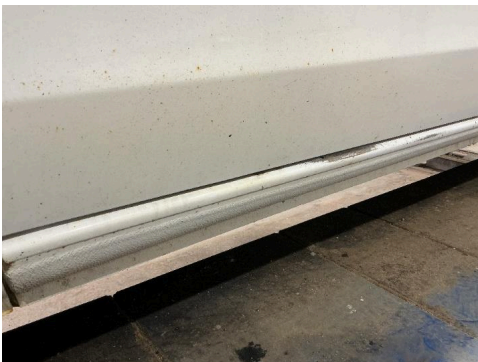
46. Venstre kanal
