## AS42401 - 2013 Toyota

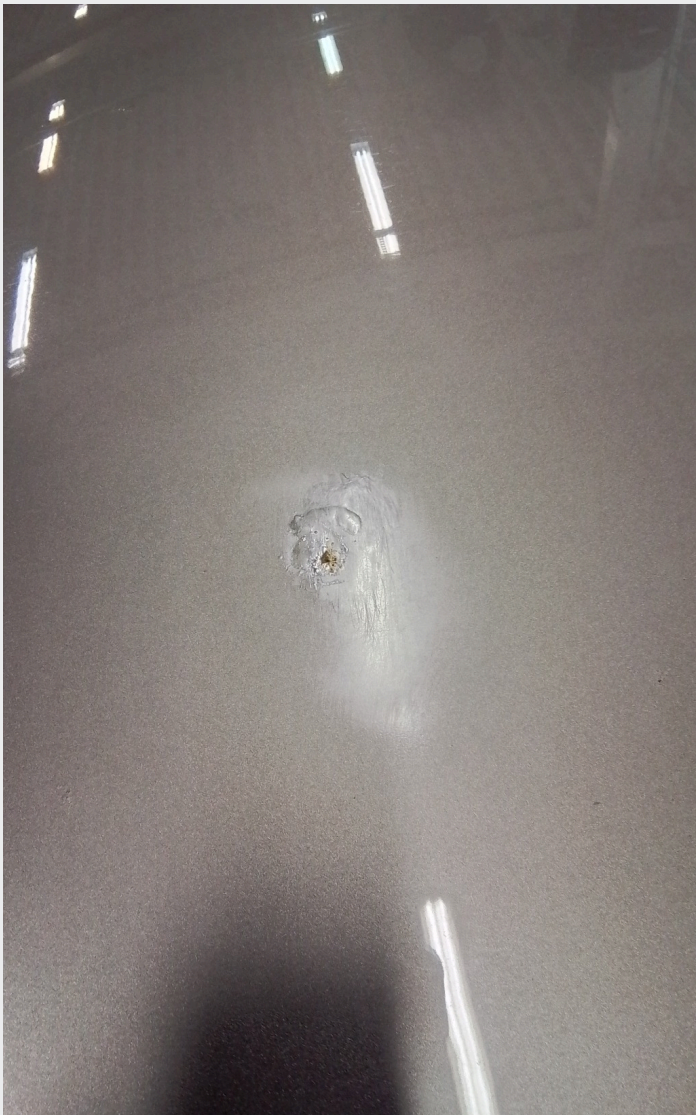
2.10 Rustbobler på tak

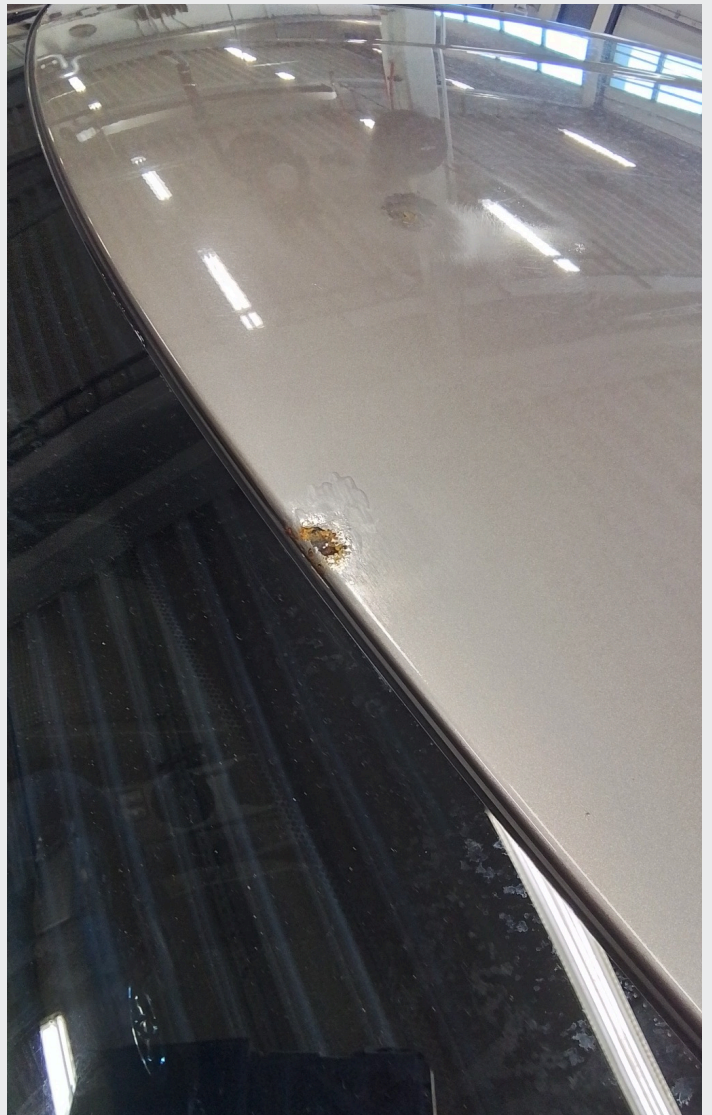
2.10 Rustbobler på tak

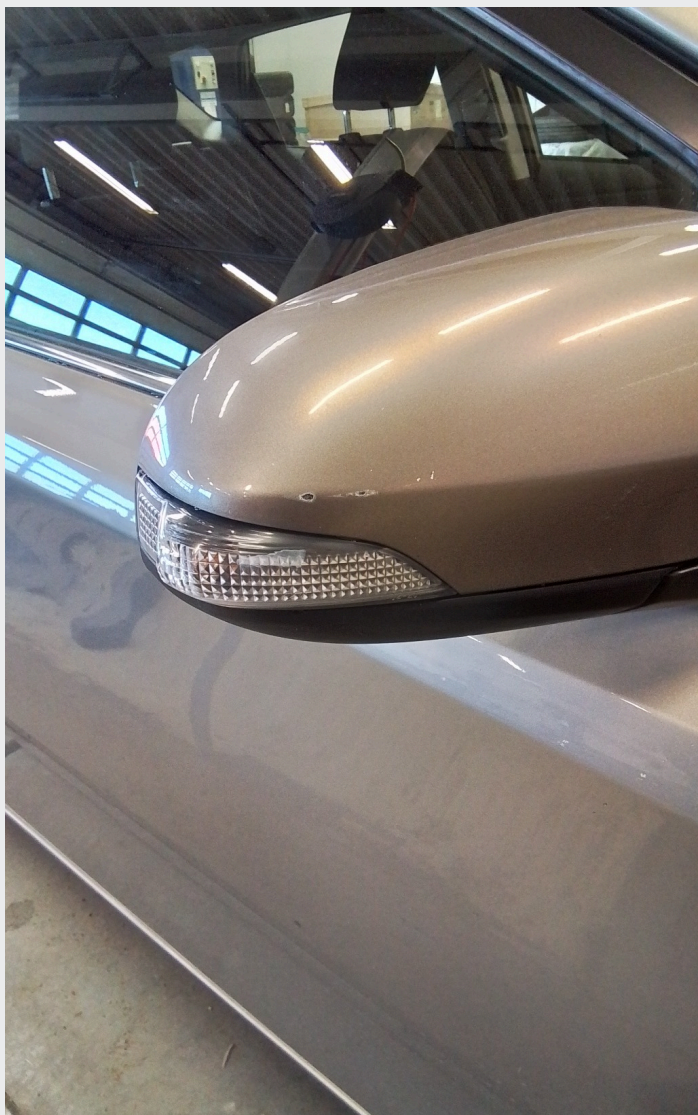
2.1 Diverse riper og skader på lakk rundt om på bil

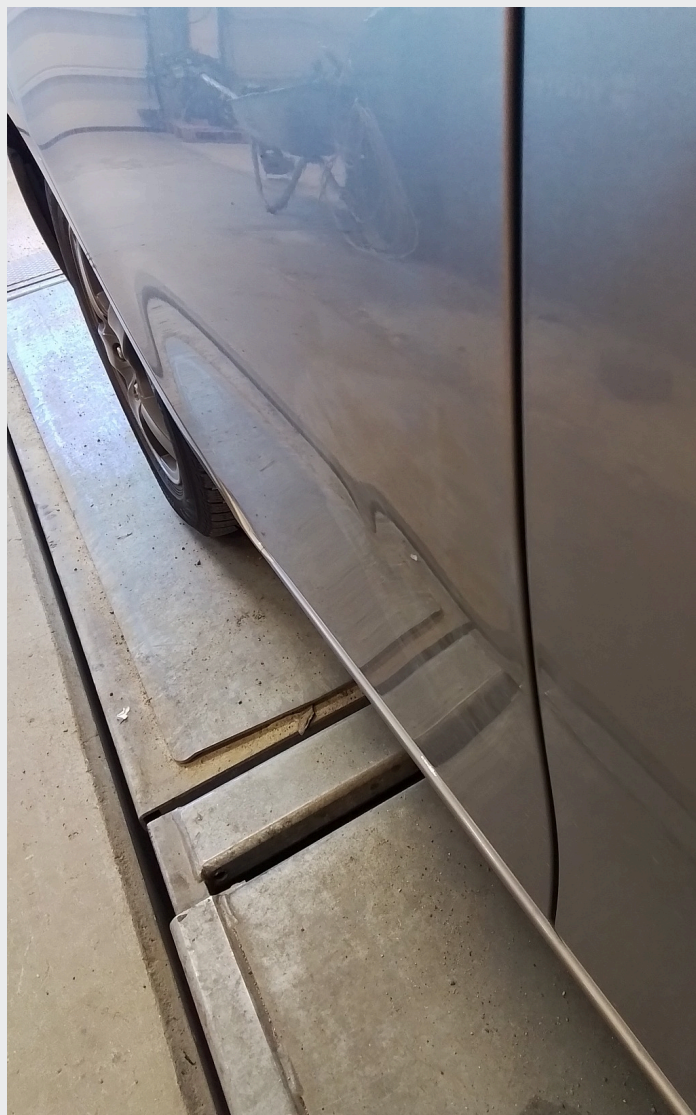
2.5 Bulker høyre bakdør

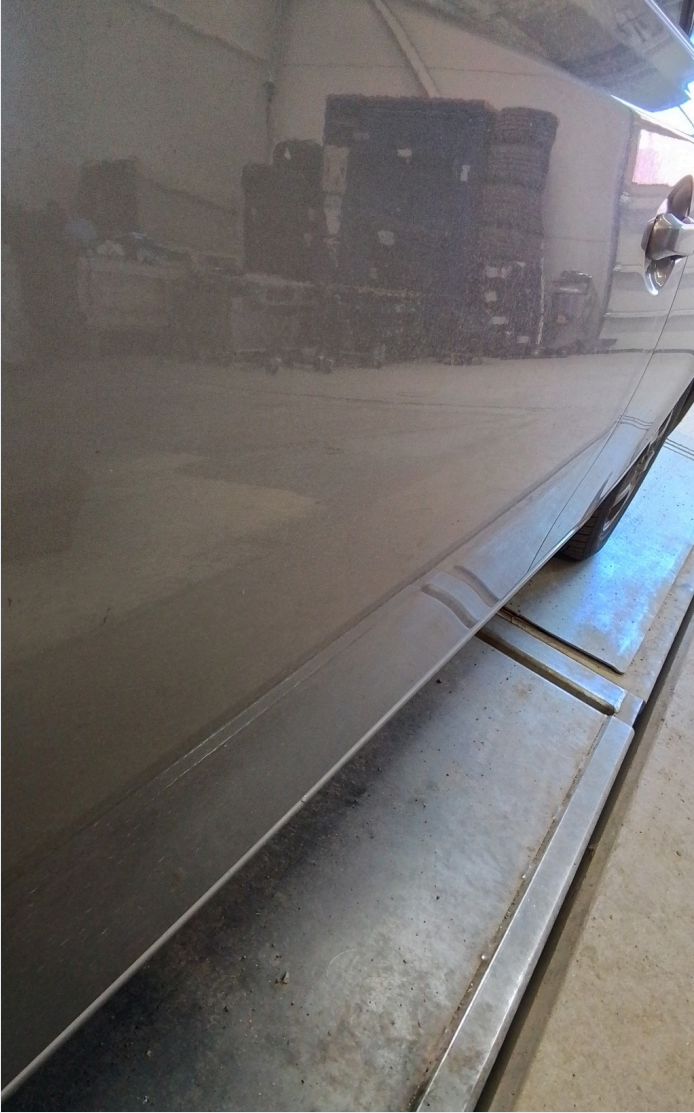
2.1 Diverse riper og skader på lakk rundt om på bil

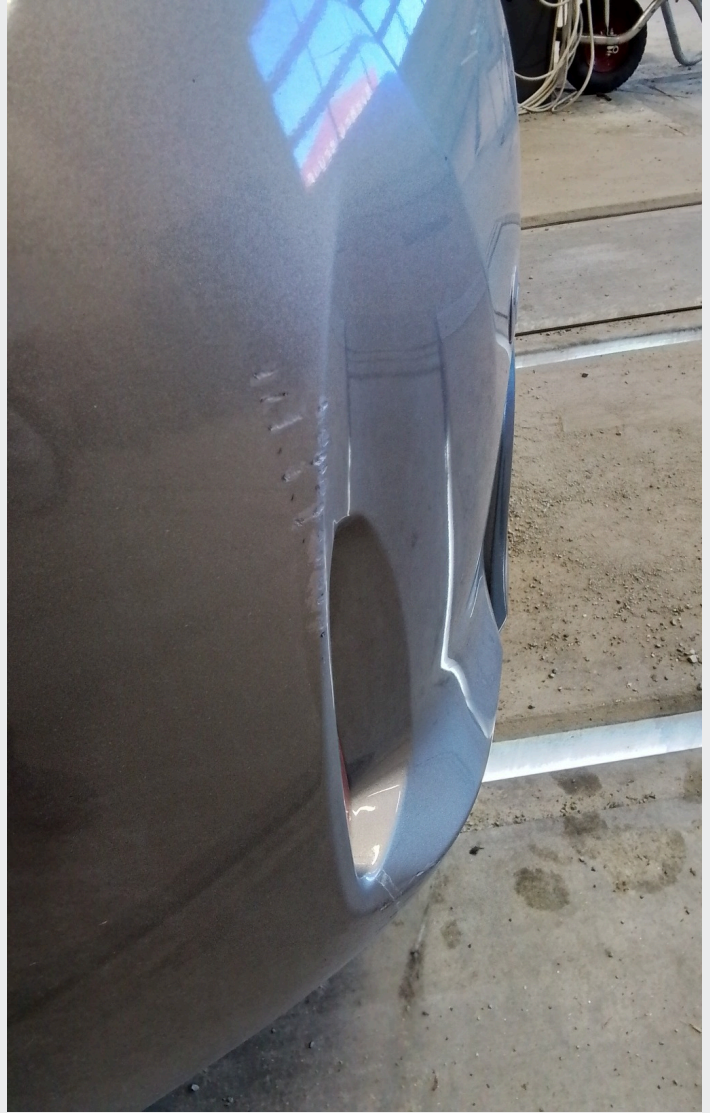
2.1 Diverse riper og skader på lakk rundt om på bil

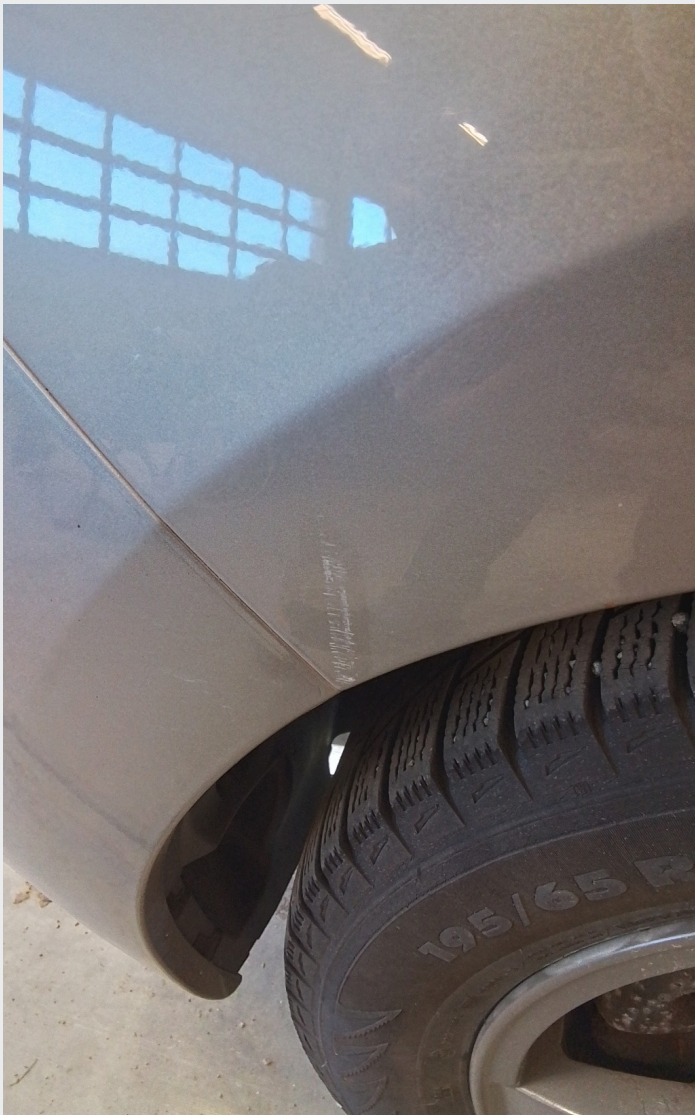
2.1 Diverse riper og skader på lakk rundt om på bil

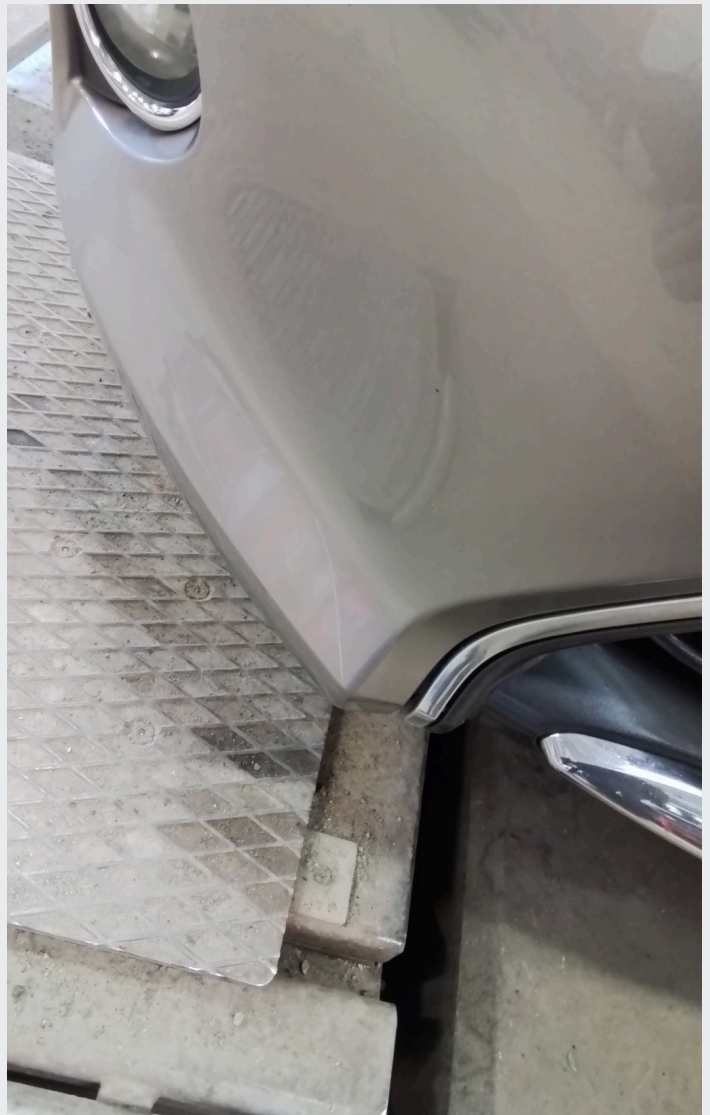
2.1 Diverse riper og skader på lakk rundt om på bil
