CITROËN C4 112 HK MANUELL FORHJULSDRIFT
TESTDATO: 21.04.2026
KODE: 2004187

PP95872

CHASSISNR: VF7NC9HR8BY560619	BRUKTIMPORT: Nei
KJØRETØY: Personbil	FRIST FOR PKK: 01.04.2028

NBF Tilstandsrapport er utarbeidet av Norges Bilbransjeforbund og Forbrukerrådet.

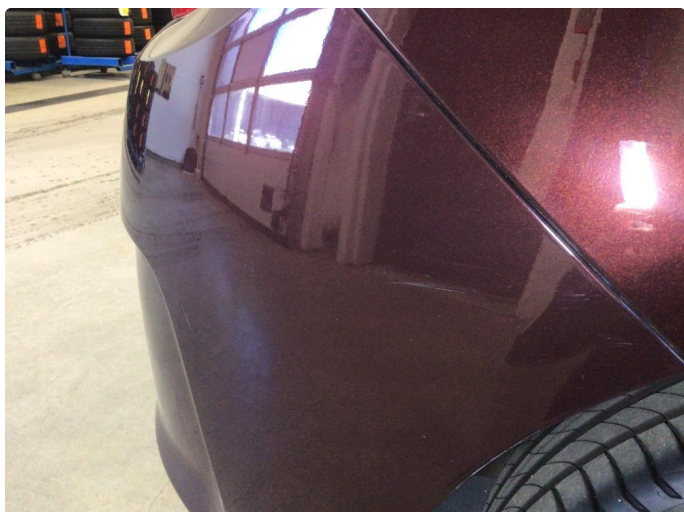
1.1 Noe overfladiske riper rundt på bil, litt korrosjon i bakre ende av kanal begge sider, dette må regnes som normal slitasje på en eldre bil

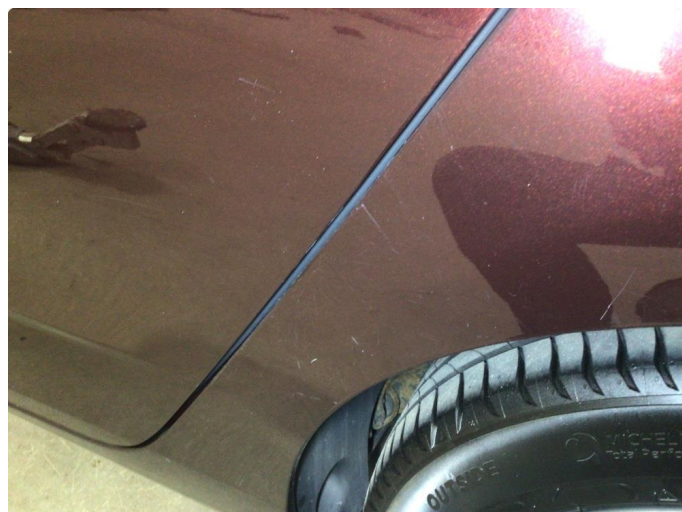
1.1 Noe overfladiske riper rundt på bil, litt korrosjon i bakre ende av kanal begge sider, dette må regnes som normal slitasje på en eldre bil

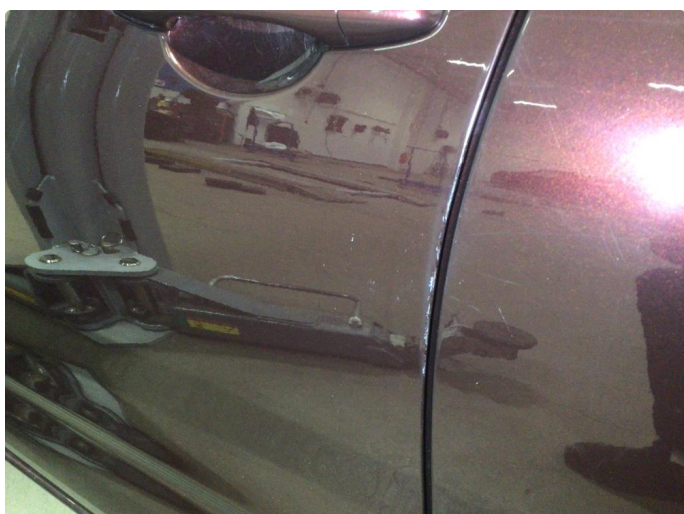
1.1 Noe overfladiske riper rundt på bil, litt korrosjon i bakre ende av kanal begge sider, dette må regnes som normal slitasje på en eldre bil

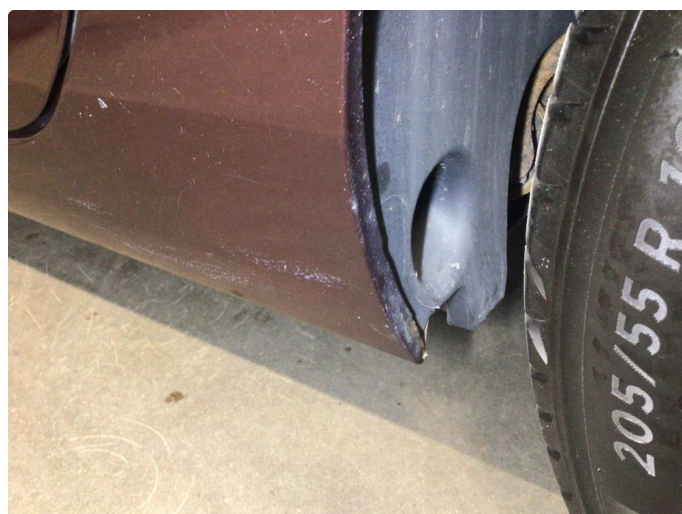
1.1 Noe overfladiske riper rundt på bil, litt korrosjon i bakre ende av kanal begge sider, dette må regnes som normal slitasje på en eldre bil

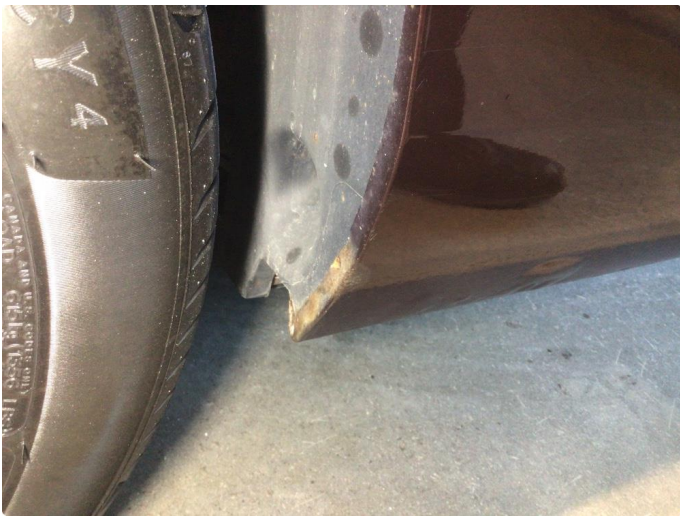
1.1 Noe overfladiske riper rundt på bil, litt korrosjon i bakre ende av kanal begge sider, dette må regnes som normal slitasje på en eldre bil

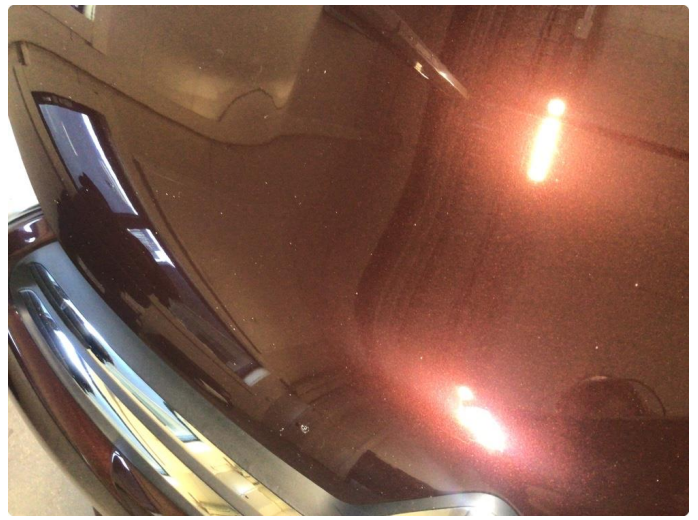
1.2 Steinsprut på panser

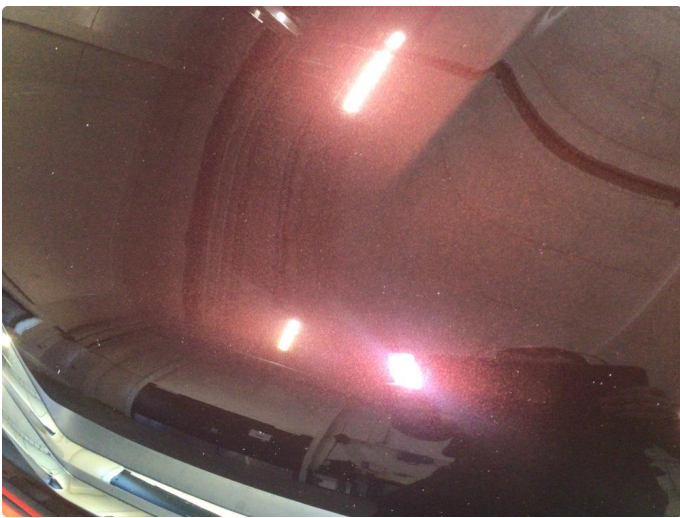
1.2 Steinsprut på panser

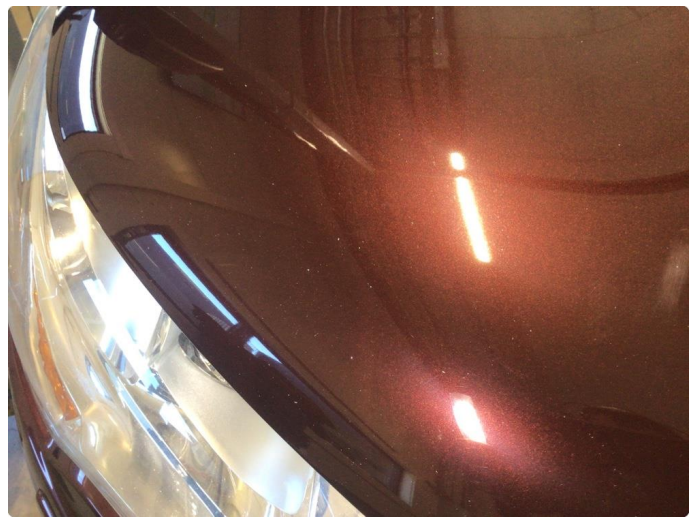
1.2 Steinsprut på panser

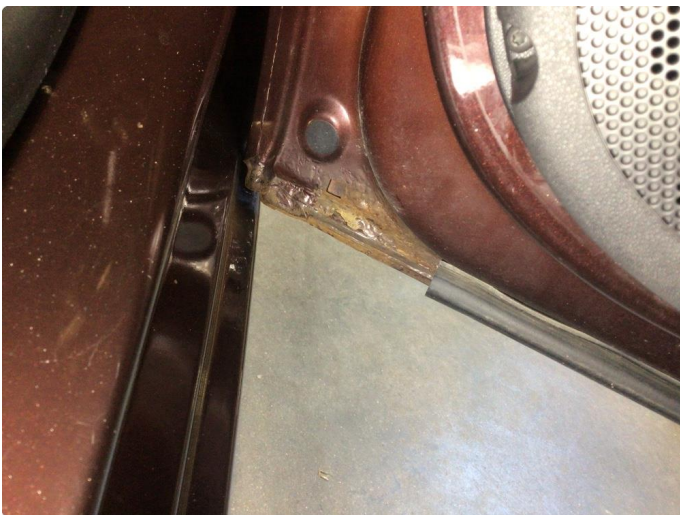
1.3 Korrosjon i nedre del av begge bakdører

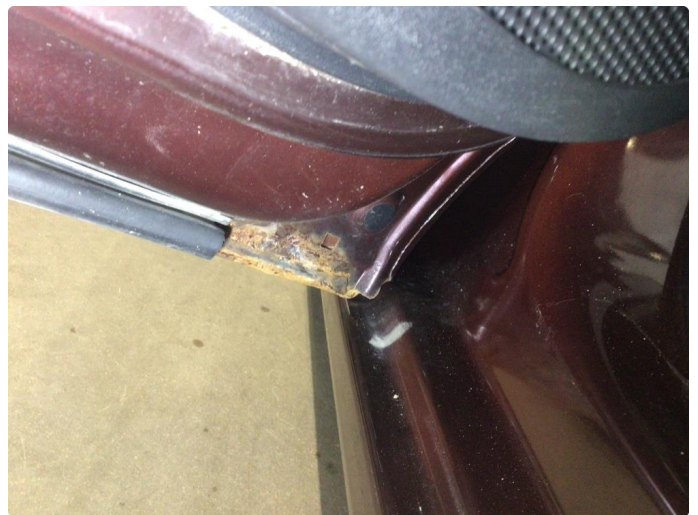
1.3 Korrosjon i nedre del av begge bakdører

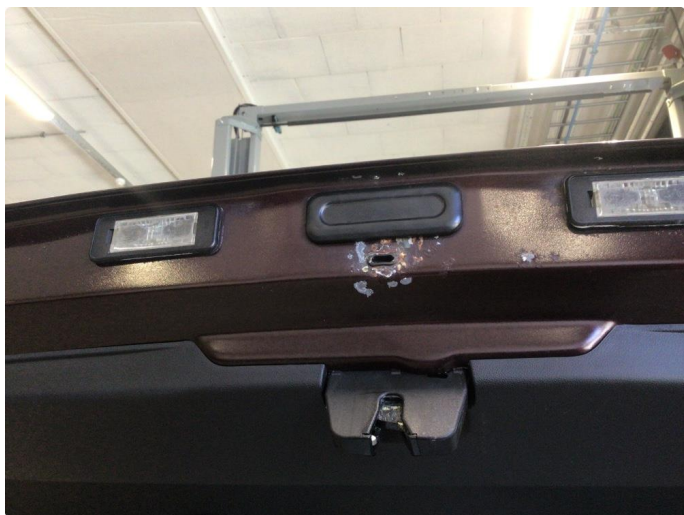
1.4 Noe korrosjon på innsiden av bakluke, dette av minimal betydning

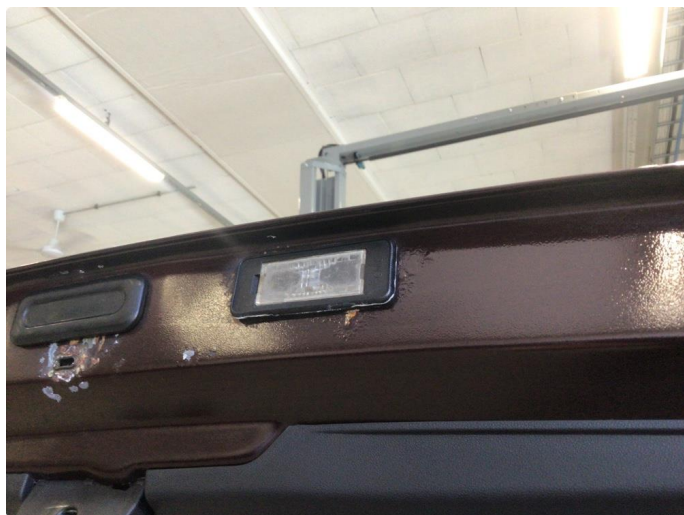
1.4 Noe korrosjon på innsiden av bakluke, dette av minimal betydning

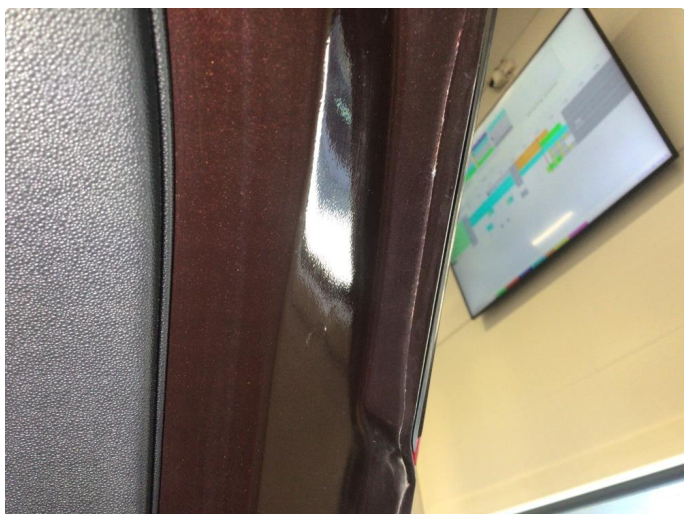
1.4 Noe korrosjon på innsiden av bakluke, dette av minimal betydning

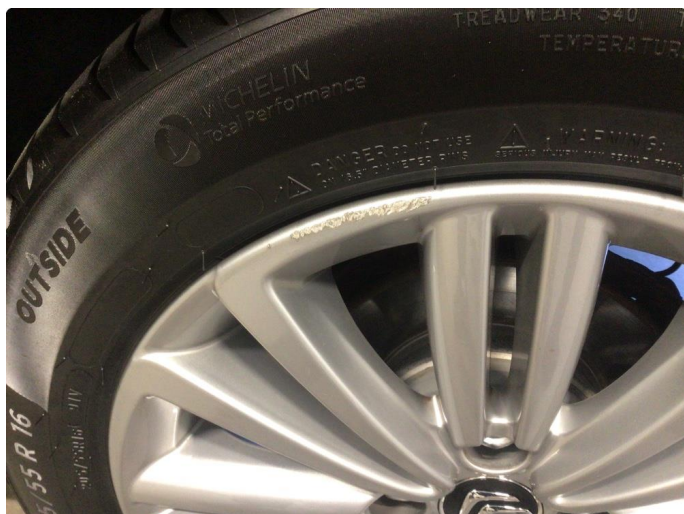
1.5 Kantkjørt to sommerfelger

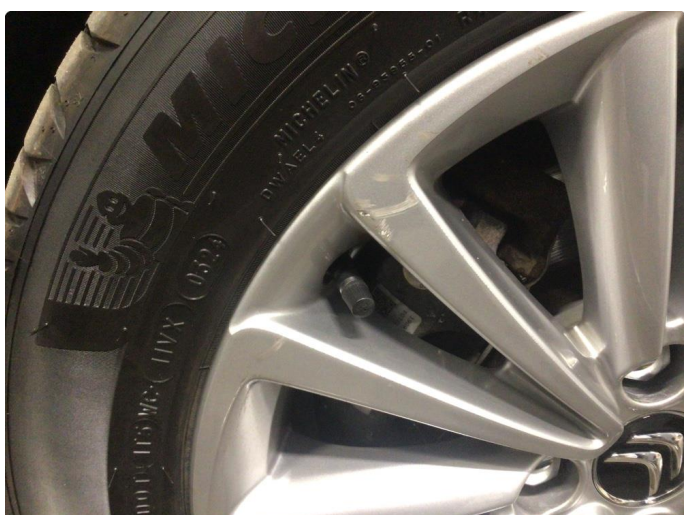
1.5 Kantkjørt to sommerfelger

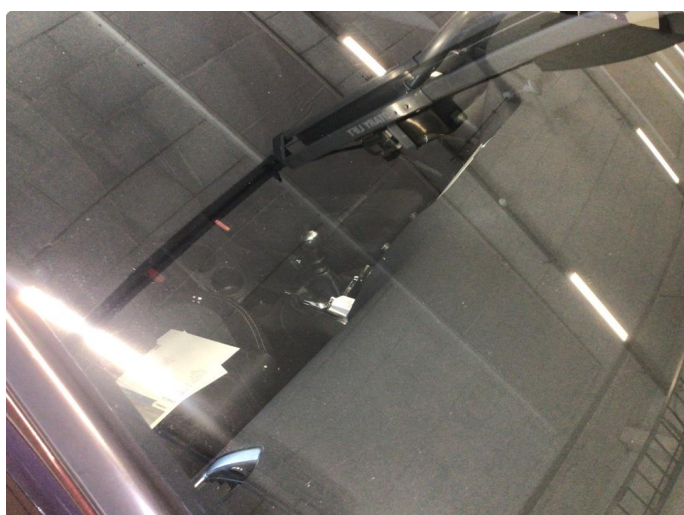
1.6 Noe steinsprut på frontvindu

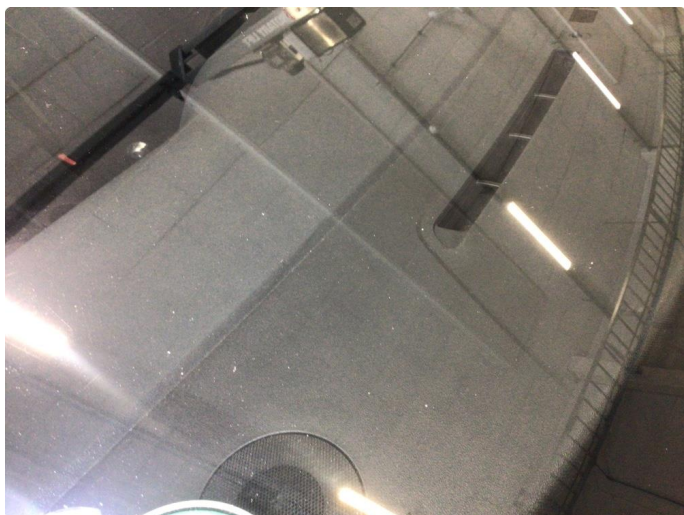
1.6 Noe steinsprut på frontvindu

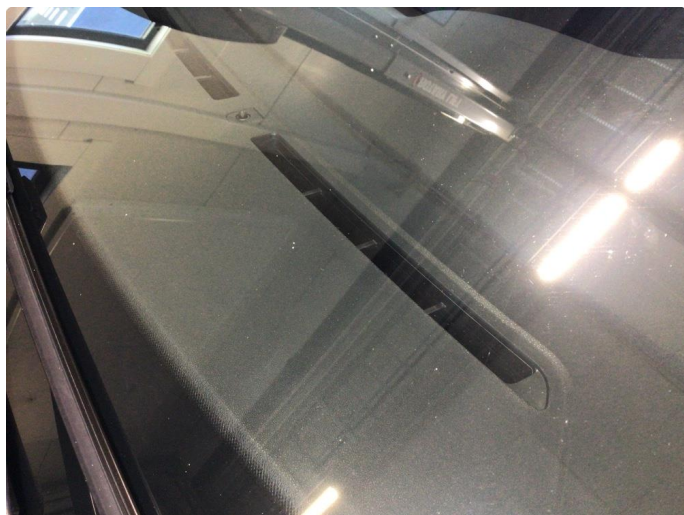
1.6 Noe steinsprut på frontvindu

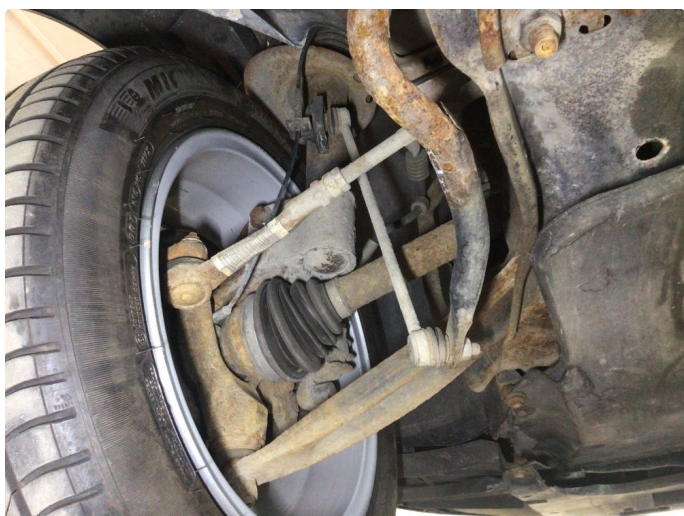
2.1 Overflaterust i forstilling, ingen tiltak kreves

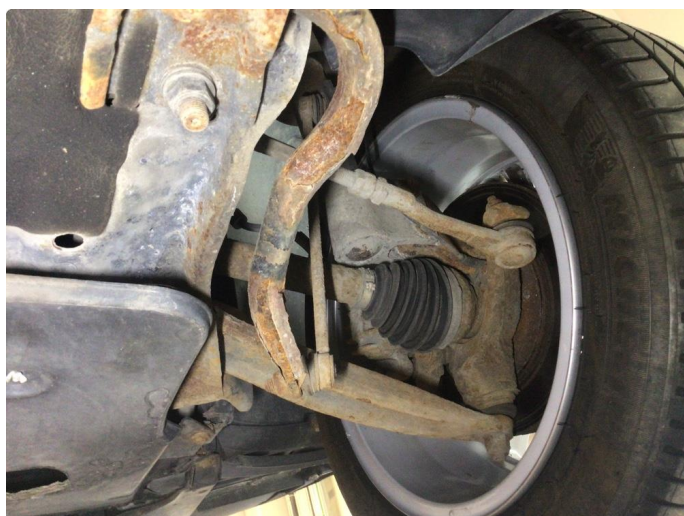
2.1 Overflaterust i forstilling, ingen tiltak kreves

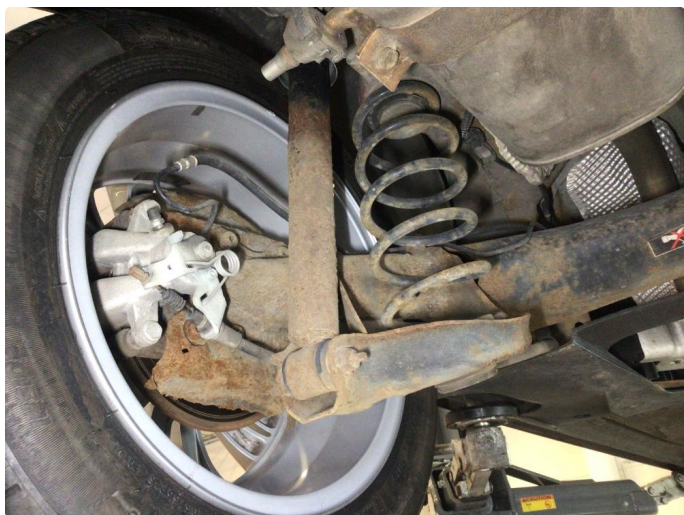
2.2 Overflaterust i bakstilling, ingen tiltak kreves

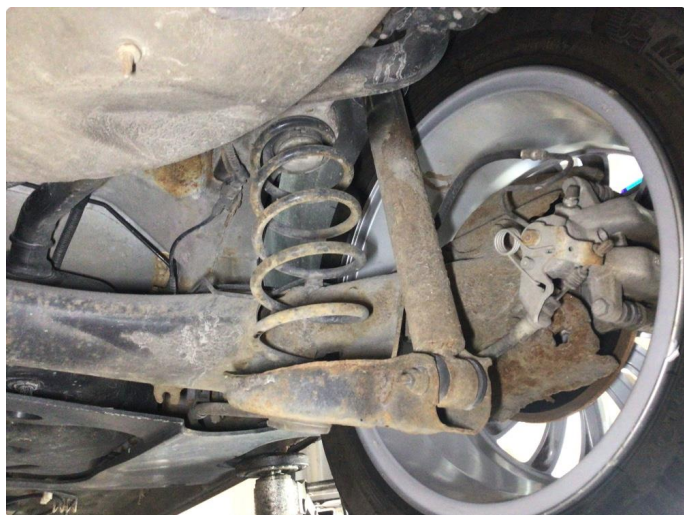
2.2 Overflaterust i bakstilling, ingen tiltak kreves
