**XPENG G9 4X4**
**TESTDATO: 31.03.2026**
**KODE: 1987348**

| <b>N EH40389</b> | <b>39 200 KM</b> | <b>13.12.2023</b><br>Førstegang registrert | <b>Elektrisitet</b> |

NBF Tilstandsrapport er utarbeidet av Norges Bilbransjeforbund og Forbrukerrådet.

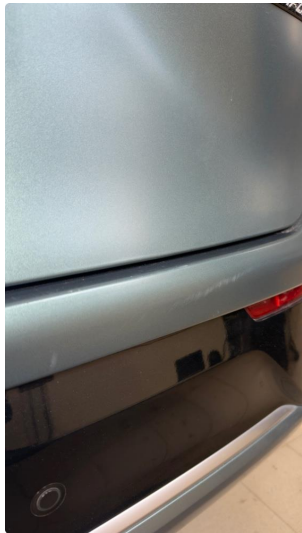
| Punkt | Beskrivelse | Plassering |
|---|--|---|
| 1.2 Støtfanger | bruksmerker | |

1.2 Bruksmerker

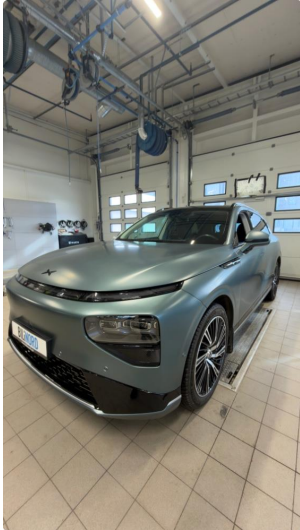
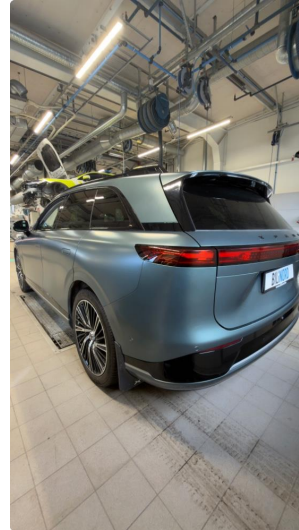
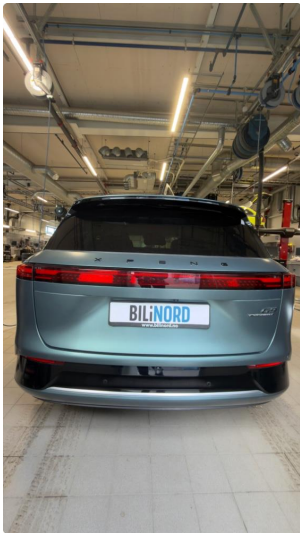
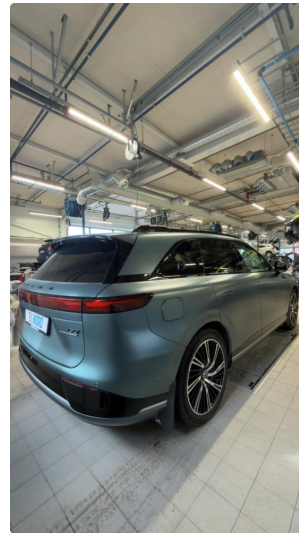
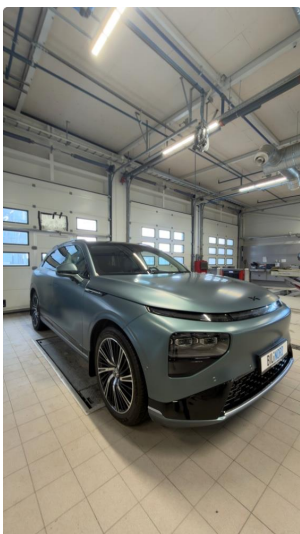
| Punkt | Beskrivelse | Plassering |
|---|--|---|
| 1.1 Dekk/Felger | sommerdekk slitt mer på innsiden, firehjulskontroll utført | |

**Wheel Alignment** FAILED

- Front Total Toe
- Front Camber
- Rear Total Toe
- Rear Camber

Recommend a comprehensive alignment check for added tire life, fuel economy and safety
