# NAF Bruktbiltest

**Testdato**  
13.04.2026

Bilmerke	Ford	Motorstørrelse	1499 cm <sup>3</sup>
Modell	Transit Connect	Motoreffekt	74 kW
Type	PU2	Aksler i drift	1
Registreringsnr.	RZ40639	Drivstofftype	Diesel
Understellsnr.	WF0SXXWPGSHU22698	Kjøretøygruppe	315
Km.stand.	151494	Bruktimportert	Nei
Farge	Hvit	Registreringsår	2017
Karosseritype	Integrert førerhus	Registrert første gang	31.05.2017
		Frist for neste EU kontroll	25.08.2026

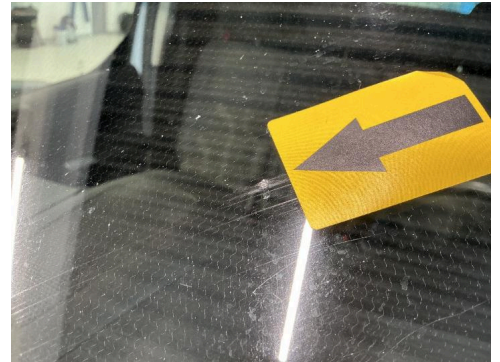
Ref.Id	Repareres	Resultat	Beskrivelse
14.1	Glassruter.	Steinsprut med sprekk eller rosett	
15.1	Setevarmer.	Setevarme virker ikke:	Venstre fremre pute, Venstre fremre rygg

R 75. Glassruter.

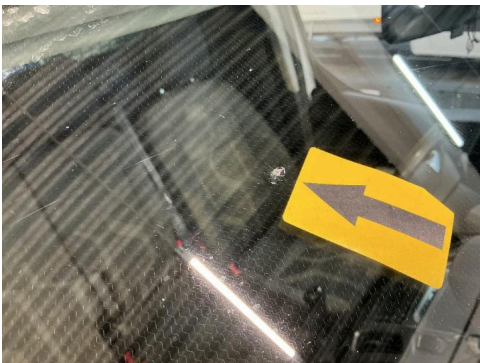
76. Glassruter.

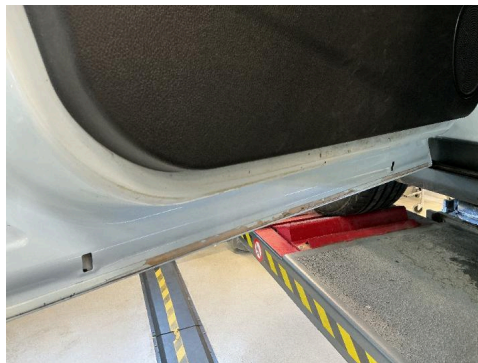
39.3		En eller flere varmetråder virker ikke:	Bakrute
54.3	Seter.	Misfarget/skittent:	Venstre foran, Høyre foran, Midten foran
62.4	Lakk / karosseri utvendig.	Rustangrep:	Hele karosseriet

R 77. Lakk / karosseri utvendig.

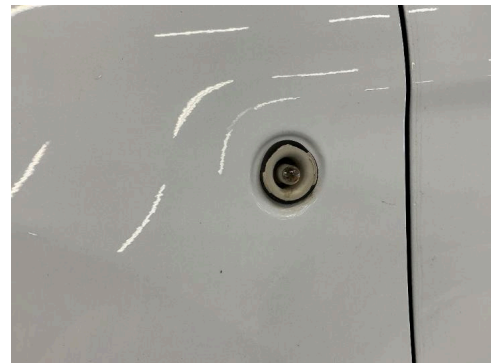
38.2	Lykter/lys - tilstand.	Skadet lyktelass:	Venstre sideblinklys
39.1	Oppvarmet rute/speil.	Speilvarme virker ikke:	Venstre side, Høyre side
39.2		Oppvarmet frontrute virker ikke:

R 78. Lykter/lys - tilstand.

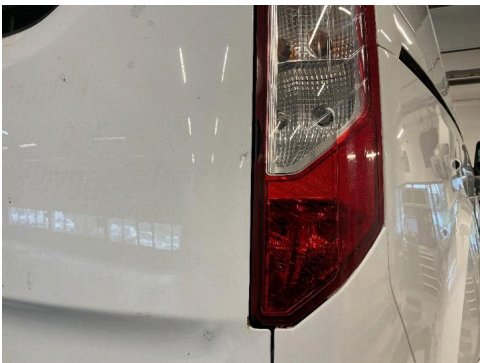
79. Lykter/lys - tilstand.
