NAF Bruktbiltest

Testdato
31.03.2026

Bilmerke	Toyota	Motorstørrelse	1997 cm ³
Modell	Proace	Motoreffekt	120 kW
Type	X	Aksler i drift	1
Registreringsnr.	DP53718	Drivstofftype	Diesel
Understellsnr.	YARXURHHADZ031566	Kjøretøygruppe	315
Km.stand.	275350	Bruktimportert	Nei
Farge	Grå	Registreringsår	2014
Karosseritype	Integrert førerhus	Registrert første gang	04.08.2014
		Frist for neste EU kontroll	24.06.2027

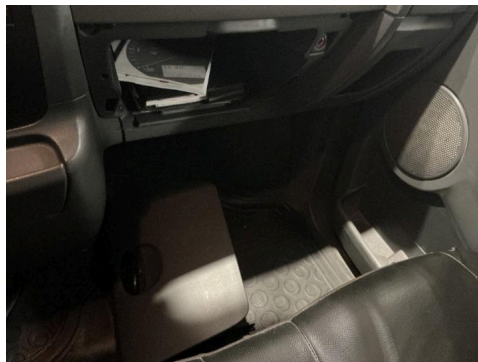
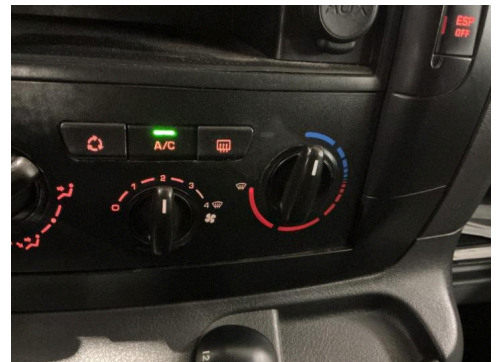
23. Dashbord /midtkonsoll.

5.2	Ratt, rattaksel, ledd.	Løs / slitt rattpolstring	
10.1	Dashbord /midtkonsoll.	Manglende/løse deler eller deksler:	Dashbord
10.2		Mangler/skade/feil på lyskilde eller komponent:	Midten foran

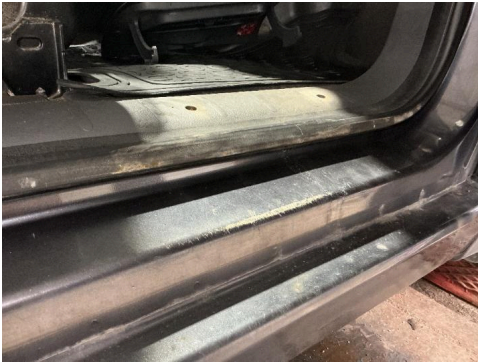
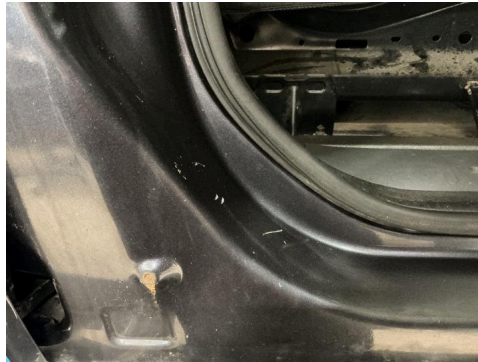
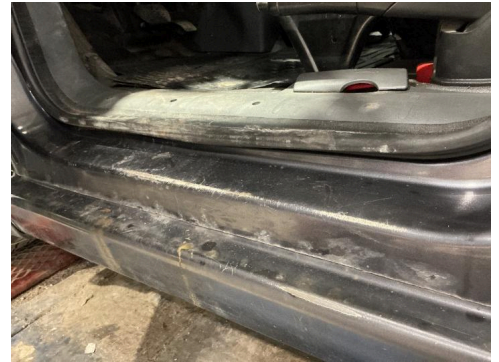
25. Døråpning.

38.1	Døråpning.	Slitt / skade på gummilist:	Venstre foran, Høyre foran
38.2		Sår eller skade:	Venstre fordør, Høyre fordør
42.1	Seter.	Hull/rift gjennom setetrekk:	Venstre foran

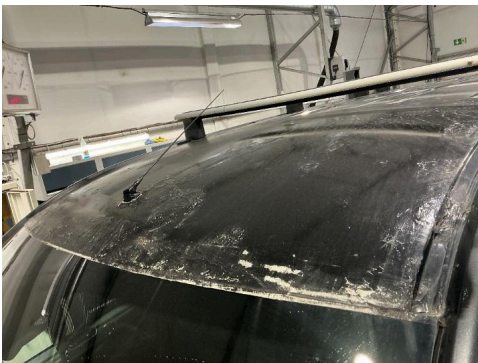
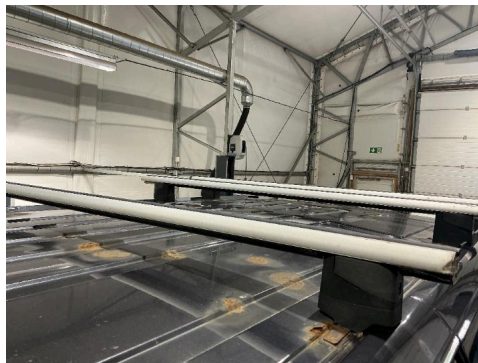
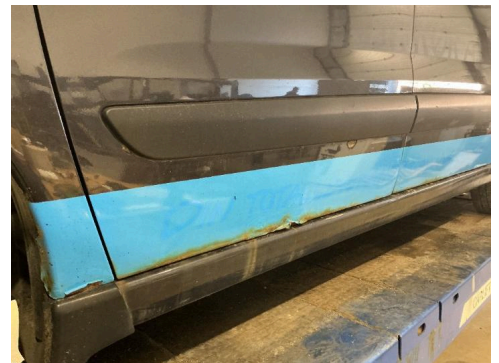
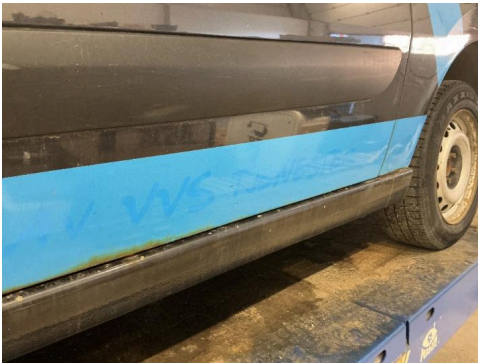
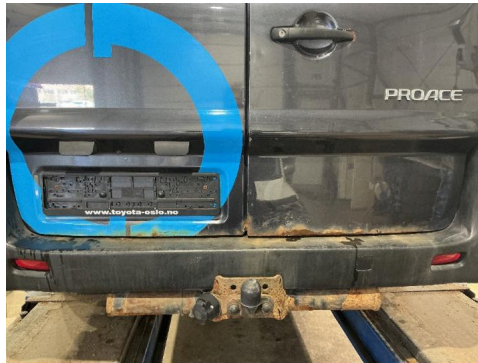
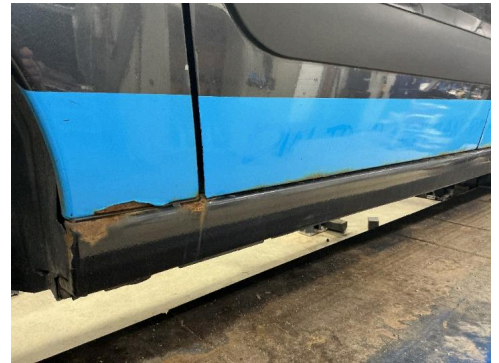
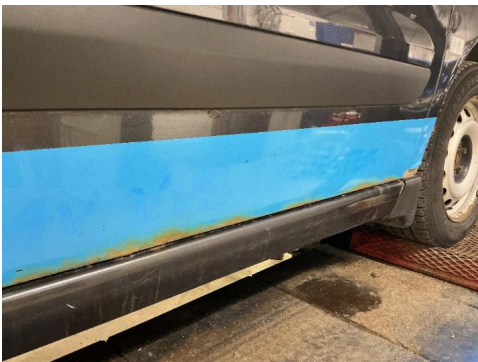
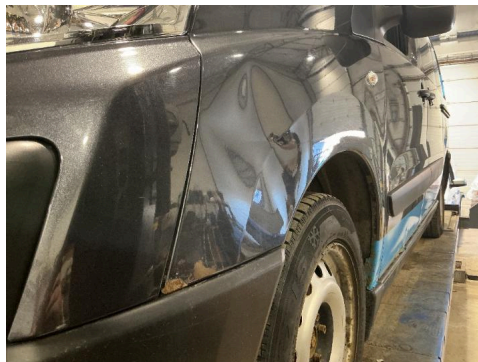
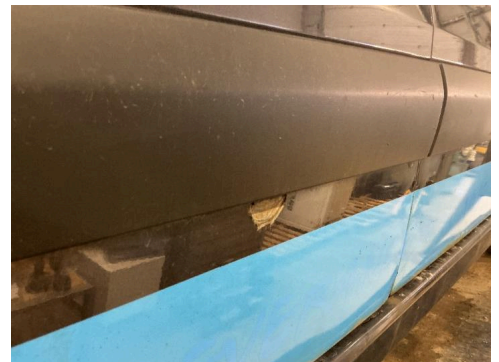
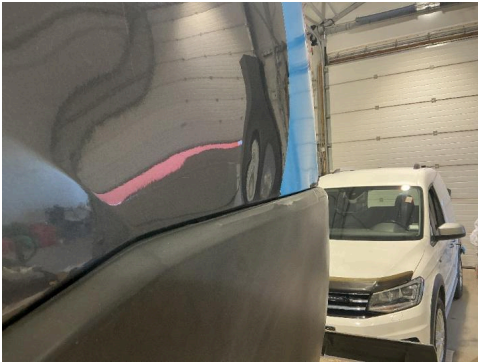
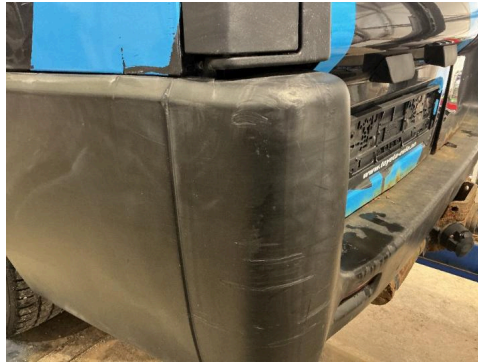
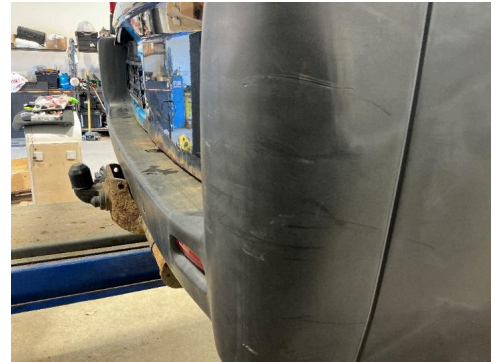
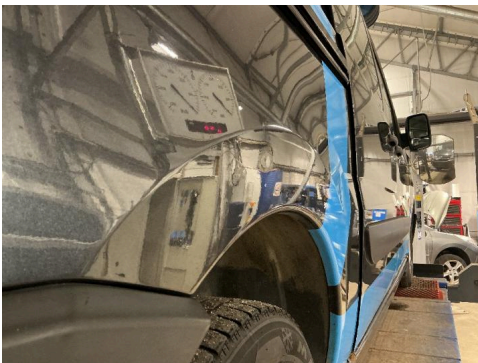
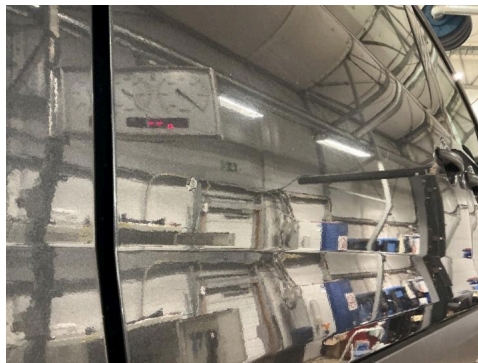
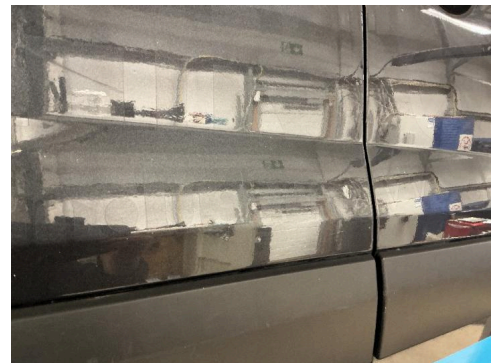
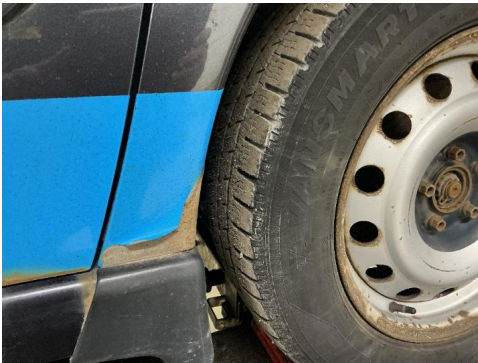
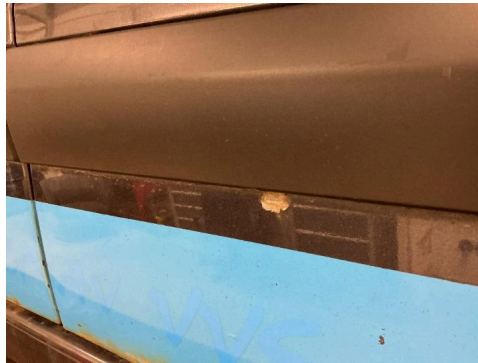
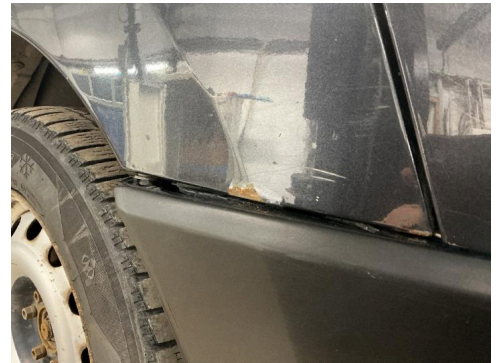
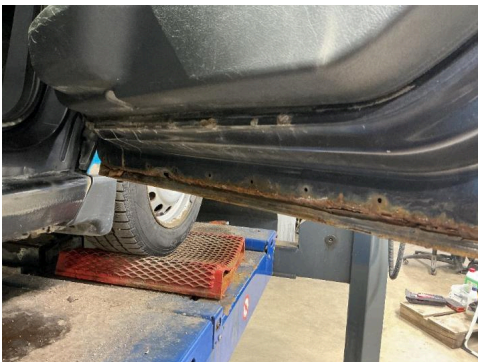
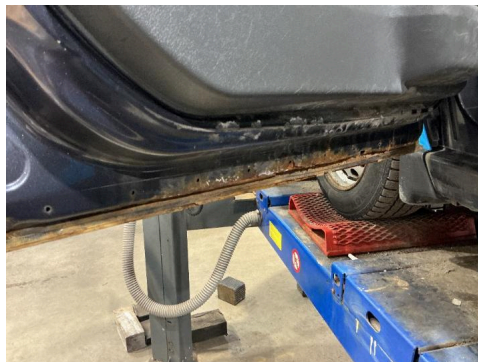
28. Lakk / karosseri utvendig.

50.2	Lakk / karosseri utvendig.	Lakkriper:	Støtfanger bak
50.4		Rustangrep:	Se bilde
50.5		Lakkslipp/flassing	Høyre forskjerm, Venstre fordør, Høyre fordør, Høyre bakdør

50.8		Bulk (er):	Venstre baksjerm, Høyre baksjerm
50.9		Rust / korrosjon i innvendig kant:	Venstre bakdør, Venstre fordør, Høyre fordør, Høyre bakdør
50.10		Skadet:	Venstre forskjerm, Støtfanger bak

50.12		Mangelfull kvalitet på replakkering:	Tak
64.1	Lekkasjer.	Type lekkasje:	Motorolje
78.3	Viskere, spylersystem	Vindusvisker parkerer feil	Bakrute
78.6		* Viskerarm mangler venstre bakrute

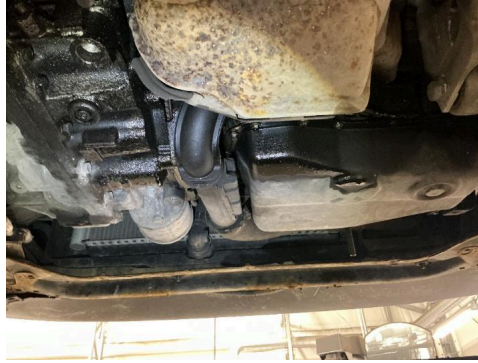
R 50. Utvendig tilstand motor.

24.1	Feilkodeutlesing.	Det finnes feilkoder, se rapport	
28.3	Bremsevæske.	Lavt bremsevæsknivå	
32.3	Utvendig tilstand motor.	Oljelekkasje på motor - rengjør før nærmere kontroll
