**TOYOTA COROLLA FORHJULSDRIFT**
**TESTDATO: 25.11.2025**
**KODE: 1874616**

**PR69612**

NBF Tilstandsrapport er utarbeidet av Norges Bilbransjeforbund og Forbrukerrådet.

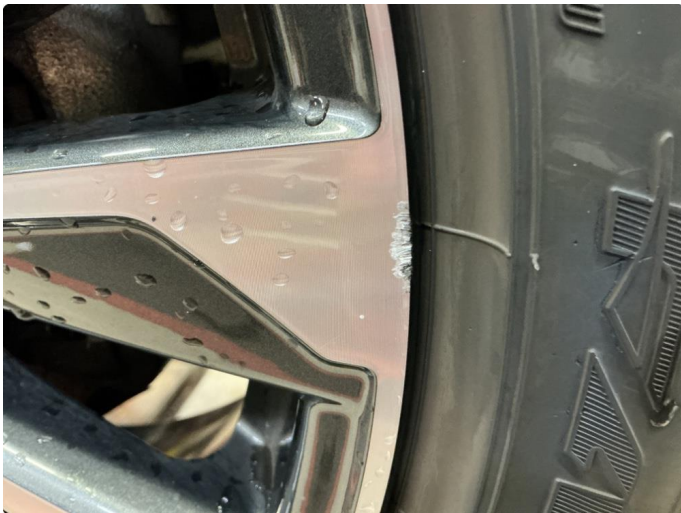
| Punkt | | Beskrivelse | Plassering |
|---|---|---|---|
| 1.1 | Dekk/Felger | kantkjørt felg Diamond Cut | høyre foran |

1.1 Kantkjørt felg Diamond Cut

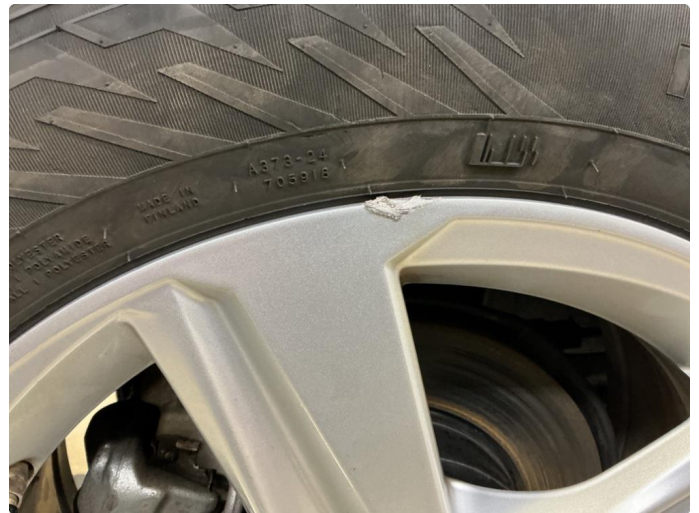
| Punkt | | Beskrivelse | Plassering |
|---|---|---|---|
| 1.2 | Dekk/Felger | kantkjørt felg | høyre bak |

1.2 Kantkjørt felg
