**VOLKSWAGEN TOURAN 105 HK MANUELL
FORHJULSDRIFT**
TESTDATO: 20.04.2026
KODE: 2001917

PX59647

NBF Tilstandsrapport er utarbeidet av Norges Bilbransjeforbund og Forbrukerrådet.

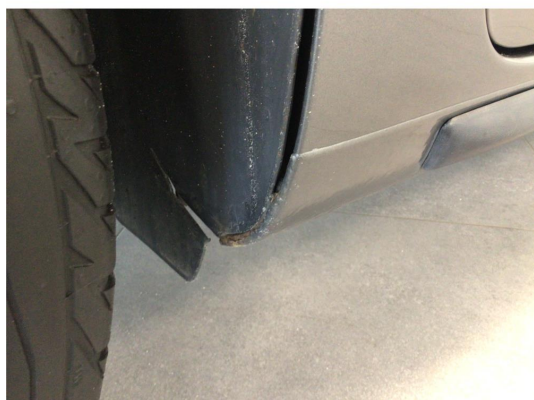
1.1 Noe overfladisk med korrosjon i enden av kanaler begge sider, hjulbuer bak, bakluke og venstre bakdør, dette av minimalt omfang og må regnes som normal bruksslitasje for en eldre bil

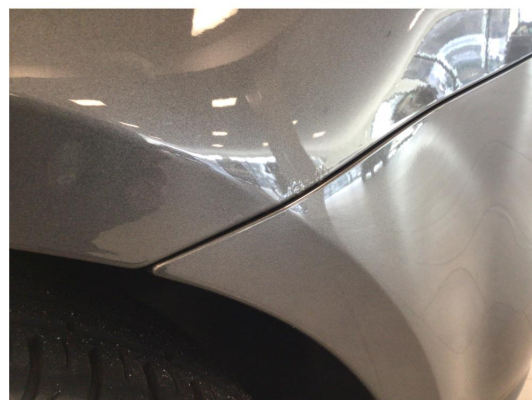
1.1 Noe overfladisk med korrosjon i enden av kanaler begge sider, hjulbuer bak, bakluke og venstre bakdør, dette av minimalt omfang og må regnes som normal bruksslitasje for en eldre bil

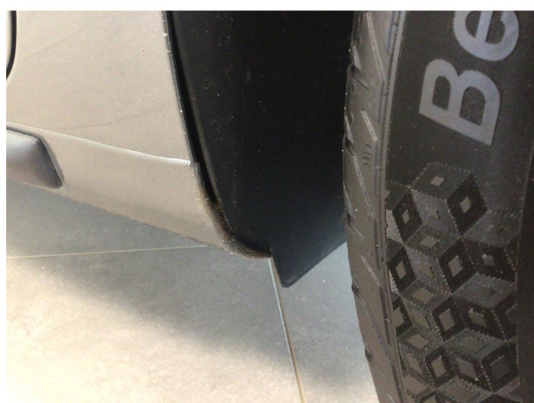
1.1 Noe overfladisk med korrosjon i enden av kanaler begge sider, hjulbuer bak, bakluke og venstre bakdør, dette av minimalt omfang og må regnes som normal bruksslitasje for en eldre bil

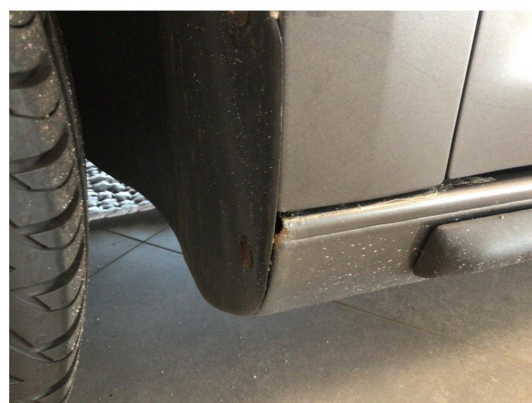
1.1 Noe overfladisk med korrosjon i enden av kanaler begge sider, hjulbuer bak, bakluke og venstre bakdør, dette av minimalt omfang og må regnes som normal bruksslitasje for en eldre bil

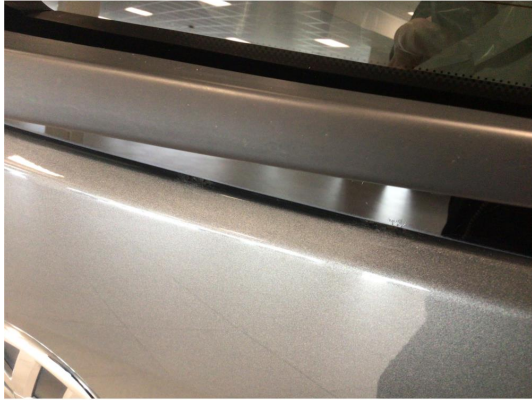
1.1 Noe overfladisk med korrosjon i enden av kanaler begge sider, hjulbuer bak, bakluke og venstre bakdør, dette av minimalt omfang og må regnes som normal bruksslitasje for en eldre bil

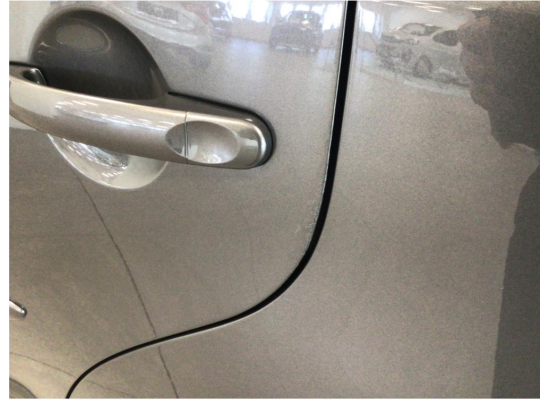
1.1 Noe overfladisk med korrosjon i enden av kanaler begge sider, hjulbuer bak, bakluke og venstre bakdør, dette av minimalt omfang og må regnes som normal bruksslitasje for en eldre bil

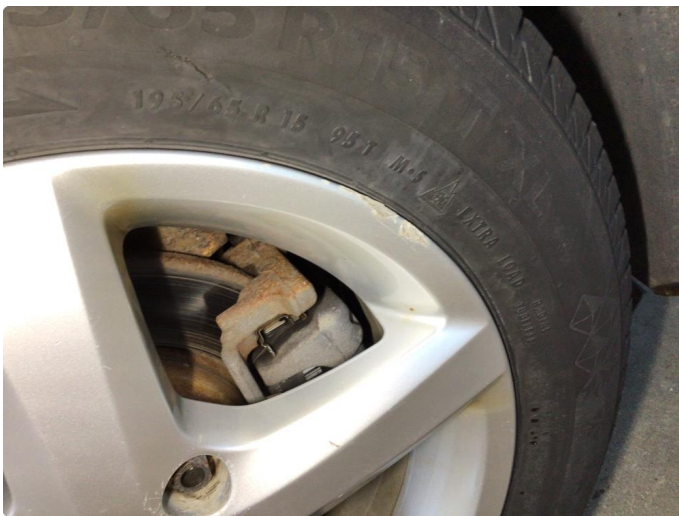
1.2 Kantkjørt en vinterfelg

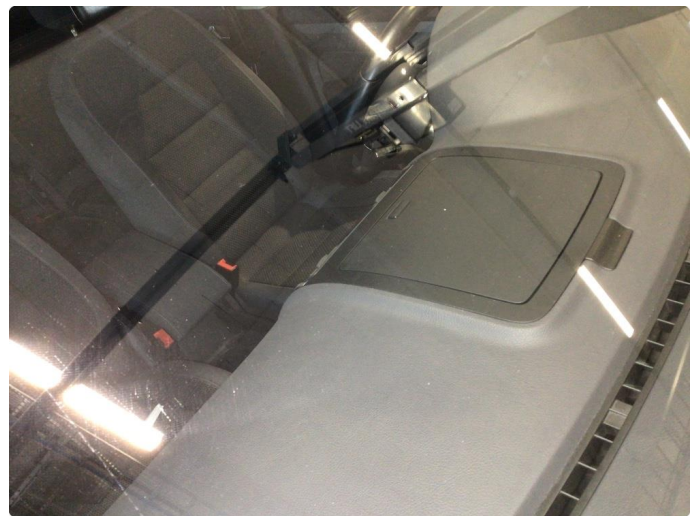
1.3 Noe steinsprut på frontvindu

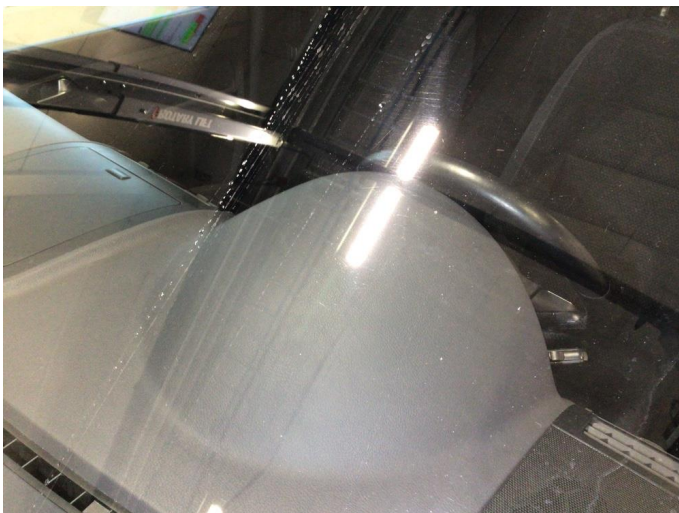
1.3 Noe steinsprut på frontvindu

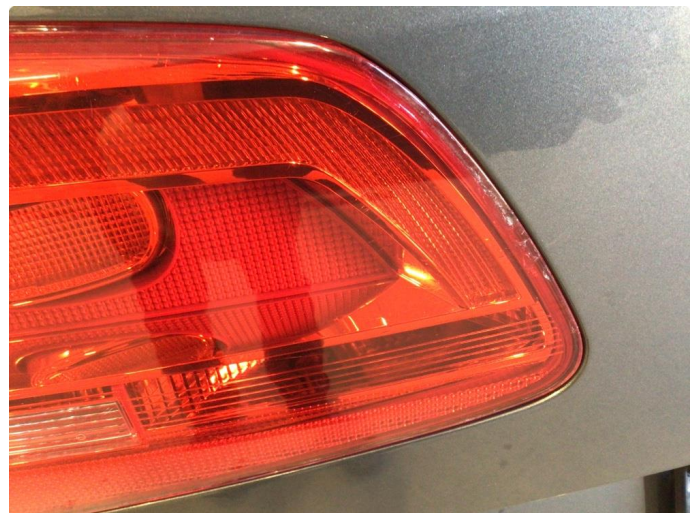
2.1 Noe krakelering i baklykter, dette av mindre betydning

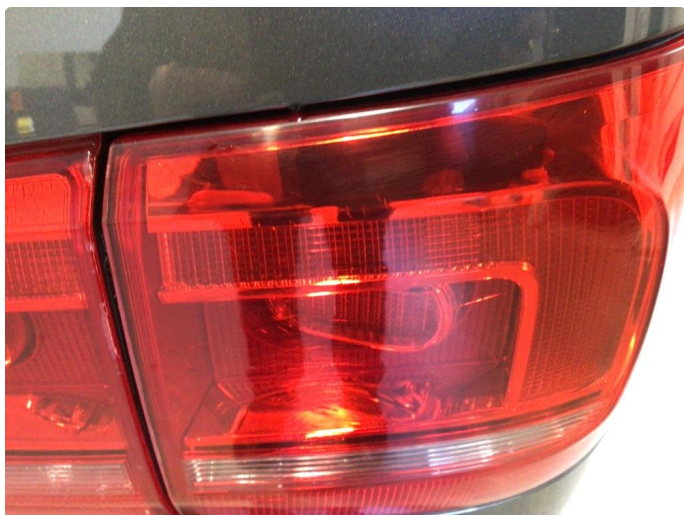
2.1 Noe krakelering i baklykter, dette av mindre betydning

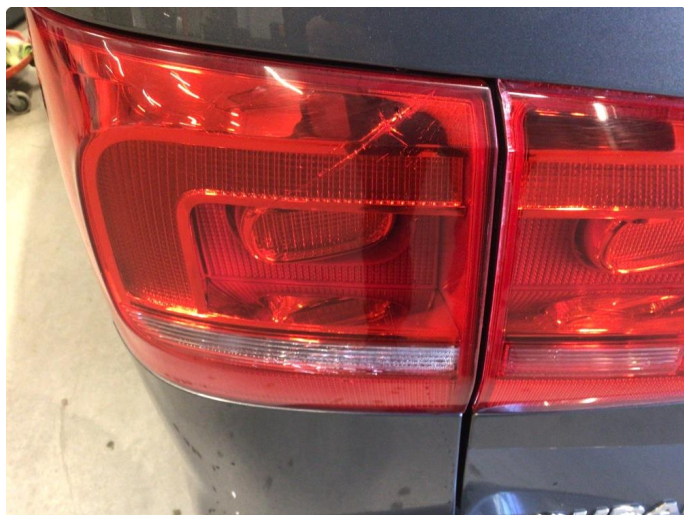
2.1 Noe krakelering i baklykter, dette av mindre betydning

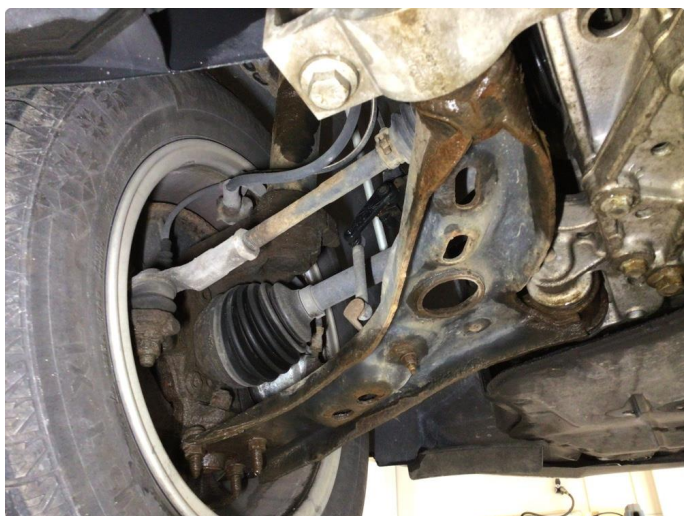
3.1 Overflaterust i forstilling, ingen tiltak kreves

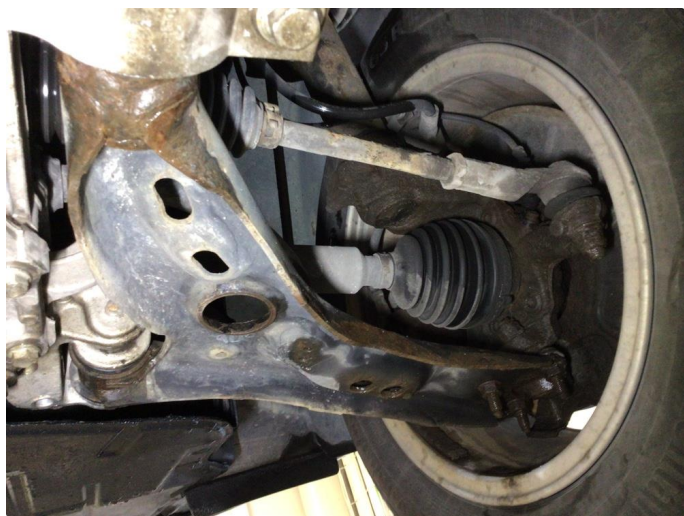
3.1 Overflaterust i forstilling, ingen tiltak kreves

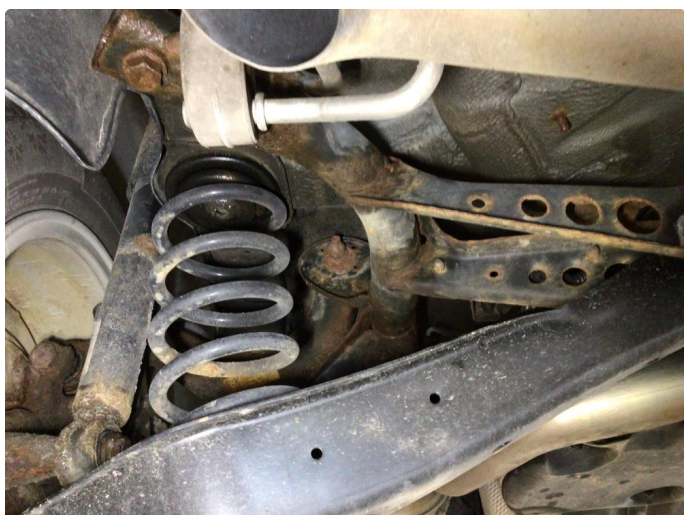
3.2 Overflaterust i bakstilling, ingen tiltak kreves

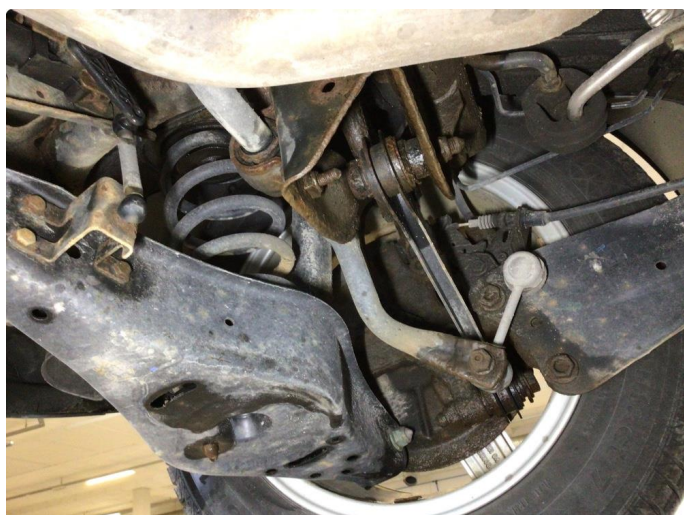
3.2 Overflaterust i bakstilling, ingen tiltak kreves

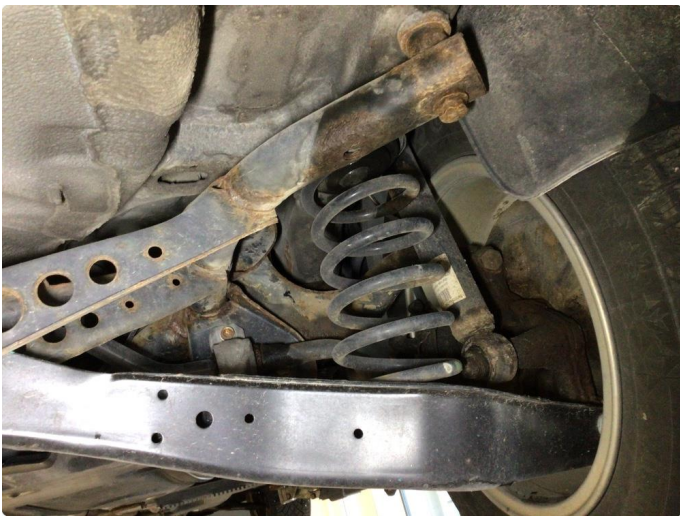
3.2 Overflaterust i bakstilling, ingen tiltak kreves
